**GEÇMİŞİMİZİN GELECEĞİNDE İKLİM
DEĞİŞİKLİĞİ: BEYŞEHİR EŞREFOĞLU
CAMİ
SALIHA AKIN**

YÜKSEK LİSANS TEZİ

Mimarlık Anabilim Dalı

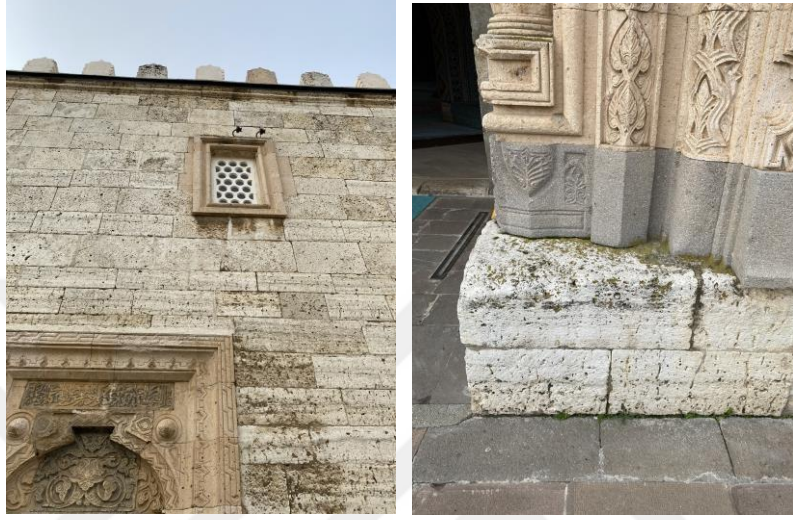
Şekil 4.23. ve Şekil 4.24. Eşrefoğlu Cami dendanlarında görülen kirlenmeler ve taç kapı kaidesinde görülen biyolojik oluşumlar

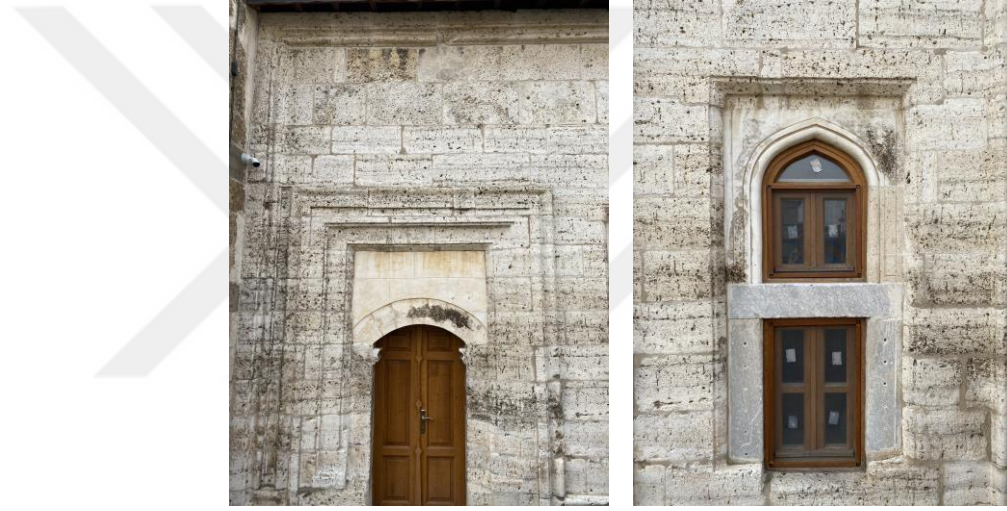
Şekil 4.26. ve 4.27. Eşrefoğlu Camii kütüphanesi kapı ve pencere bordürlerinde ve çevresinde görülen bozulmalar

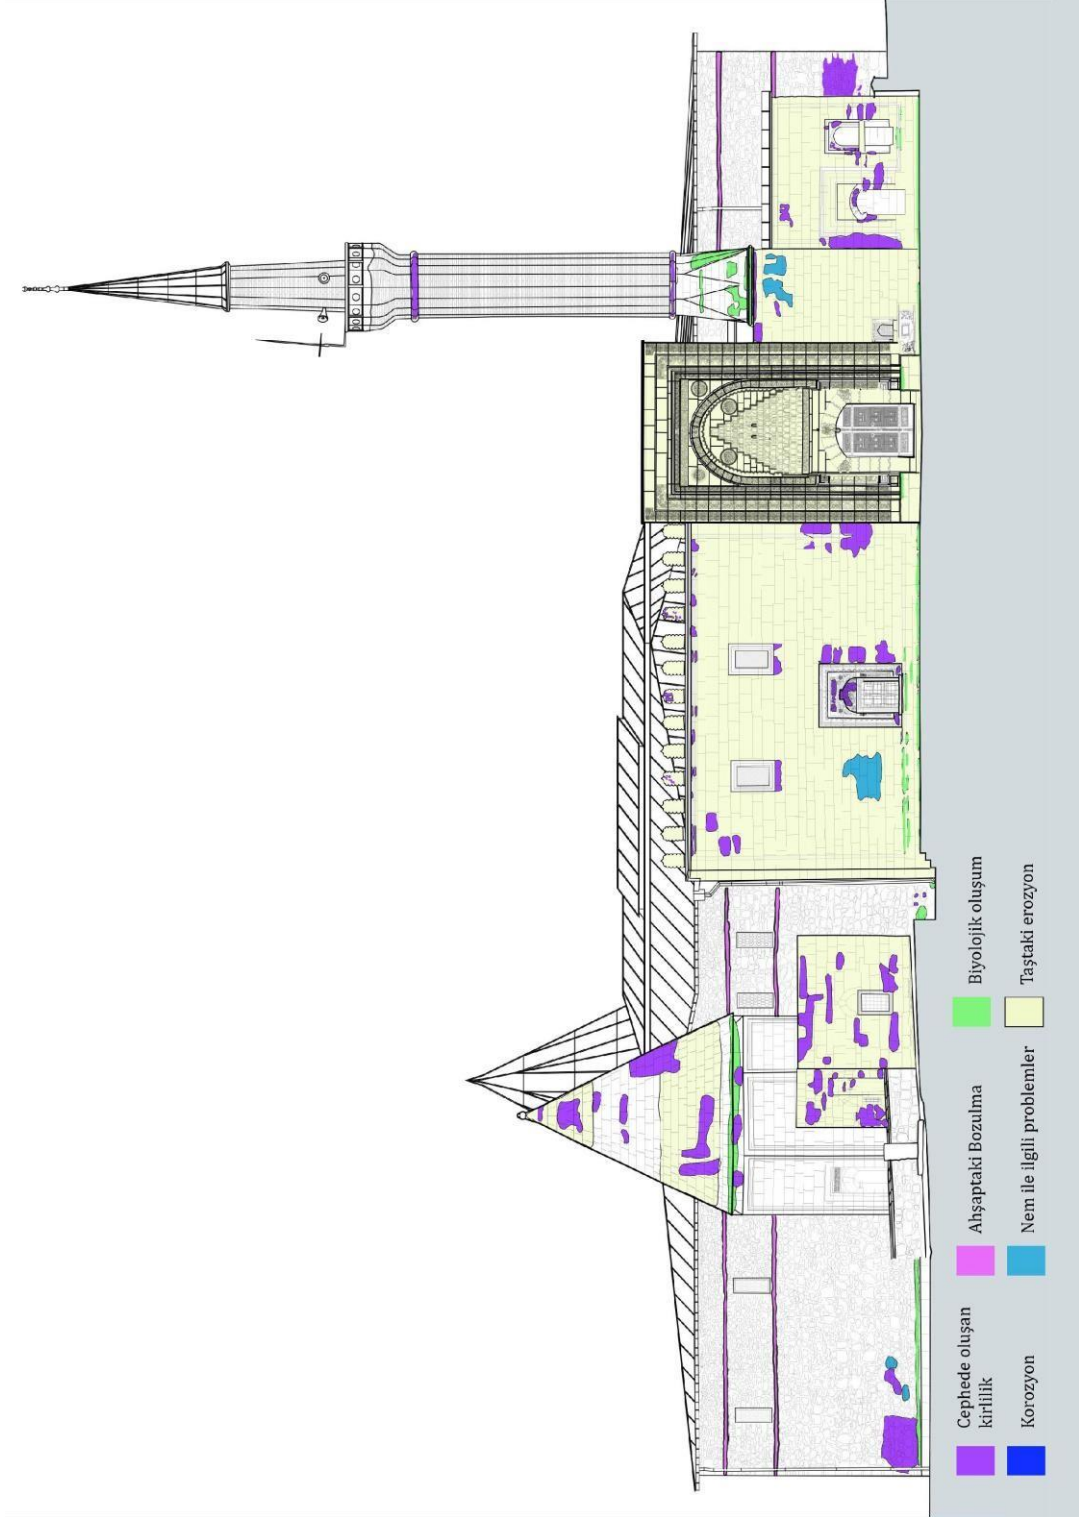
Şekil 4.29. Eşrefoğlu Camisi kuzeydoğu cephesinde tespit edilen mevcut malzeme bozulma haritası (VGM arşivinden düzenlenerek)

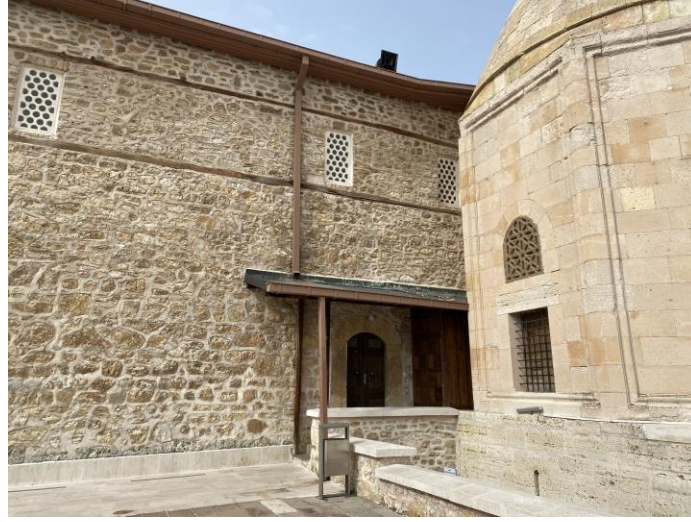
Dođu cephesinde yer alan sundurma saçak üst örtüsü korozyona uğramıřtır (řekil 4.31) (řekil 4.33). Ahřap hatılarda soyulma ve liflenmeler mevcuttur (řekil 4.34). Bu cephede kirlilik ve yađmur oluđunun çevresinde gözlemlenen nem problemi bulunmaktadır. Ayrıca yapının diđer cephelerinde olduđu gibi zemine yakın tařlarda biyolojik oluřumlar görölmektedir. Yapıya bitiřik konumdaki Eşrefođlu Süleyman Bey Türbesi merdivenleri ve kaidesinde kirlilik, biyolojik oluřumlar görölmektedir (řekil 4.32). Ayrıca tař gözeneklerinin büyüklüđu dikkat çekmektedir.

Şekil 4.32. Eşrefoğlu Camii doğu cephesi malzeme bozulmaları

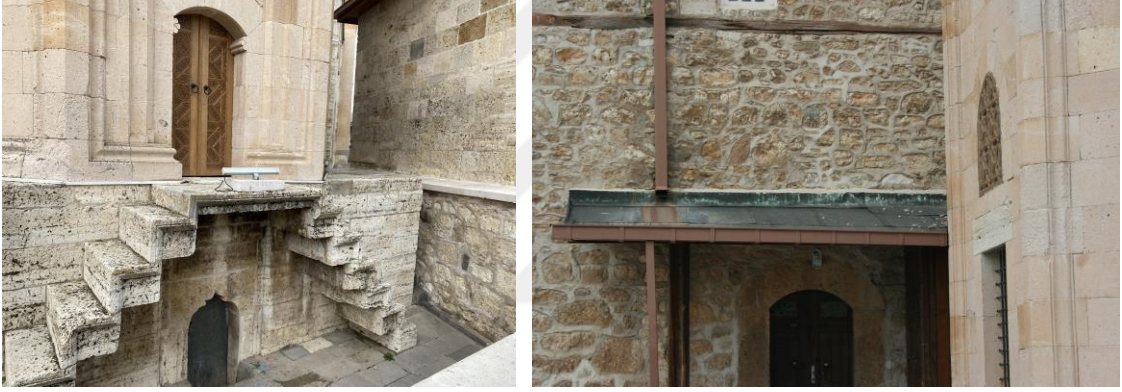
Şekil 4.33. ve Şekil 4.34. Eşrefoğlu Süleyman Bey Türbesi kaidesinde ve merdivenlerinde görülen malzeme bozulmaları ve sundurma saçakta görülen korozyon

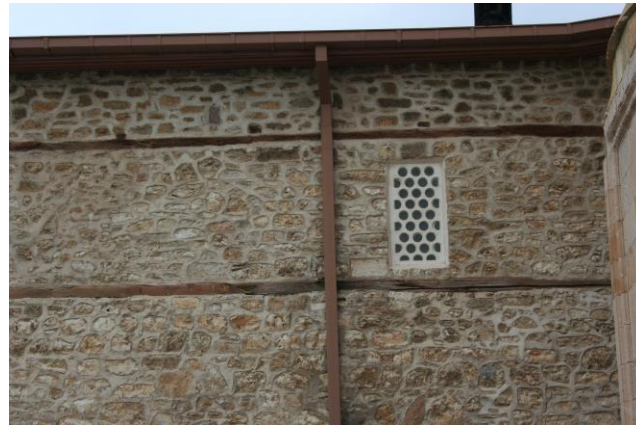
Şekil 4.35. Eşrefoğlu Camii doğu cephesi hatıllarında görülen soyulma ve liflenmeler

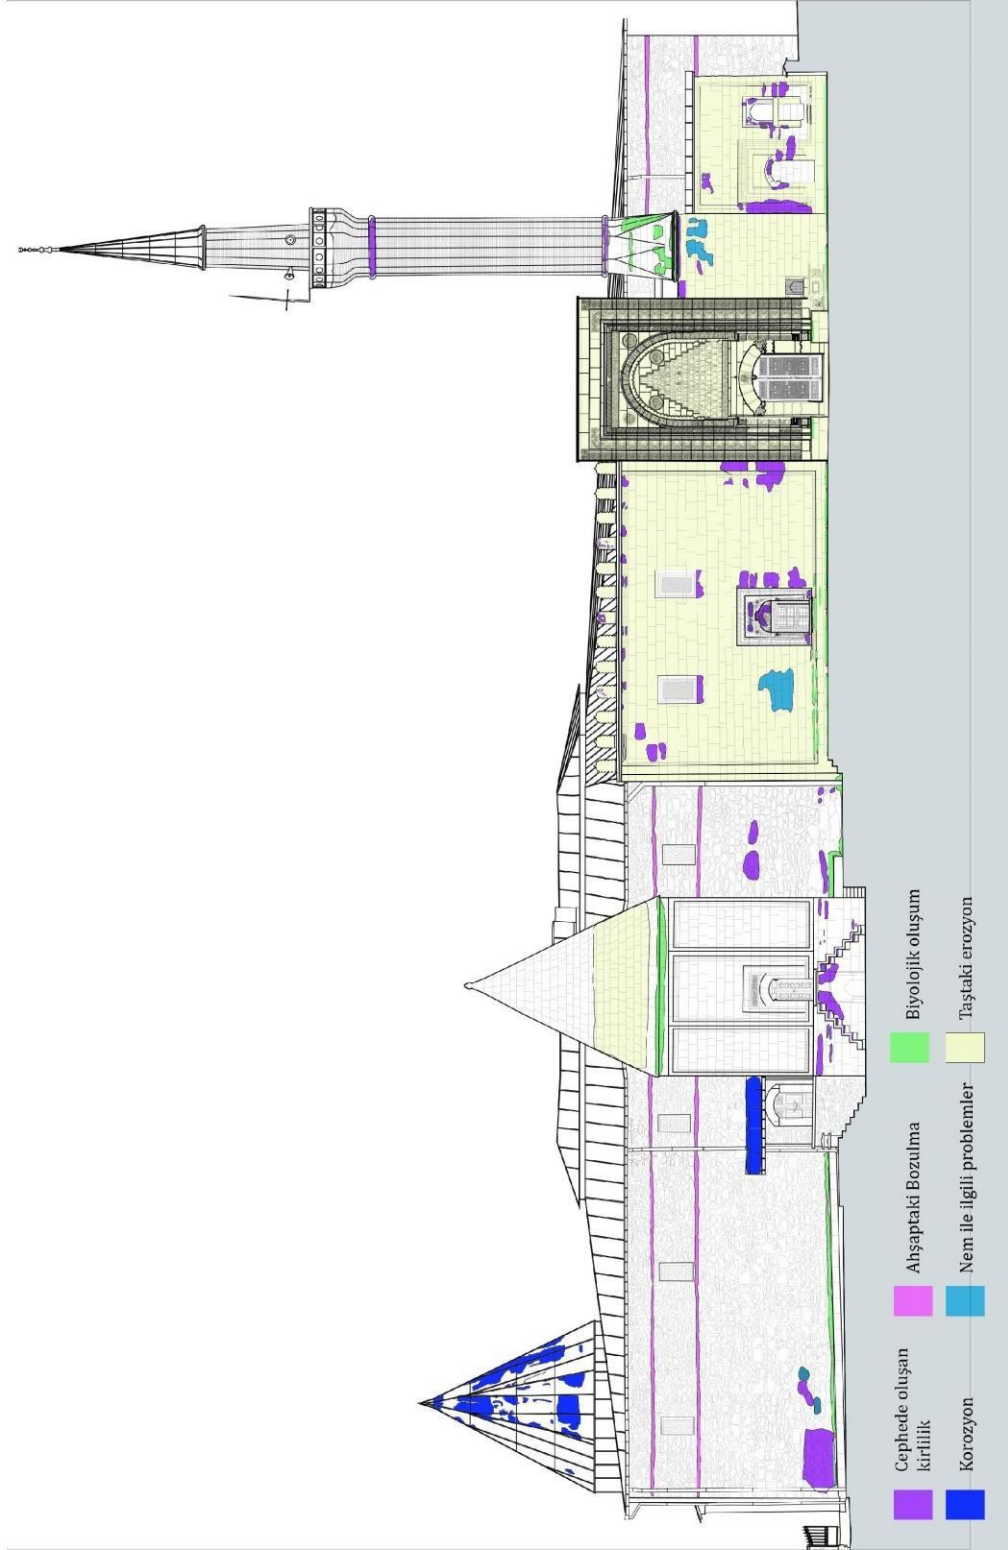
Şekil 4.36. Eşrefoğlu Camisi doğu cephesinde tespit edilen mevcut malzeme bozulma haritası (VGM arşivden düzenlenerek)

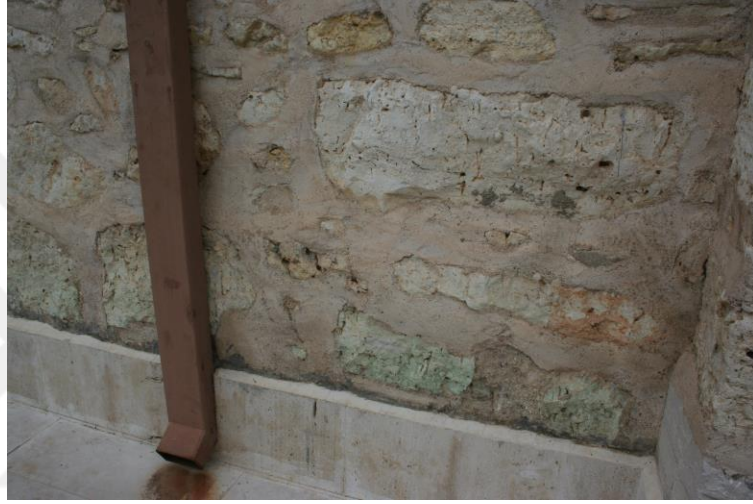
Şekil 4.37. Eşrefoğlu Cami güney cephesi oluk çevresi taşlarda görülen yeşillenmeler ve tretuvar taşında görülen renk değişimi

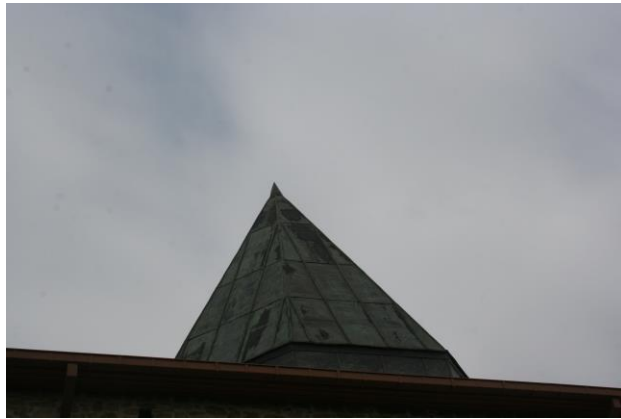
Mihrap önu kubbесinin külahı korozyona uğramıştır (Şekil 4.38).

Şekil 4.38. Eşrefoğlu Cami mihrap önu kubbесi külahı korozyonu

Doğu cephesi giriş kapısının saçak kaplaması ve mihrap önü kubbesi külahında korozyon görülmektedir. Sıcaklık ve nem değerlerine karşı hassas yapıdaki bu bölgelerin risk durumu tespitine göre maruziyeti M5, riski ise R5 olarak belirlenmiştir. Bozulma riski yüksek bölgelerdendir.

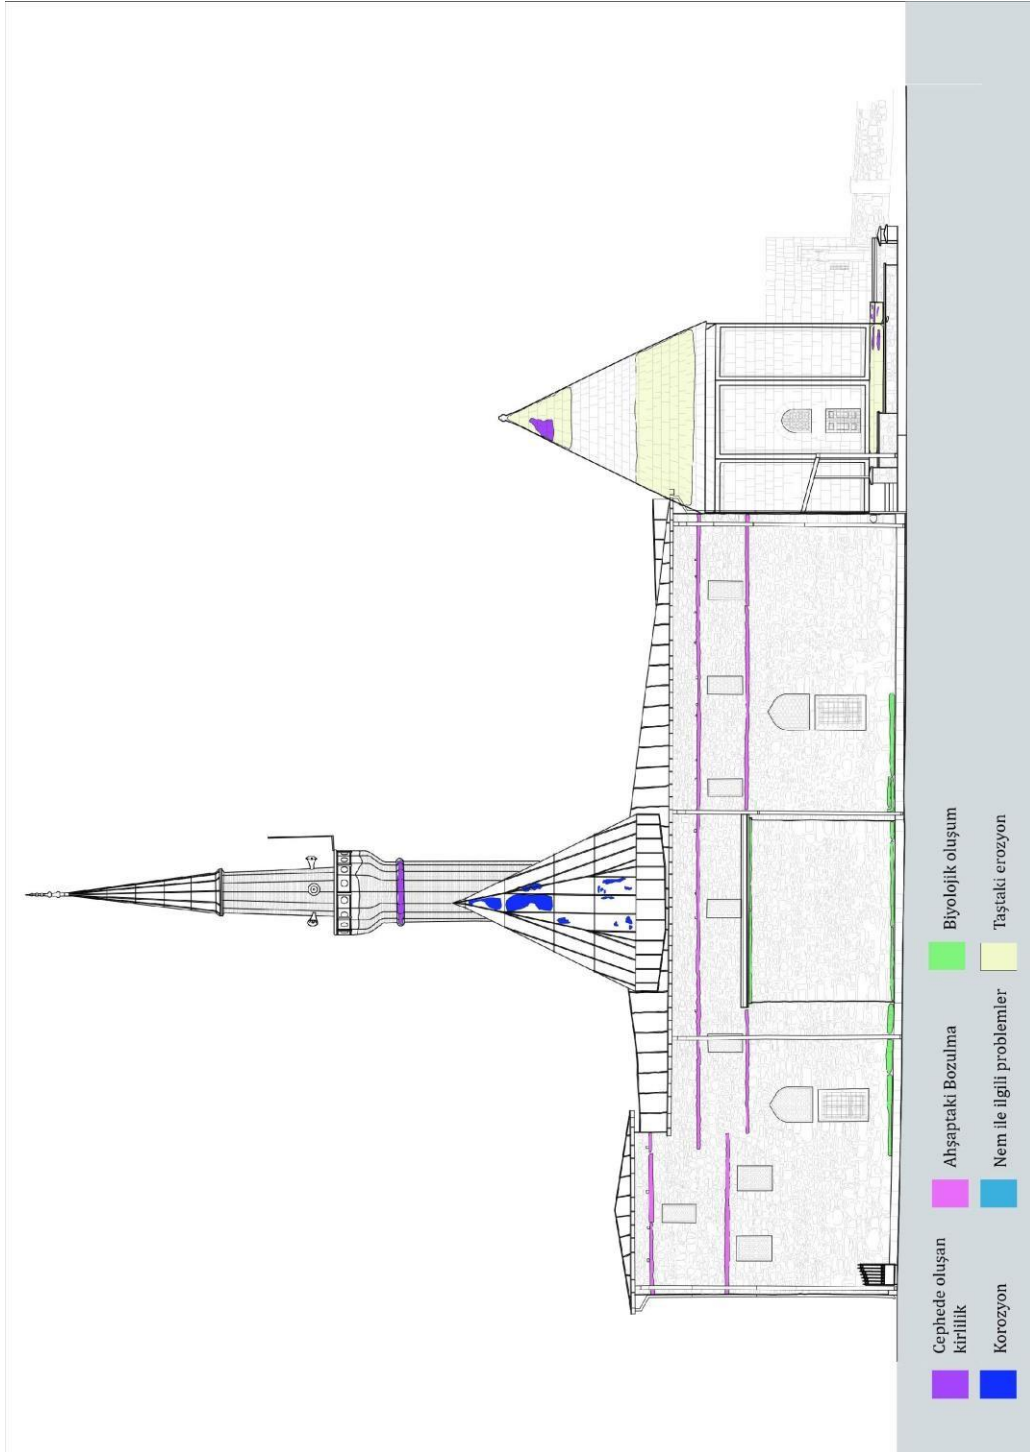
Şekil 4.39. Eşrefoğlu Camisi güney cephesinde tespit edilen mevcut malzeme bozulma haritası (VGM arşivden düzenlenerek)

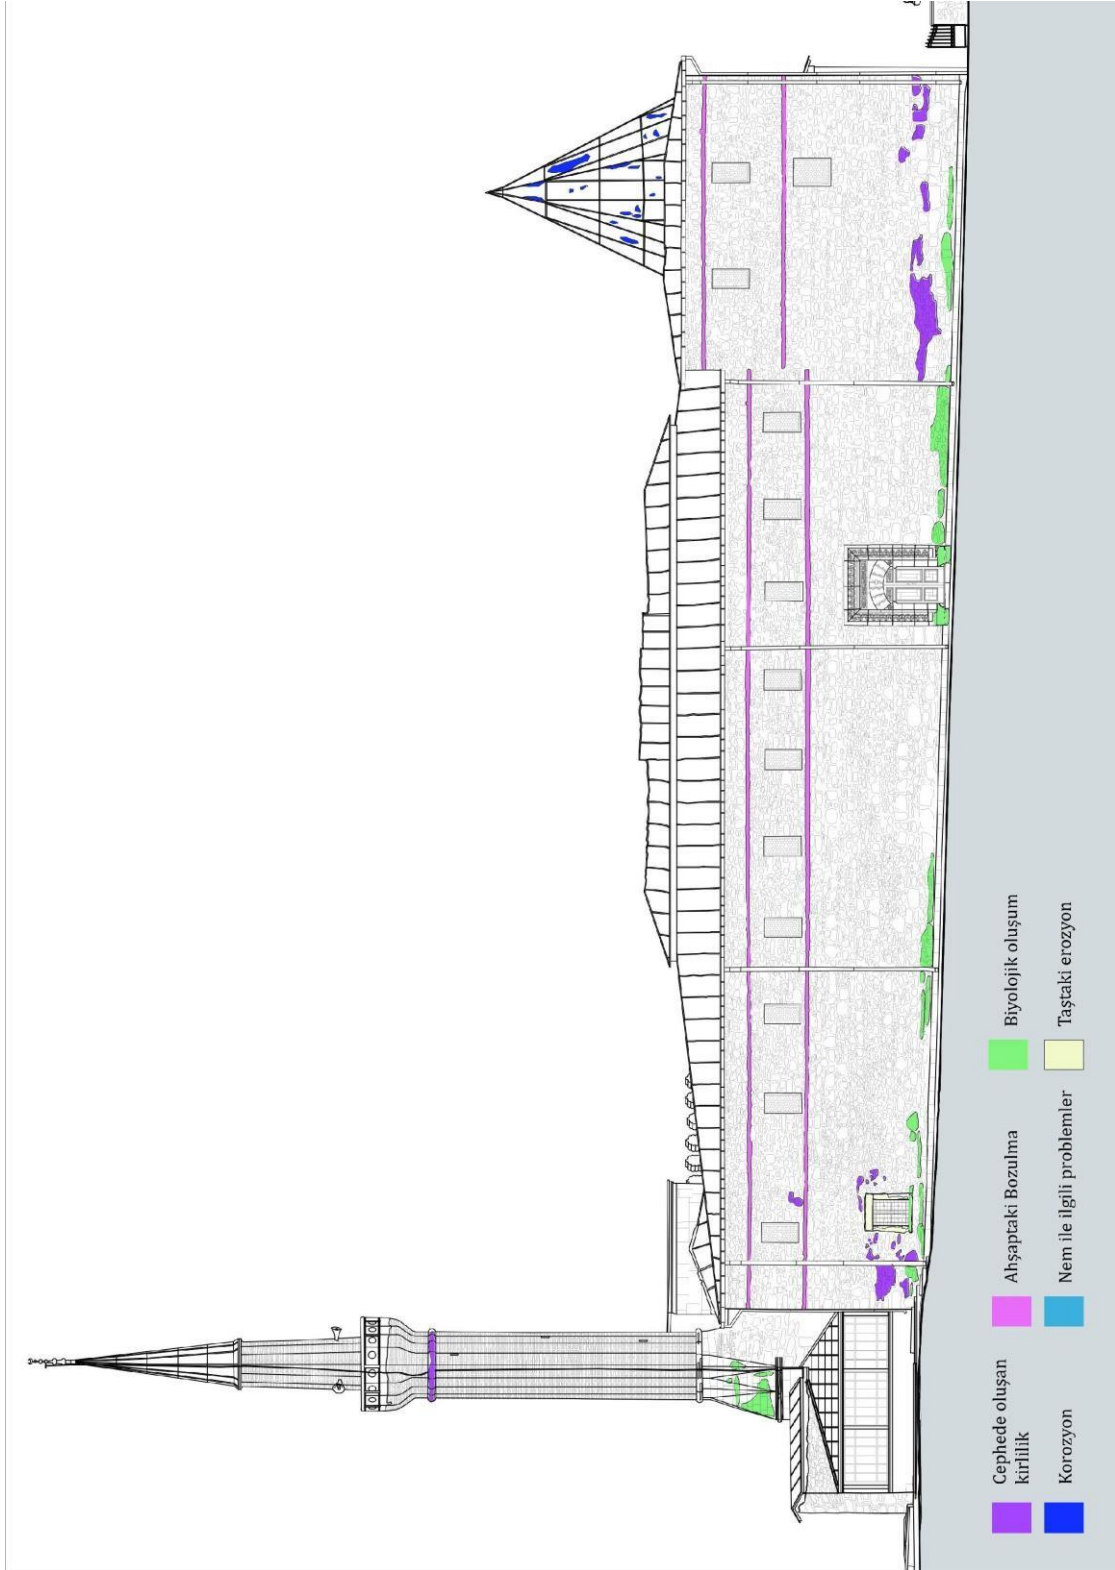
Şekil 4.42. Eşrefoğlu Cami batı cephesinde görülen mevcut malzeme bozulma haritası (VGM arşivden düzenlenerek)

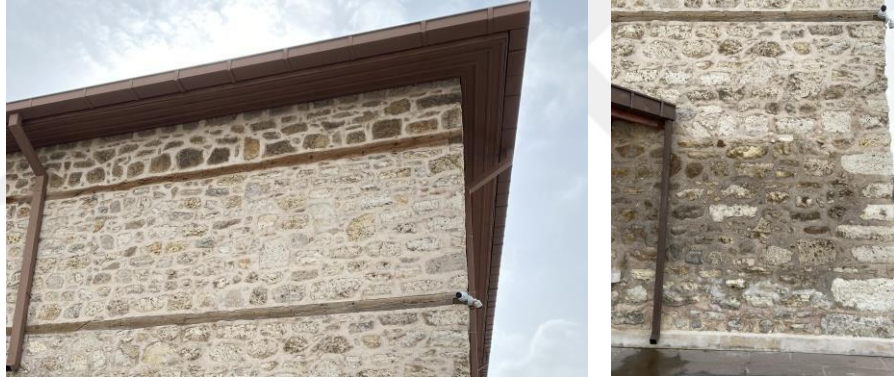
Şekil 4.43. ve Şekil 4.44. Kuzey duvarında yer alan ahşaplardaki soyulma ve liflenmeler ve cephe kirliliği

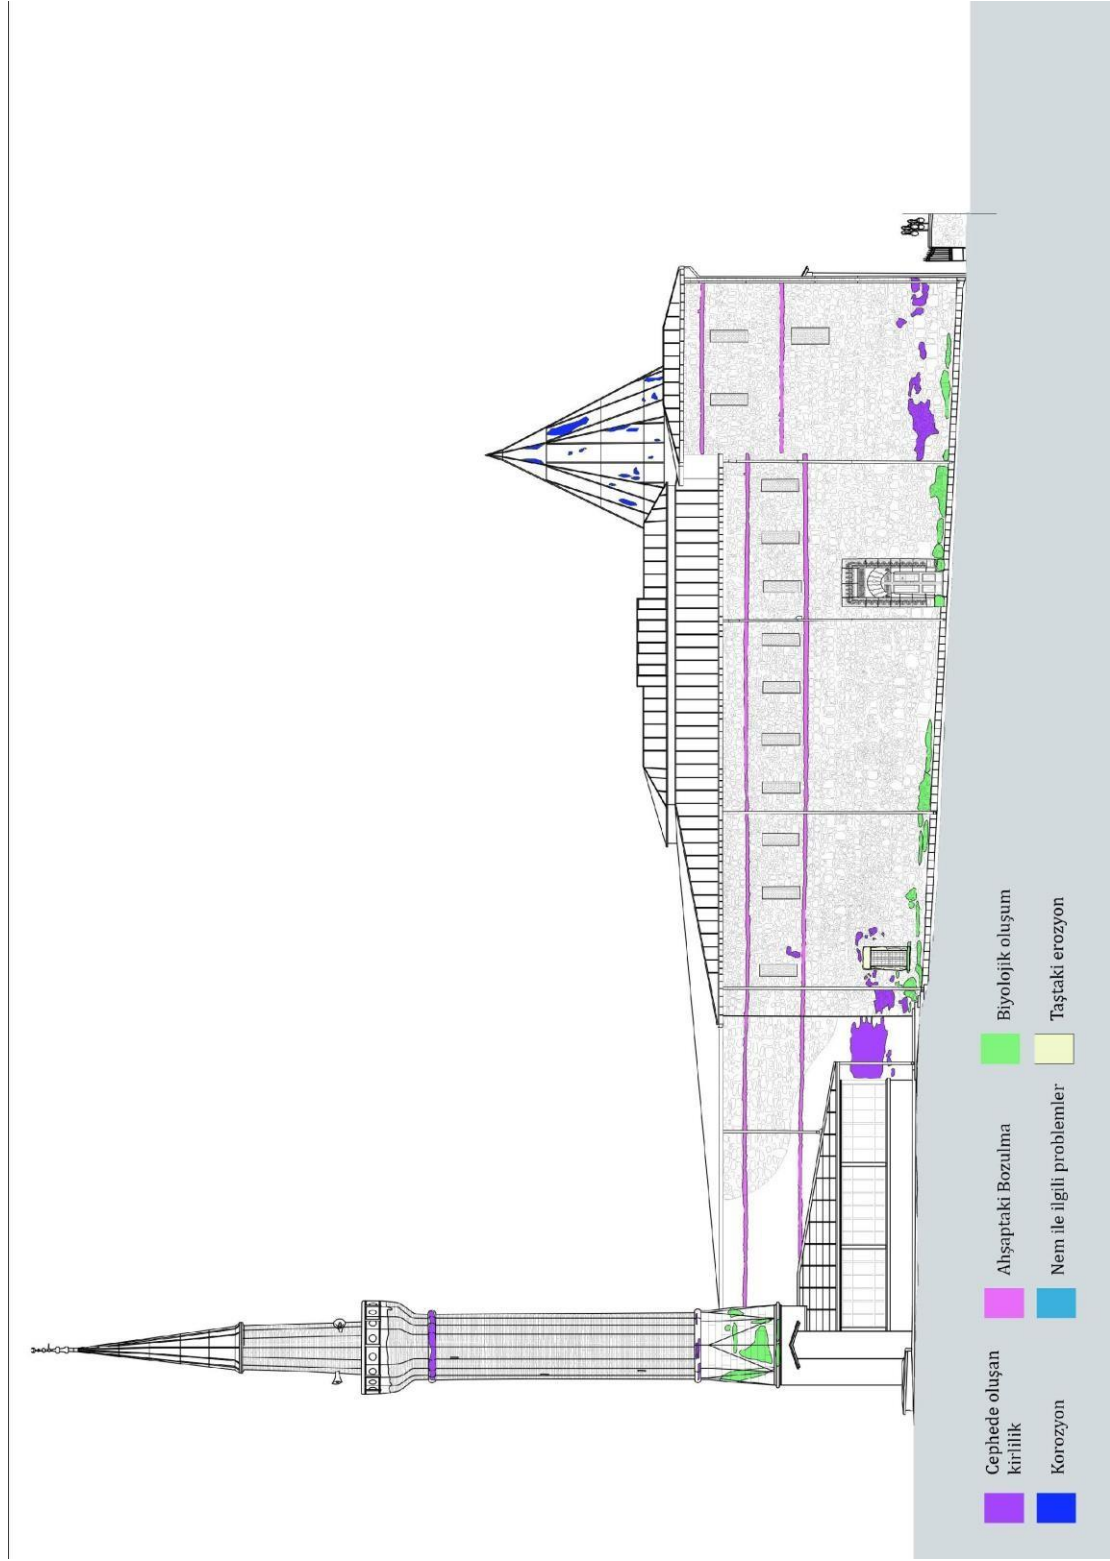
Şekil 4.46. Eşrefoğlu Cami kuzey cephesinde görülen mevcut malzeme bozulma haritası (VGM arşivden düzenlenerek)

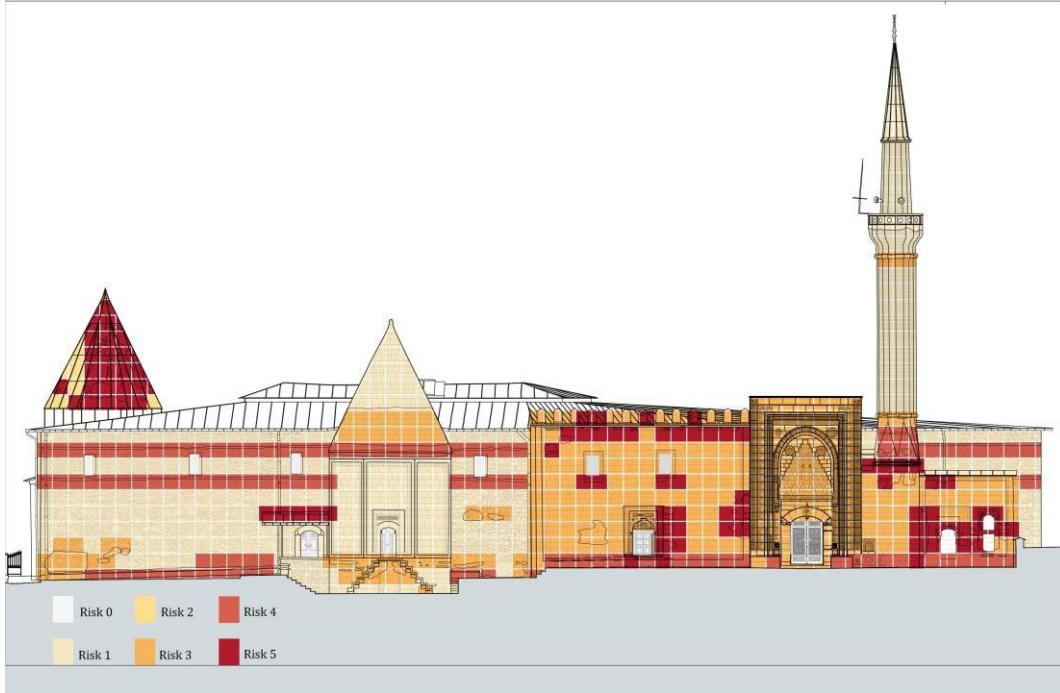
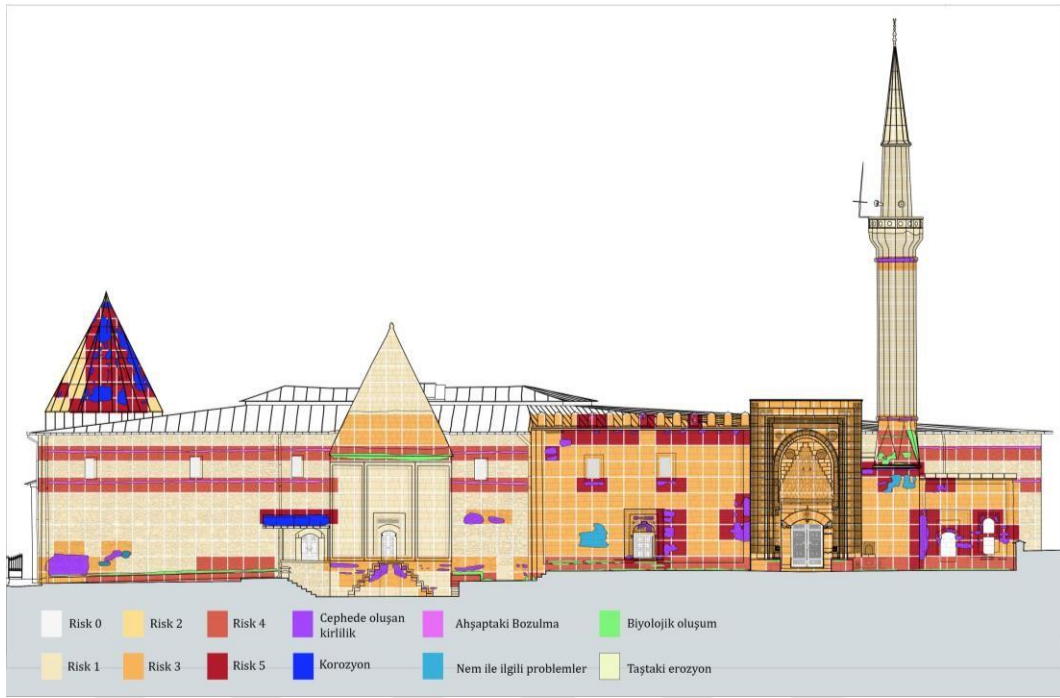
Şekil 4.60. Eşrefoğlu Cami doğu cephesi risk haritası (VGM arşivden düzenlenerek)

Şekil 4.61. Eşrefoğlu Camii doğu cephesi mevcut bozulma haritası ile risk haritası birleşimi (VGM arşivinden düzenlenerek)

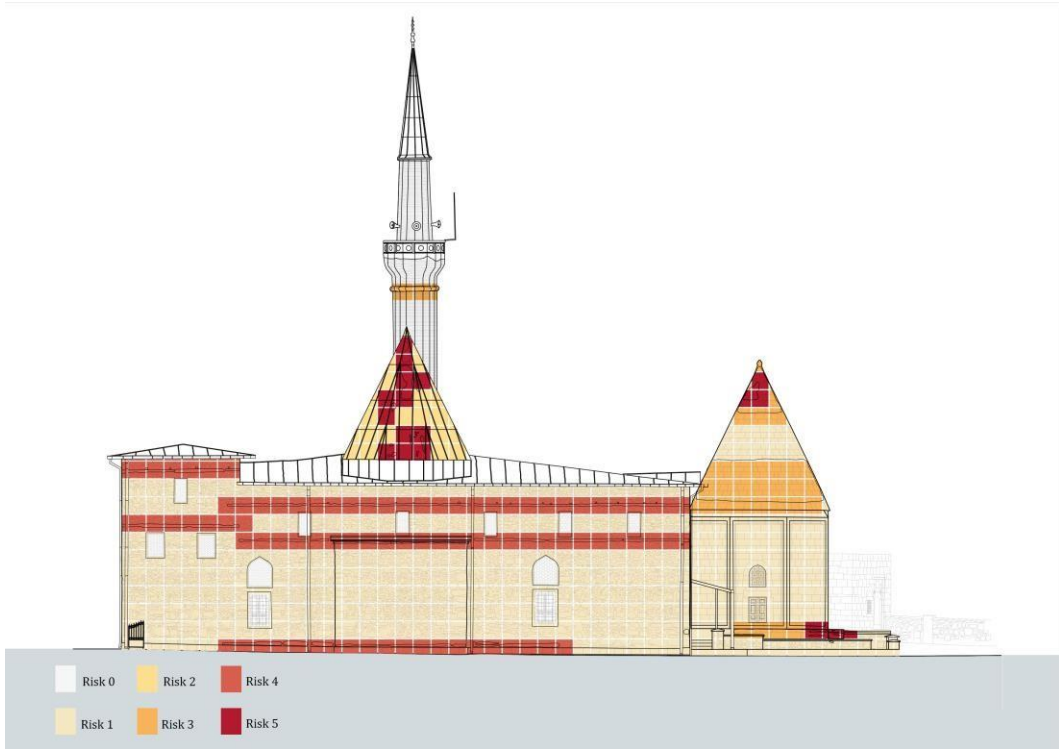
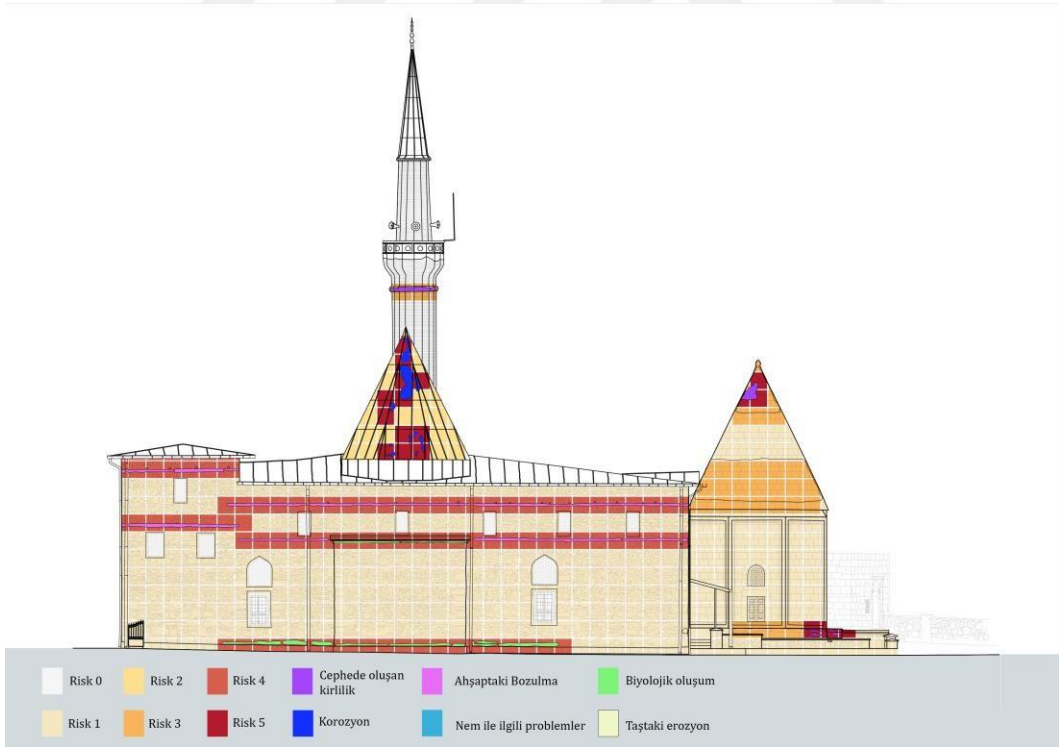
Güney cephesi diğer cephelere göre bozulmanın daha az olduğu cephe. Biyolojik oluşum, ahşap bozulması ve korozyon bu cepheye öne çıkan bozulmalardır.

Şekil 4.62. Eşrefoğlu Cami güney cephesi risk haritası (VGM arşivden düzenlenerek)

Şekil 4.63. Eşrefoğlu Cami güney cephesi mevcut bozulma haritası ile risk haritası birleşimi (VGM arşivden düzenlenerek)
