# Mimari ve Strüktür Tasarım İlişkisinde Tekrarlanan Hatalar: 2020 İzmir Depremi İzlenimleri

MAKALENİN ADI **Mimari ve Strüktür Tasarım İlişkisinde Tekrarlanan Hatalar: 2020 İzmir Depremi İzlenimleri**  
**Repeating Errors in the Relationship of Architectural and Structure Design: 2020 Izmir Earthquake Impressions**

MAKALENİN TÜRÜ **Araştırma Makalesi**

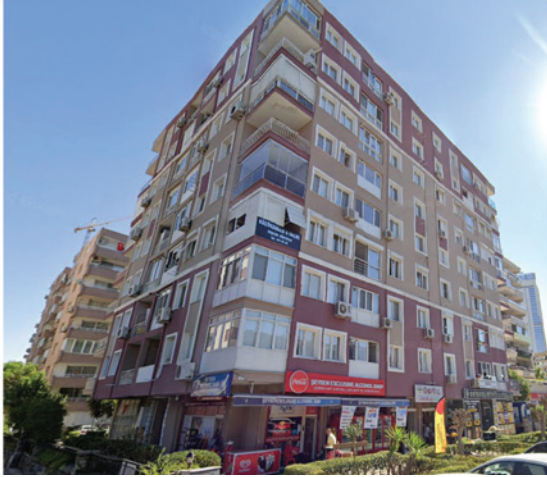
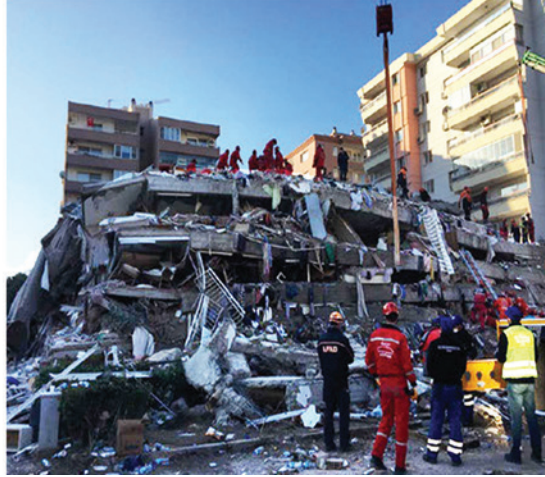
**SOLDA** İzmir depremi öncesi ve sonrası Rıza Bey Apartmanının durumu; GoogleMaps1 ve İTÜ,2020 (Resim 1)

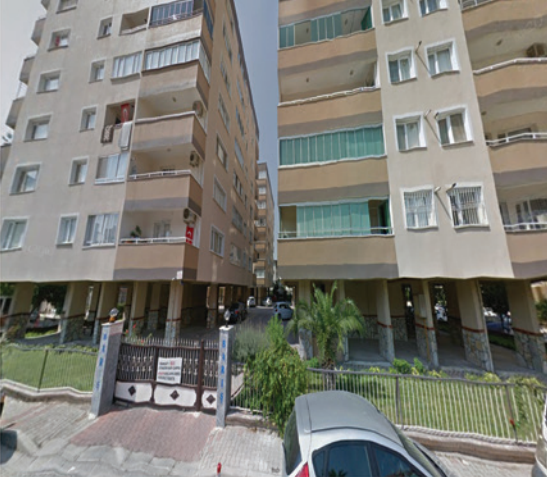
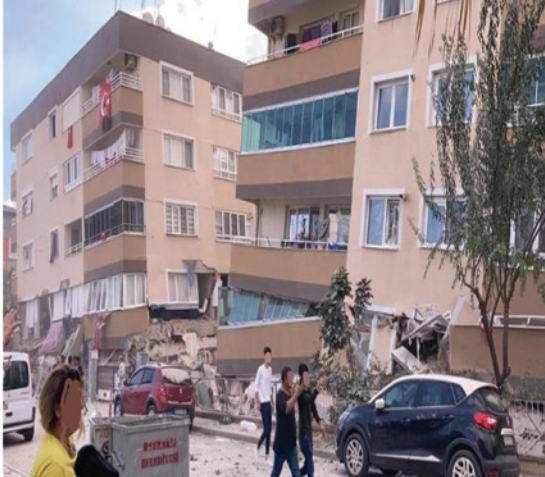
**ALTTA** İzmir depremi öncesi ve sonrası Barış Sitesinin durumu; GoogleMaps2 ve Doğan, 2020 (Resim2)

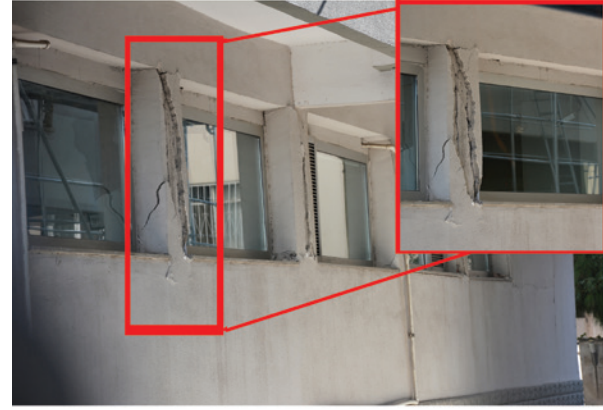
**ÜSTTE** Bant pencere tasarımı sonucu kısa kolondan kaynaklı İzmir depremi sonrası yapının durumu (Doğan, 2020) (Resim 3)

Bu oluşum taşıyıcı sistem elemanları arasında bırakılan pencere boşluklarının parapet seviyesinden döşeme hizasına kadar dolgu duvarların kolon etki boyunu azaltması sonucu ortaya çıkmaktadır.

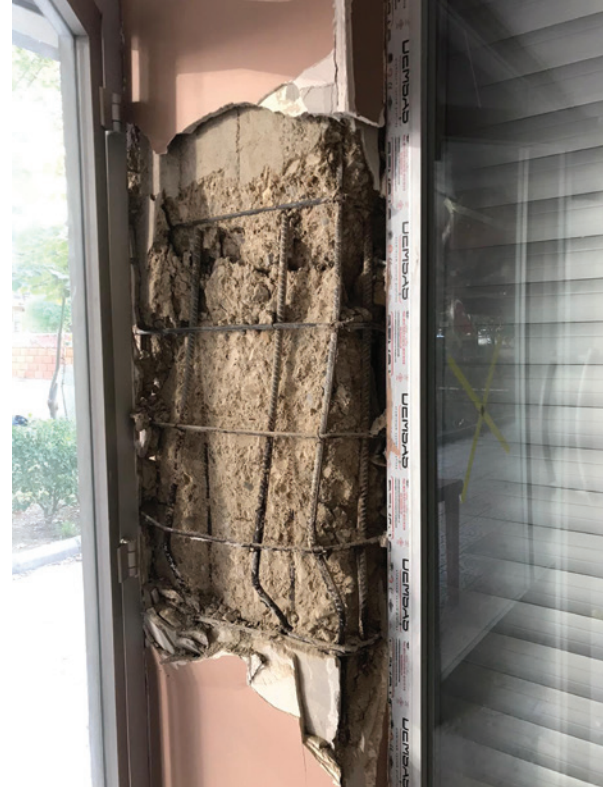
**ALTTA** Yapı malzemesi ve işçilik hatası; Doğan,2020 (Resim 4a)

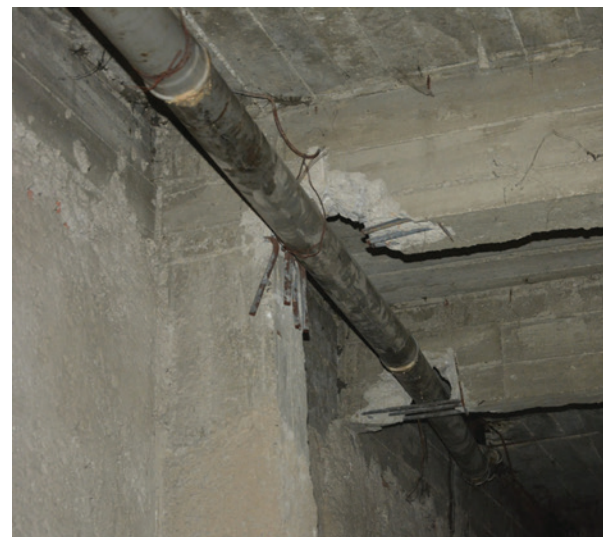
Bilinçsiz uygulama; Korkmaz, 2020 (Resim 4b)

alan elemanlar olmaktadır. İşçilik ve kalıp hataları sonucu ebatları ve konumları katlarda farklılık gösteren kolonlar meydana gelmektedir. Bunun yanı sıra kullanılan agrega ve betonun standartların öngördüğü koşulları sağlamıyor olması (THBB, 2020), yapıların beton niteliği ile işçiliğinin yetersizliği, taşıyıcının sargılama etkisini arttıran çirozların kullanılmadığı görülmektedir (İMO, 2020) (Resim 4a). Ustaların bilgisiz veya daha kötüsü umursamaz imalatları yüzünden el ile ufalan, donatı ile hiç aderans yapmamış, malzeme niteliği düşük beton ortaya çıkmaktadır. Beton kalitesi herhangi bir sınıfa sokulamayacak kadar kötü olması durumu eklenince yapı depremde ağır hasar almaktadır. Denetimsizlikten kaynaklı bir diğer işçilik hatası da tesisatın kolon ve kirişlere zarar verilerek yerleştirilmesidir (Resim 4b).

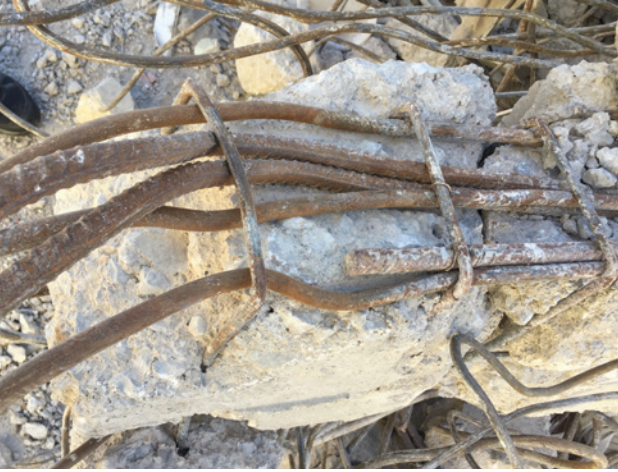
**ÜSTTE** İzmir depremi sonrası yıkım karar verilmiş bir yapıya ait elemanda nervürlü ve nervürsüz donatının bir arada bulunması; Ecemiş, 2020 (Resim 5)

Bir yapıda deprem yükünün etkisine en çok kolon ve kirişlerin birleşim bölgeleri maruz kalmaktadır. Ayrıca sargı donatıları (etriye) yeterli aralıklarla yerleştirilmeyip, uygun olmayan bağlantı biçimleri ile yapılmaktadır. TBDY2018'de kolonlarda kullanılacak donatılara ait şartlar ve aralıklar sıkı kurallara bağlanmıştır. Bugüne kadar deprem sonrası yapılan saha gözlemlerinde özellikle yatay donatı olan etriye aralığına uyulmadığı, gerekli yerlerde sıklaştırma yapılmadığı ve etriye kancalarında 135° olması gereken açının yapılmadığı sıklıkla görülmüştür. Eski yapılarda etriye donatısı nervürlü olmasına rağmen etriye kancaları 90 derece büküldüğü için etriyelerde açılmalar olmuş, yapı elemanında yeterli sargı sağlanamamış ve kolonlarda ağır hasarlar tespit edilmiştir (Resim 5).

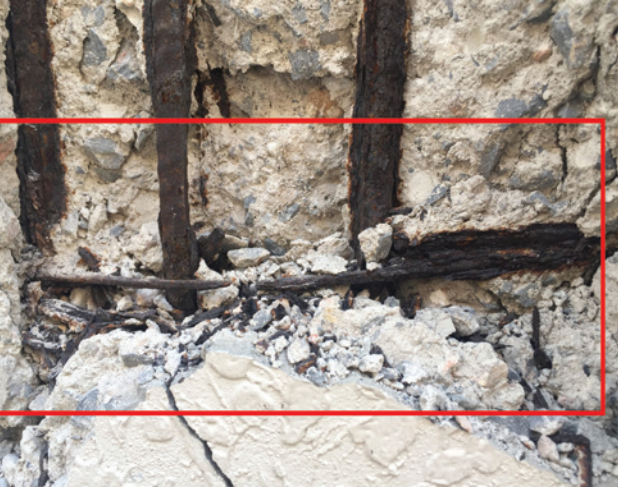
İzmir'de bir yapıda donatının korozyona uğrayarak kopması; Ecemiş, 2020 (Resim 6)

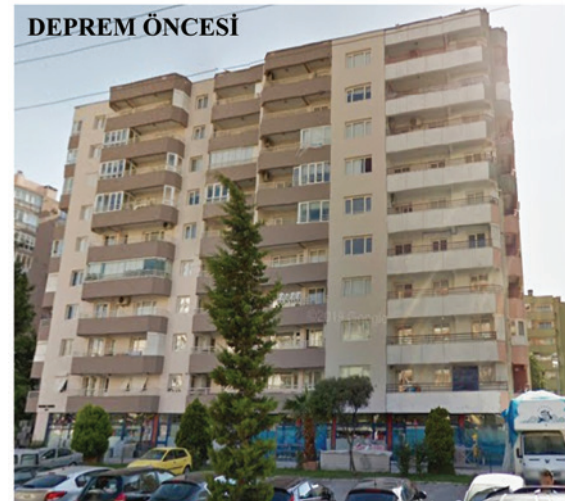
**ALTTA** Bitişik nizam Yılmaz Erbek Apartmanın B blok zemin katının göçmesi; Google Maps 3; Doğan, 2020 (Resim 7)

Bitişik nizam yapılarda gereken derz boşluğu yapılamadığı durumda depremdeki salınımlar iki yapı arasında ağır tahribat meydana getirmekte ve “çekiçleme etkisi” olarak tanımlanmaktadır. Bitişik yapıların kat döşemelerinin aynı hizada yapılmaması, farklı dinamik karakterlere sahip olması nedeniyle, döşemeler ya da kirişler kolonlara çarparak, kolonlarda hasara yol açmakta ve taşıma gücü azalan ya da yok olan kolonlar yapının ağır hasarına yol açmaktadır (Coza, 2003). Depreme dayanıklı olarak tasarlanmış olsa bile çarpışma sonucu yapı yıkıma uğrayabilmektedir.

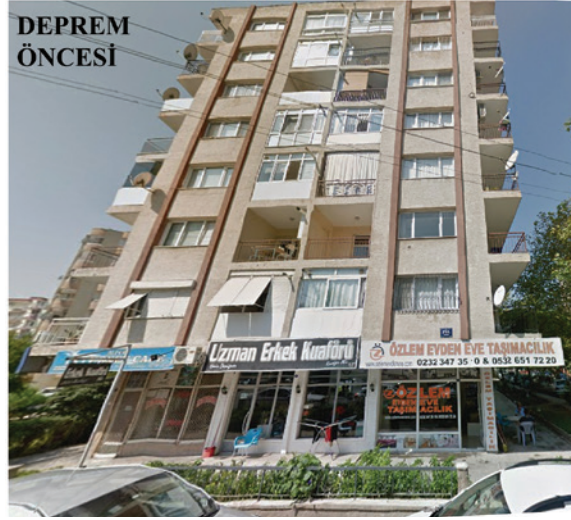
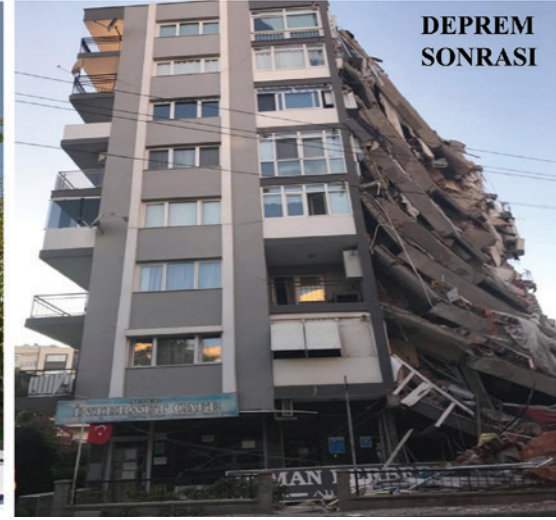
**SAĞ ÜSTTE** Düşeyde bir köşesi göçen Karagül Apartmanın İzmir depremi öncesi ve sonrası durumu; Google Maps 4; BTÜ, 2020 (Resim 8)

kontrolsüz yapılan değişiklikler deprem karşısında tek taraflı göçmeye sebep olabileceğini düşündürmektedir. Hasarlı ve göçen yapıların mimarisinde önemli tadilatların yapıldığı, teyide muhtaç olmakla birlikte yıkılan yapılardan bazılarının taşıyıcı sistemi ile oynanmış olabileceği iddiaları olsa da BTÜ (2020) raporunda da belirtildiği gibi binaya sonradan müdahale yoksa projelendirme ve/veya uygulama safhalarındaki eksikliklerin/yanlışların olma ihtimali bulunduğu belirtilmektedir. Tek taraflı göçmenin yaşandığı örnekler daha önce Marmara Depreminde olduğu gibi İzmir depreminde de benzer şekilde gözlenmektedir (Resim 8).

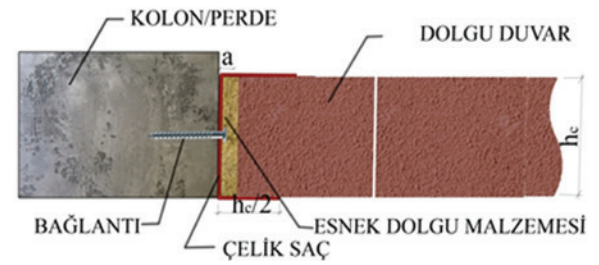
**SAĞ ÜSTTE** Kolon/perde duvar birleşiminde esnek dolgu malzemesi kullanımı, TBDY2018'den faydalanılarak düzenlenmiştir (Resim 9)

çıkarılmalıdır. Bu da TBDY2018 yönetmeliğiyle yeni gelen bir madde olan esnek duvar-çerçeve bağlantı detayı ile mümkün olacaktır (Resim 9).
