## **SAMSUN BELEDİYE BİNASI'NIN "MİMARİ UYGULAMALARDA HATA VE HASAR" KAVRAMLARI KAPSAMINDA ANALİZİ**

## 3. Samsun Belediye Binası Örneği

### 3.1. Yapıdaki Hatalar ve Hasarlar

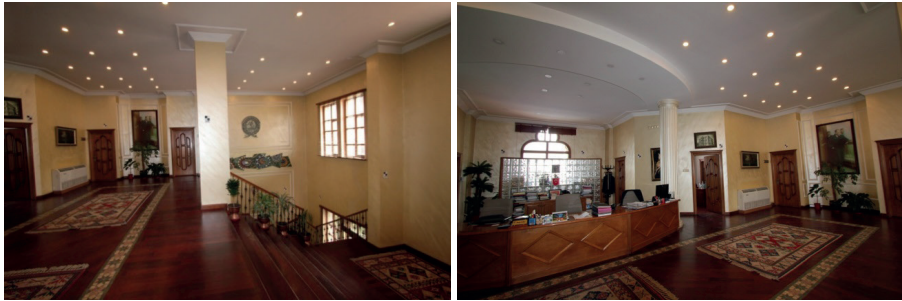
1. 1970'li yıllarda yapılan yeni belediye binasına entegre etmek için yapının iç mekanları tamamen yıkılarak betonarme malzeme ile yeniden yapılmıştır. Dış cephe ise özgün haliyle korunmaya çalışılmıştır. Bunun sonucunda iç kısım ile dış cephe arasında hem malzeme hem de dönem uyumu yoktur. İç kısımdaki betonarme malzeme yapıda farklı yüklemeye ve gerilmelere neden olduğundan yapının dış cephesinde ciddi hasarlar oluşmuştur. Dış cephe kaplamalarında ise ayrışma, kırılma, dökülme, çatlama ve koparak dökülmeler görülmektedir (Şekil 6).

Şekil 6. Yapının İç Mekanlarına Ait Görseller (Mostar-a, 2017)

1. Betonarme malzemenin yapıdan uzaklaştırılması artık oldukça zordur. Yapının sanatsal, tarihi ve yapısal özelliklerini kapatma gibi bir durum varsa ve betonun kaldırılabilmesi mümkünse, bu kısımlar betondan arındırılmalıdır. Bunun haricinde iç kısımlardaki betonlarda oluşacak hasarlar onarılarak yapıyı mevcut haliyle korumaya özen gösterilmelidir.

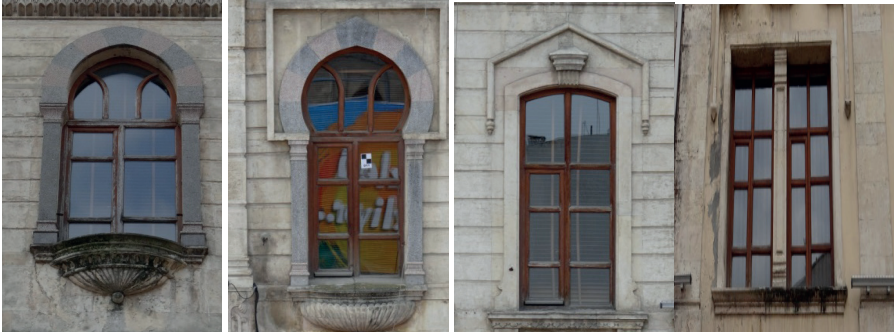
2. Pencere doğramaları ahşap malzemeden yapılmıştır. Geçen süreçte güneşin, iklimin etkilerine uzun süre maruz kalan ahşap malzemelerde çeşitli deformasyonlar oluşmuştur (Şekil 7).

Şekil 7. Yapıdaki Pencere Tipleri ve Hasarları (Mostar-a, 2017)

2. Pencere kontrol edilerek kullanılamayacak durumda olanlar özgün malzeme ile yenilenmelidir. Sağlam olanlarda ise, oluşan deformasyonlar onarılarak yüzeyleri temizlenmeli ve ahşap koruyucular uygulanarak muhafaza edilmelidir.

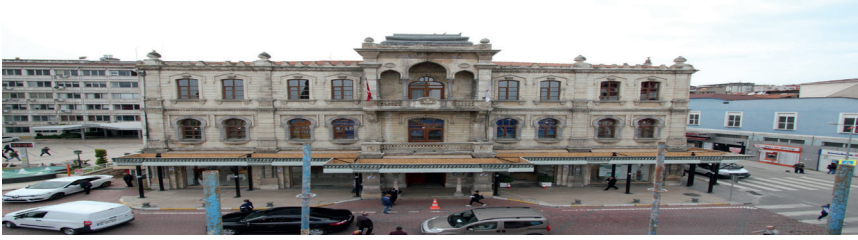
3. Cephelerde kaplama olarak kullanılan taşlarda; likenleşme, tuzlanma, siyah tabakalanma, kuş pislikleri, araçlardan çıkan egzoz gazları vb. nedenlerle kirlenmeler görülmektedir (Şekil 8).

Şekil 8. Doğu Cephesindeki Yüzey Kirlenmeleri (Mostar-a, 2017)

3. Binanın cephelerinin uygun bir temizleme yöntemiyle kirlerden arındırılması gerekmektedir. Dış cephedeki büyük bezemesiz yüzeyler için düşük basınçlı mikro kumlama (kontrollü kumlama) yöntemi tercih edilebilir. Söz konusu yöntemde; alüminyum oksit, cam tozu, kuvars tozu, taş pudrası veya ince öğütülmüş meyve kabukları gibi çok çeşitli granülo-metrik yapı ve sertliklerdeki toz ile killer belirli bir basınç ile yüzeye püskürtülmektedir. İlgili uygulamanın etkisi; kir tabakasının kalınlığına, uygulanan basınca, püskürtülen malzemenin sertliğine, püskürtülen malzemenin granül boyutuna, uygulama süresine ve mesafesine, uygulanan yüzeyin özelliklerine göre değişiklikler göstermektedir. Bezemeli mermer yüzeyler için buharlı yıkama yöntemi önerilebilmektedir. Bu metotta; yüzeye sıcak su buharı püskürtülerek kirler yumuşatılmakta ve kir, fırça ya da sünger yardımıyla yüzey silinerek temizlenmektedir.

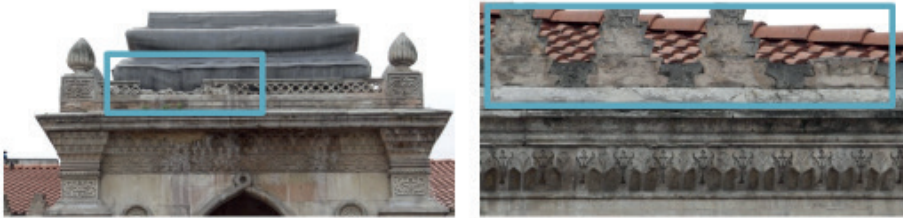
4. Cephedeki taşlarda koparak veya kırılarak dökülmeler ve sıvadan ayrılarak düşmeler görülmektedir (Şekil 9).

5. Cephelerde aşınmadan dolayı taşlarda eksilmeler görülmüştür (Şekil 9).

Şekil 9. Cephelerdeki Taş Kopmaları ve Aşınmaları (Mostar-a, 2017)

4. Tarihi öneme sahip yapılara en az müdahalenin yapılması, yenileme ve eklerden kaçınılması gerekiyor olsa da bazen değişiklik yapma ve yenileme işlemleri uygulamak gerekebilmektedir. Taşların koparak veya kırılarak dökülmesi ile yerinden düşmesi durumunda taşlar benzer özelliklere sahip bir malzeme kullanılarak yenilenmelidir. Burada yenilenen malzemenin orijinal malzemedenden ayırt edilebiliyor olması da büyük önem taşımaktadır. Çatlak ve düşme tehlikesi olan taşlar ise ankrajlama uygulaması yapılmak suretiyle arka tarafındaki sağlam olan tuğla duvara bağlanmalıdır.

5. Taşlardaki eksilmeler, plastik tamamlama, bütünleme teknikleriyle aslına uygun bir şekilde doldurulmalıdır.

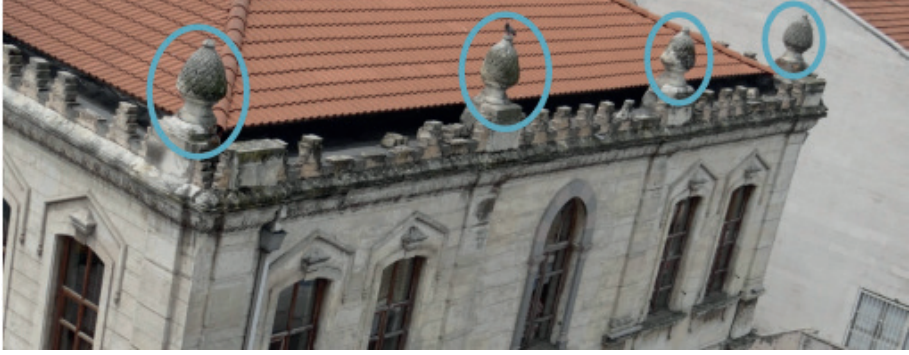
6. Yapının neme maruz kalan kısımlarında yosun, mantar, liken gibi gelişmemiş bitkiler taşların yüzeylerini kapatmıştır. Bu durum da taşların çabuk bozulmasına sebep olmaktadır (Şekil 10).

**Şekil 10.** Akroterlerde Meydana Gelen Hasarlar (Mostar-a, 2017)

6. Mikrobiyolojik oluşumlar ve bitkilenme durumunda, cephe temizliği yapıldıktan sonra hidrojen peroksit gibi biosit türü ürünler bu bölgelere uygulanarak, malzeme zararlı etkenlerden arındırılmalıdır.

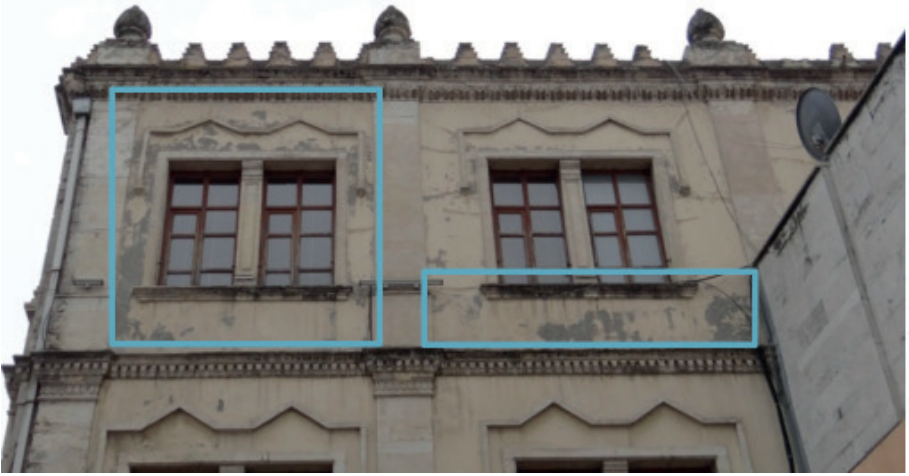
7. Batı cephesi, diğer cepheler gibi taş kaplama olmayıp yalnızca sıvanmıştır. Bu sıvalarda ise yer yer dökülmeler ve bozulmalar görülmektedir (Şekil 11).

**Şekil 11.** Batı Cephesindeki Sıva Bozulmaları (Mostar-a, 2017)

7. Batı cephesinde sıva raspası yapılarak cephenin özgün malzemesi

ortaya çıkarılmalıdır. Daha sonra tuğla ve taş aralarındaki derzler yenilenerek sağlanmalıdır. Gelecekte yürütülecek uygulamalarda ise cephe özgün sıvasına uygun bir sıva ile yeniden sıvanmalıdır.

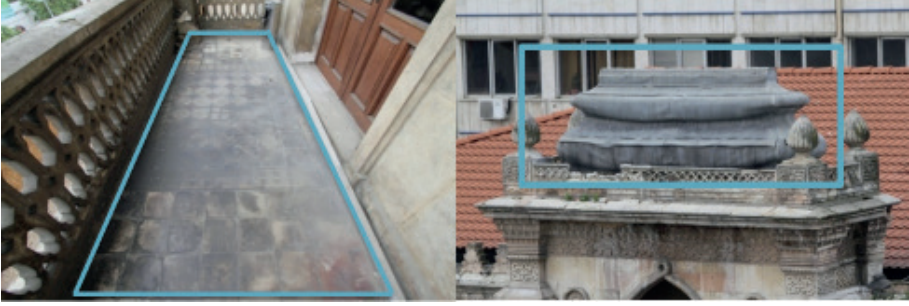
8. Özgün olarak günümüze ulaşan, birinci ve ikinci kat balkonlarındaki karo siman zemin kaplamalarında kırılma ve sökülme gibi tahribatlar görülmektedir (Şekil 12).

9. Girişin üzerini kaplayan kurşunlarda deformasyonlar oluşmuştur (Şekil 12).

Şekil 12. Karosiman ve Kurşun Kaplamalarda Oluşan Hasarlar (Mostar-a, 2017)

8. Birinci ve ikinci kat balkonlarında bulunan karo siman zemin kaplamalarından eksik olanlar aslına uygun olarak üretilip, motifleri tamamlayacak şekilde yerine konulmalıdır.

9. Kurşun kaplamaları yenilenmelidir. Ayrıca kurşunun ve çatı örtüsünün altında kalan yapı malzemeleri kontrol edilip, sorunlu yerler onarılmalıdır.

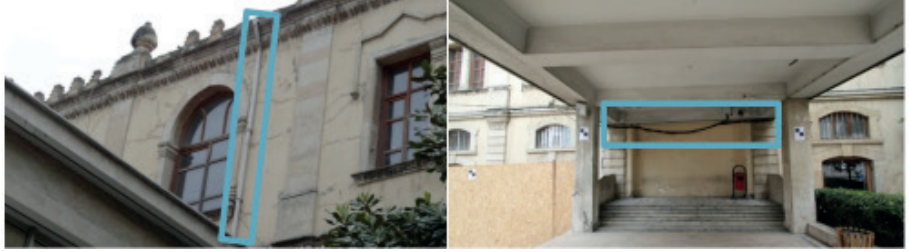
10. Binanın cephelerinde bulunan yağmur iniş boruları pvc malzeme olarak kullanılmıştır. Bu da yapının tarihi dokusuna, malzemesine ve görünümüne uygun olmayan bir görsel oluşturmaktadır (Şekil 13).

11. Yapının dış cephelerinde gelişigüzel yapılmış kablolar, kablo toplama kutuları görüntü kirliliğine sebep olmaktadır (Şekil 13).

Şekil 13. Cephelerdeki Pvc Yağmur Oluğu ve Kablolar (Mostar-a, 2017)

10. Pvc yağmur iniş boruları sökülerek renk ve doku olarak uygun, galvanizli sac ile yenilenmelidir.

11. Kablolar, kablo kanalları ile düzenli bir şekilde toplanıp, mümkünse görünmeyecek biçimde yeniden yapılmalıdır.

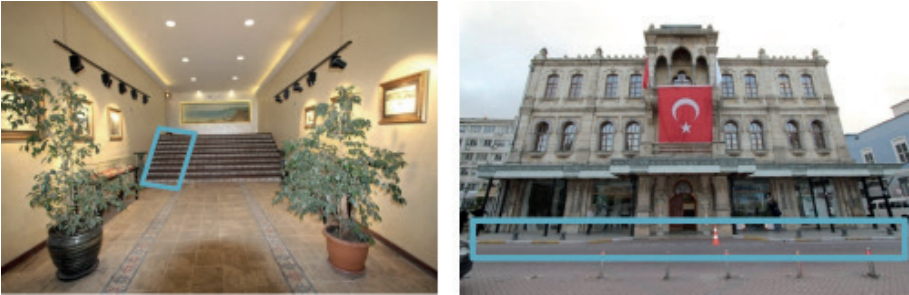
12. Bina girişinde engelli erişimine yönelik bir uygulama görülmemektedir (Şekil 14).

Şekil 14. Bina Girişinde Yer Alan Merdivenler (Mostar-a, 2017)

12. Bina girişinde kaldırım taşları eğimli yapılarak engellilerin tekerlekli sandalye gibi araçlarla binaya girebilmesi sağlanmalıdır. Bununla beraber girişteki merdivene engelli asansörü yapılmalıdır.
