MİMARLIK PLANLAMA VE TASARIM

ALANINDA ULUSLARARASI
ARAŞTIRMA VE DEĞERLENDİRMELER

CİLT 2

KÜLTÜR MİRASINA SAYGI GÖSTER(ME)MEK: UŞAK-BANAZ-YEŞİLYURT KÖYÜ CAMİSİ

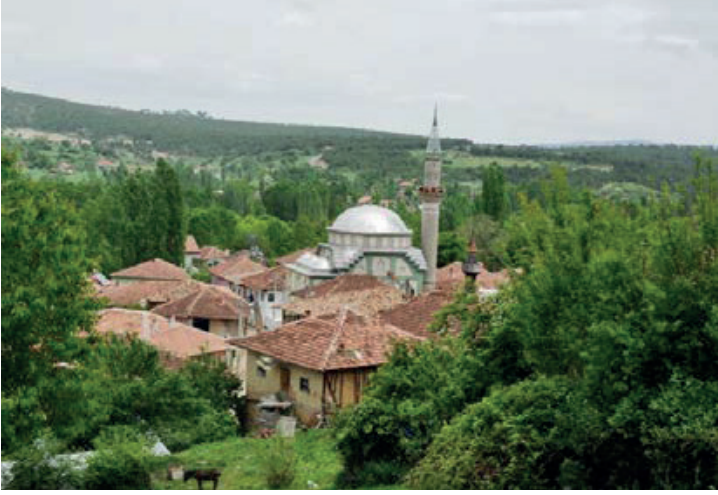
Resim 6. Köy içinde Yeşilyurt Köyü Camisi ve yeni yapılan cami yan yana bulunmaktadır.

camii yapılmıştır¹³ . Bunu yapabilmek için de eski camiiye ait bahçe duvarı yıkılmıştır. Bahçe duvarı kısmen ve yıkık olarak yerinde mevcuttur (Resim 8). Yeni Camii varlığı ve yerleştiği konumu itibarı ile Yeşilyurt Köyü Camii'sini hiçe saymıştır. Bu yaklaşımla camii bahçesini de yok etmiştir. İbadet alanı olarak Yeşilyurt Köyü Camii'nden fazla olmamasına ve dolayısıyla bu konuda köye yenilik getirmemesine karşılık, köy mimarisine aykırı olan form ve yapı tekniği ile yapılmış aykırı bir binadır. Yeni camii, Yeşilyurt Köyü Camii'nin çevreden algılanmasını engellemiş ve caminin girişini kapatarak caminin kullanımını zorlaştırmıştır . Yeni camii mimarisi ile yerelden çok farklı, kubbesi ve gabariyesiyle köy meydanı içindeki konumuyla çevredeki bütün yapılara baskın karakter göstermektedir (Resim 6).

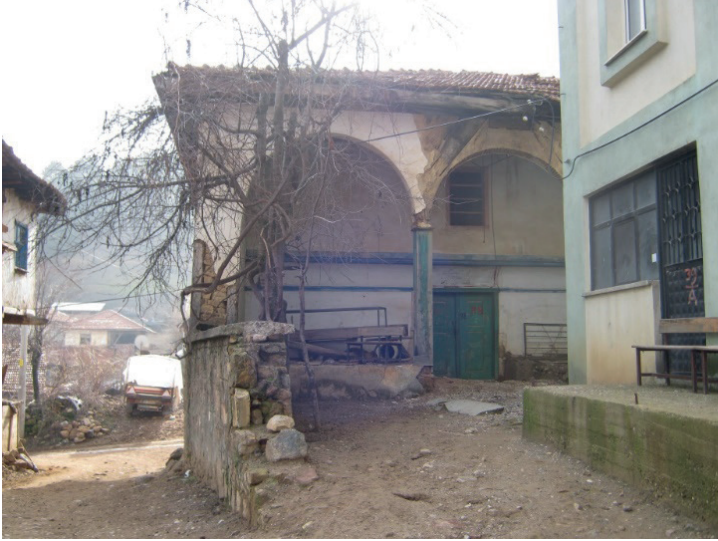
Eğimli bir arazide olmasına karşın Yeşilyurt Cami saçak seviyesi çevrede bulunan iki katlı köy evlerinin saçak seviyelerini yakalar (Resim 7). Caminin kuzey batı yönündeki bahçesinin içinde yapılmış olan yeni cami ise, gabarisi ve özellikle yüksek kubbesiyle Yeşilyurt Köyü Camisi'ni ve çevredeki bütün yapıları ezmektedir (Resim 8).

Resim 7. Yeşilyurt Köyü Camisi'nin son cemaat mahalline bakış ve yeni yapılan cami.

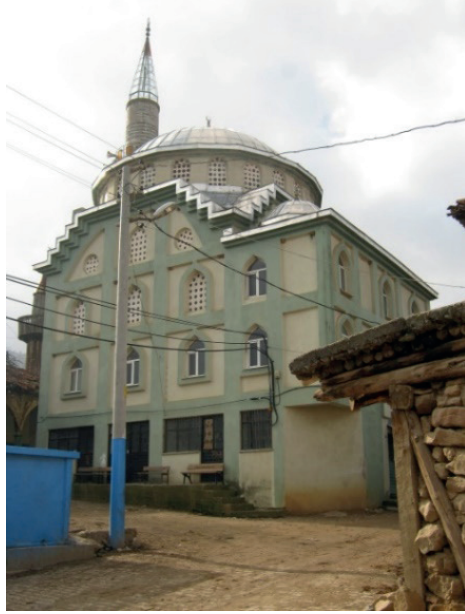
Resim 8. Yeşilyurt Köyü Camisi avlusuna yapılan yeni cami

Yeşilyurt Köyü Camisinin çevresi korunamamıştır. Yeşilyurt Köyü Camisi giriş tarafındaki bahçesine eskiden var olan meydana da taşan, cami girişini kapatacak şekilde, camiye çok yakın bir mesafede yeni bir

Yeşilyurt Köyü Camisi'nin korunarak yaşatılması ve yerel mimari dokunun bozulmaması için yeni caminin başka bir alana kaldırılması gereklidir. Yeni yapılacak köy camilerinde bu örnekteki gibi klasik dönem benzeri cami yerine yerel mimari ile uyumlu, yerel malzeme ve teknik kullanan bir mimari anlatımın seçilmesi gerekmektedir.

ile yeniden kullanılabilir ve hak ettiği değeri kazanacaktır. Yeni yapılan cami, başka yere taşınmak üzere yıktırılınca, Yeşilyurt Camisi'nin çevre düzenlemesi orijinalinde olduğu gibi avlu duvarı tamamlanarak hayata geçirilmelidir. Köy meydanı peyzaj düzenlemesi de yapılarak tekrar köy yaşamına kazandırılmalıdır. Böylelikle bayram, düğün, cenaze vb. köy halkı için önem taşıyan birçok toplantılarda hemen ilk akla gelen köy meydanında toplanma geleneği devam edebilecektir. Yeşilyurt Köyü Camisi'nin restore edilip yeniden kullanılması ile halk mimarisinin güzel ve önemli bir eseri hayata kazandırılmış olacaktır.

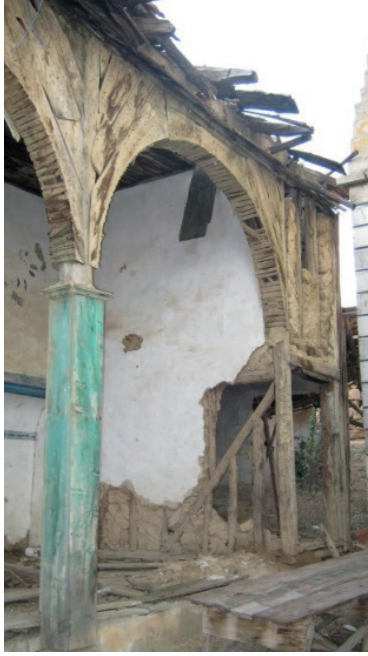
Son cemaat yerinin batı köşesinde bulunan minarenin giriş kapısı yıkılmıştır (Resim 15). Tek şerefeli minare bir külahla örtülmüştür. Minare ve şerefesi daire planlı olup ahşaptır. Ahşap korkuluklu şerefeyi alttan ahşap payandalar destekler. Minarenin giriş seviyesine kadar yükselen ve aşağıdan yukarıya doğru daralan yarım daire planlı kaide ise yığma taş teknikle örülerek yapılmıştır.

Resim 15. Yıkılan minare giriş kapısı.

Yeşilyurt Köyü Camii'ndeki yapısal hasarların caminin terk edilmiş olmasına bağlı olarak arttığı gözlenmektedir. Camii iç mekânı eşya depolamak amacıyla kullanılmaktadır. Harim mekânı duvarlarında sıva dökülmeleri ve bunun sonucunda beden duvarlarının taş malzemesinde açığa çıkma ve malzeme kayıpları oluşmuştur. Harim zeminindeki ahşap kaplamada ve son cemaat yeri zeminindeki taş malzemede kayıplar ve bozulmaları mevcuttur. +2.70 kotundaki minare girişi ve minareye çıkan merdiven yıkık durumdadır.

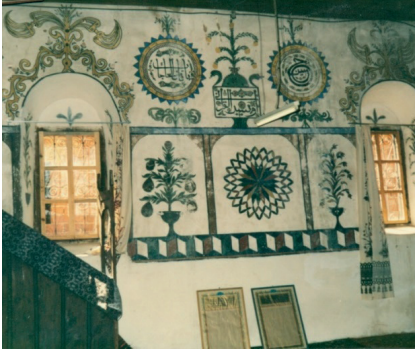
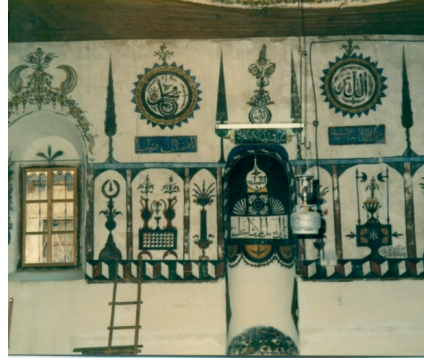
Camii'nin iç mekân duvarlarının alt kısımdaki tezyinatlar, kadınlar mahfelinin duvar tezyinatları ve son cemaat mahalli duvarlarındaki tezyinatlar boya ile kapatılmıştır. Bu tezyinatlar kısmen okunabilmektedir. Camii'nin Kütahya Kültür Varlıklarını Koruma Bölge Kurulu Arşivi'nden alınan fotoğraflarından da anlaşılacağı gibi harimin iç mekân duvarları, iç mekan duvar yüzeyleri boya ile kapatılmadan önce tamamen tezyinatlıdır (Resim 33, 34).

Resim 33.- 34. Camide beden duvarlarındaki tezyinatlar boya ile kapatılmadan önce.
