**MERMER FABRİKALARINDA BLOK
KESİMLERİ SIRASINDA OLUŞAN
KAYIPLARIN İNCELENMESİ**

YÜKSEK LİSANS

Maden Mühendisliği Anabilim Dalı

Haziran-2019
KONYA
Her Hakkı Saklıdır

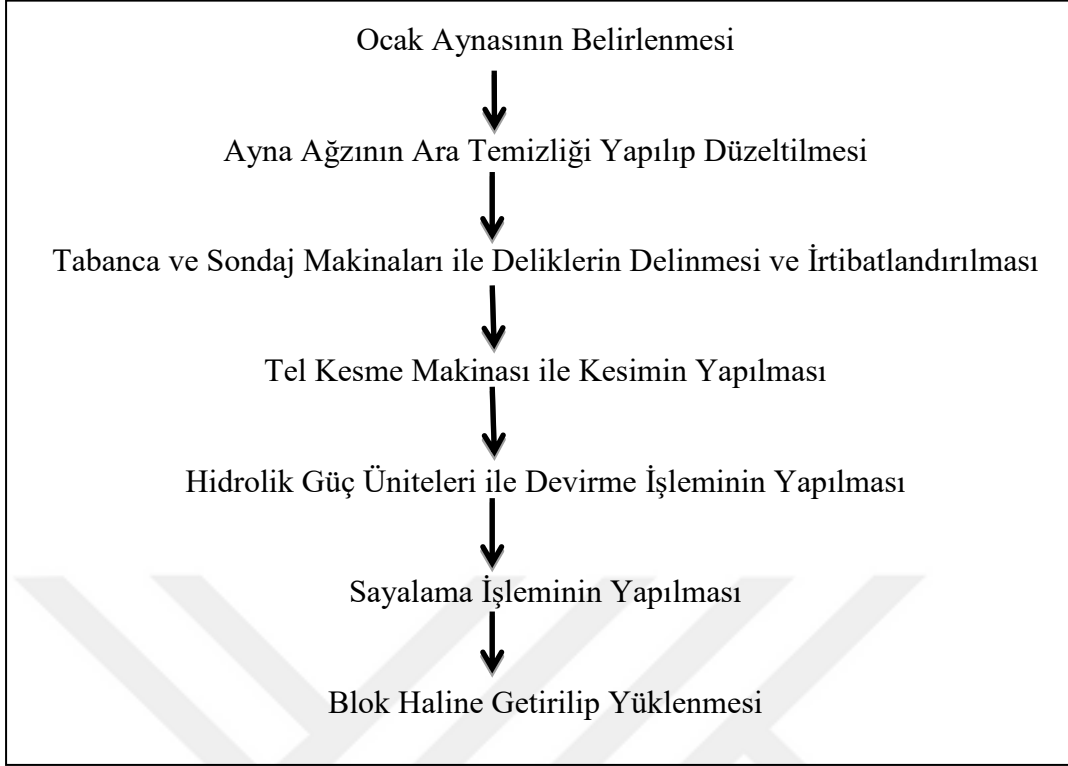
Şekil 1.1. Mermer işletmesinde üretim ve işleyiş sıralaması (Anadolukobi Mermer, 2010)

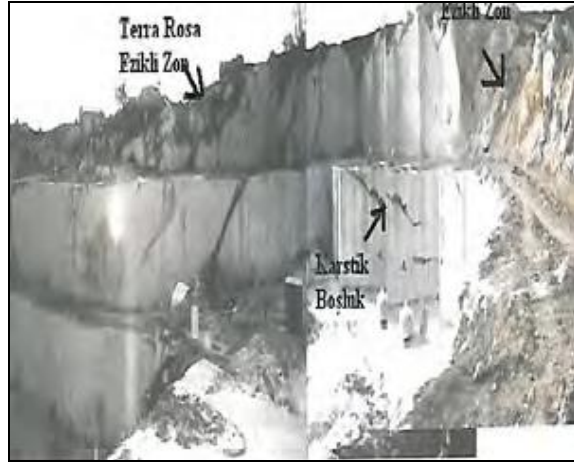
Şekil 1.2. Pınarlı tepe Güneyinde işletilen mermer ocağı ve ocakta gözlenen süreksizlikler, karstik boşluklar ve ezikli zonlar (Uz ve Yıldız, 2017)

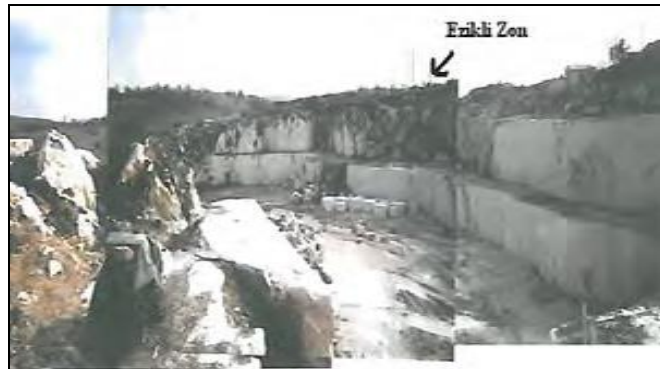
Şekil 3.1. Pıynarlı Tepe güneyindeki mermer ocağı. Ocak şevlerinde ezik zonlar ve karstik boşluklar (Uz ve Yıldız, 2017)

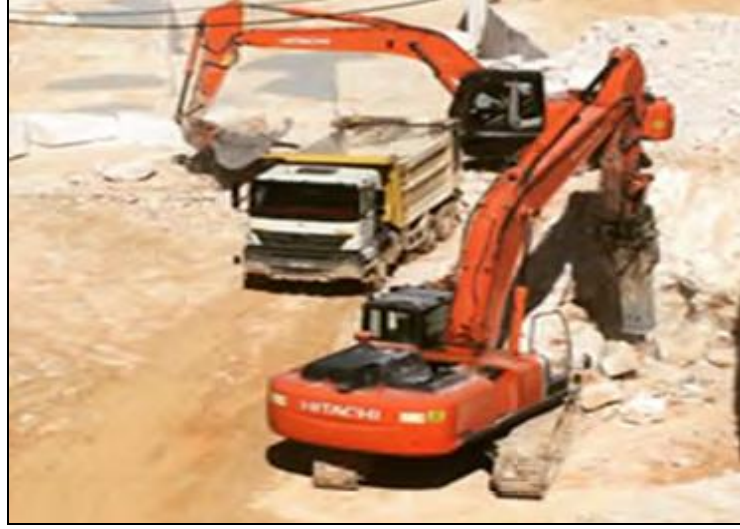
Şekil 3.2. Hidrolik kırıcı ve pasanın yüklenme durumu (Güneş ve Arkadaşları, 2017)

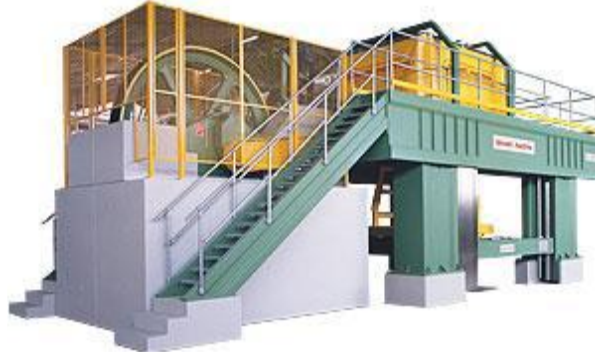
Şekil 5.1. Lamalı blok kesme, katrak, makinesi (Megep, 2011)

Lamalı blok kesim makineleri (Katrak makineleri), bugünün şartlarında en verimli plaka kesim makineleridir. Lamalı kesim makinelerine konulan doğaltaş bloğunun genişliğine ve makinede kullanılan kesici lama testere sayına bağlı olarak birçok plaka kesimi yapabilmektedir. Doğaltaş bloklarda kesim sırasında, blok dış kenarlarında oluşan düzeltim parçalarının, (yan kapakların), kırılması dışında, makinede kullanılan lama sayısı kadar doğaltaş plakası almak mümkündür. Katrak makineleri büyük boyutlu olduklarından, çalışmadan önce ve çalışırken gerekli bütün iş sağlığı ve güvenliği önlemleri alındıktan sonra blok kesme işlemi başlatılır. Kesim işi uzun süren bir süreç olduğu için blok büyüklüğüne göre günde bir veya iki blok kesimi yapılabilmektedir. Katrak makinelerinde kesme işlemi, doğrusal hareket eden lamaların kesici kenarlarına sert lehimle tutturulmuş elmas soketlerin doğaltaş bloğunu aşındırmasıyla oluşur, (Megep, 2011).

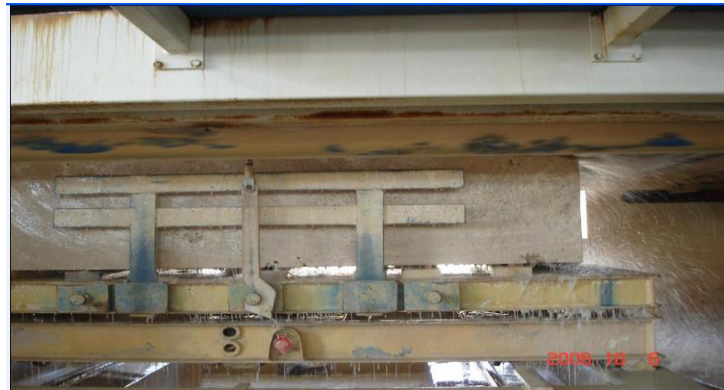
Şekil 5.3. Transfer arabası ve vagon yardımıyla blok yüklemesi ve sabitlemesi (Megep, 2011)

Katruk makinesi taşıma vagonuna konulan mermer bloğunun uygun bir şekilde sabitlenmesi gereklidir. Katruk makinesinde kullanılan lama testerelerin ileri-geri hareketinden ve oluşturdukları titreşimlerden dolayı doğaltaş bloklarının pozisyonunda kaymalar olabilmektedir. Bunun önlemini alabilmek için vagon yüzeyinde bulunan takozlara alçı uygulanarak kesilecek olan mermer bloğu sabitlenmektedir. Ülkemiz şartlarında katruk makinesinde yapılan kesimlerden istenilen, et kalınlığı 2 cm civarındaki büyük plakaların alınmasıdır. Taşıyıcı vagon üstünde lamalar altına getirilen doğaltaş bloğunun kesim için ayarlaması yapıldıktan sonra, taşıyıcı vagon kelepçeli mekanizmalarla katruk makinesinin ana gövdesine vidalı bağlantı ile sabitlenir. Böylece kesim sırasında oluşabilecek sarsıntılar engellenmiş olur (Şekil 5.3) (Megep, 2011). Doğaltaş bloğunun sarsıntıyla küçük hareketler içinde olması, plaka kesimi sırasında ek çatlamalara neden olabilmektedir. Bu nedenle kesimi yapılan doğaltaş bloğunda oluşan titreşimi azaltmanın önemi büyüktür.

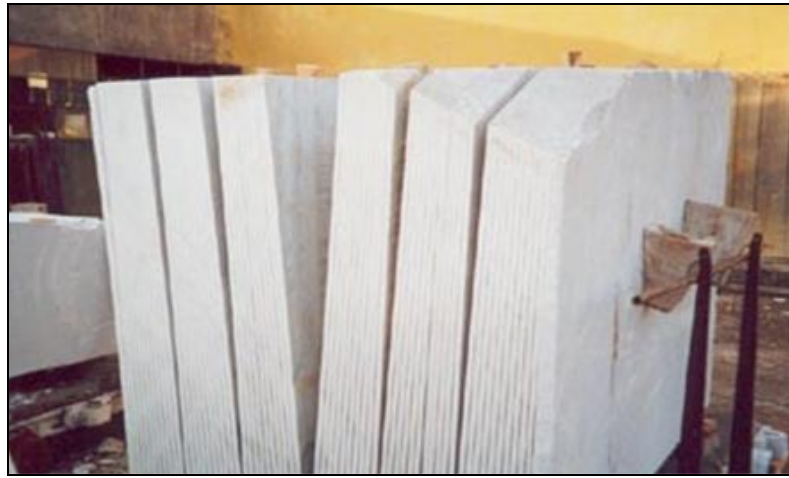
Şekil 5.6. Doğaltaş blok kesiminin tamamlanması ve taşıyıcı vagonun katrak makinesinde çıkartılması (Megep, 2011)

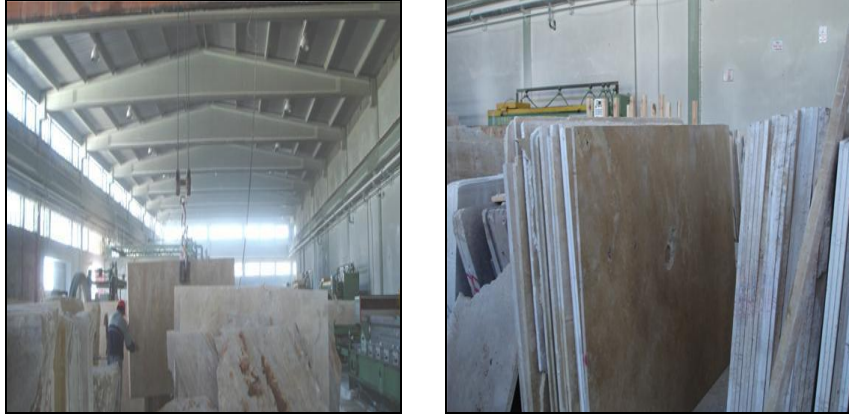
Şekil 5.7. Katrak makinesi çıkışında taşıyıcı vagondan vinç yardımıyla plakaların alınarak, kesilmiş plaka stok yerlerine konulması (Megep, 2011)

Katrak makinesinin taşıyıcı vagonundan alınan büyük plakalar dikey bir şekilde stoklanır (Şekil 5.7). Bu pozisyonda vinçlerin plakaları tutup taşımaları daha pratik ve hasarsız olabilmektedir. Büyük plakaların kesim fabrikası içindeki stoklanma şartları satış durumuna göre değişmektedir. Büyük plaka halinde ürün isteyen müşterilerin siparişlerinin, veya büyük plaka halinde satılma amacıyla kesilen plakaların ayrı bir lokasyonda, saklanması yararlı bir uygulamadır. Doğaltaş kesme fabrikası içinde daha küçük boyutlarda plakalar üretilmek için ayrılan katrak makinesi çıkışlı büyük plakaların da ayrı bir yerde stoklanmasında ve sonrasında dikkatlice, sarsmadan kesime gönderilmesi önemlidir. Bu aşamalarda çalışan işçilerin özel eğitilmiş olmaları, günlük işlenen doğaltaş plaka sayısını artırma amaçlandığında, işçilerin dikkat seviyeleri, onların vardiya içinde davranış biçimleri ve işlerine konsantre olma süreleri dikkate alınarak görev verilmesinin önemli olduğu açık bir durumdur. Fabrika içinde küçük kesme işlemlerine gönderilme aşamasındaki katrak makinesi çıkışlı büyük plakaların maliyetleri düşünüldüğünde, doğaltaş ocağının ilk kademesinin açılmasından önceki madencilik ruhsatlama aşaması dahil madencilik faaliyetleri ve bunların maliyeti, doğaltaş ocağı maliyeti, ocakta ortaya çıkan kayıpların maliyeti, ocakta ve fabrika içindeki makinelerin, işçilerin, fabrika binasının v.d. nin maliyetleri de düşünülmelidir. Bu nedenle doğaltaş plakaları satışa hazır duruma getirilirken, ne kadar son işlem kısmına yakınsalar, işçilerden ve makine arızalarından dolayı oluşacak kayıpların en aza indirilmesi o kadar çok önemlidir. Fabrikadaki üretim hattı işçileri ve fabrikadaki makinelerin bakımından sorumlu işçilerin bunun bilincinde olmaları gerekir. Sadece “iş” için çalışan iş gücünün bulunduğu; çalıştığı pozisyonun ve önüne gelen mermer plakasının arkasındaki çalışmaların külfetini bilmeyen, (eğitilerek öğretilmeyen) kişilerin bulunduğu; vardiya maliyeti yüzünden durmadan işçi değiştiren işyeri sahiplerinin bulunduğu; doğaltaş oluşumunu kavramak istemeyen ve bu kayaçlar içindeki süreksizliklerin bazılarının görülemeyeceğini fark edemeyen kişilerden oluşan bir iş yerinde; verimli bir doğaltaş plaka üretiminin, kayıpların azaltıldığı bir çalışmanın, varlığı çok zor olacaktır.

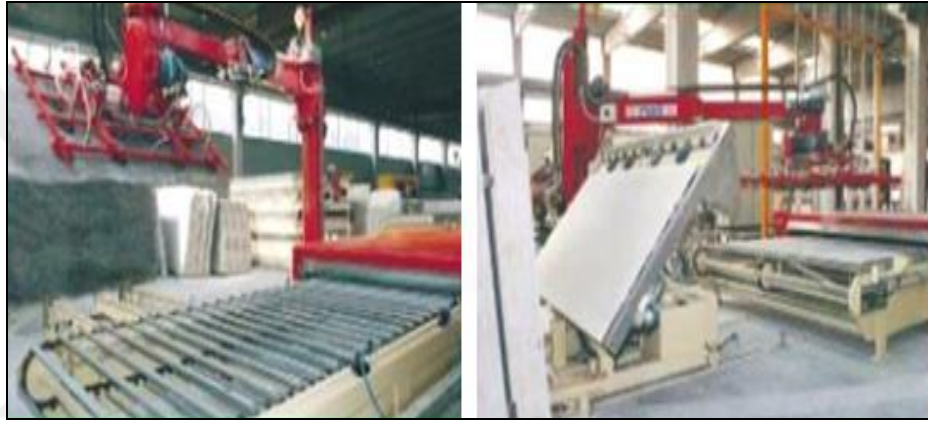
Şekil 5.8. Robot kol tarafından yapılan plaka istiflemesi (Megep, 2011)

Son zamanlarda geliştirilen robotik kol sistemleri doğaltaş kesme fabrikalarında da kullanılmaya başlanılmıştır. Bu kolların uygun amaçlar için tasarlanmasıyla kesim aşamasındaki plakalar bir lokasyondan, makineden, diğer bir makineye bu kollar yardımıyla taşınabilmektedir. Bunlar pnömatik basınç ile plakanın her yerine aynı miktarda vakum uygulayarak, taşınacak plakayı alıp stok veya kesim alanına, makinele-

re, götürmektedir (Megep, 2011). Robotik kol sistemlerinin, vinç ile kaldırmaya ve taşımaya göre avantajları vardır. Çünkü vinç ile taşıma işleminde, vinç tutucu aparatlarını kullanarak taşınan doğaltaş plakasının küçük bir hacmine hükmetmek mümkündür. Bu küçük alana yoğunlaşan plaka ağırlığından dolayı plakada beklenmedik çatlamlar olabileceği unutulmamalıdır. Robotik kol, taşınmak istenen doğaltaş plakasının geniş bir hacmine eşit miktarda vakum uygulayarak doğaltaş plakasını kaldırdığı için, (Şekil 5.8), plakalarda oluşabilecek çatlamlara, dolayısıyla oluşabilecek parçalanmalara, kayıplara karşı daha etkili olduğu düşünülebilir.

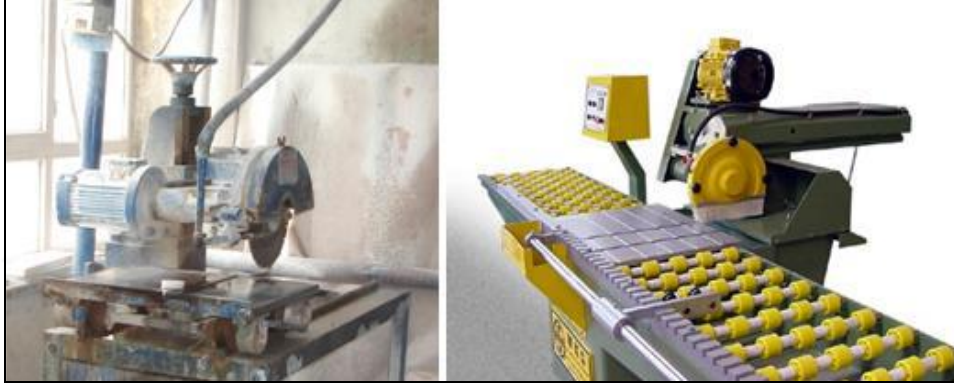
Şekil 5.10. Doğaltaş kesme fabrikalarında kullanılan kafa kesme makineleri (Megep, 2011)

Kafa kesme makinesi, katarak çıktısı büyük plakaların, köprü kesme makinesiyle istenen en-boy uzunluğunda (genellikle 30 cm eninde) kesimi yapılırken, oluşan çatlaklar ve sonucundaki kırılmaları düzeltmek için kullanılmaktadır. Bu çatlak ve kırılmalar üretilmeye çalışılan küçük plakaların tam bir dikdörtgen kesit alanına sahip olmadan farklı kesit alan şekillerine sahip olmasına neden olmaktadır. Bu kırıklı, çatlaklı kısımlar “kafa (baş)” kesme makinelerinde (Şekil 5.10) kesilip atılarak düzeltilmektedir. Fabrikanın üretmek istediği küçük plaka boyutlarına göre, köprü kesme makinesi çıktısı plakalar kafa kesme makinesinde uzunlukları ayarlanarak kesilmekte, bu işlem sırasında artık parçaların kalması bazı durumlarda önlenememektedir. Ebatlı ürün hazırlanması sırasında oluşan bu fazla ve düzensiz kısımlar atılmaktadır. Bu durum da firelerin, kayıpların artmasına neden olmaktadır.

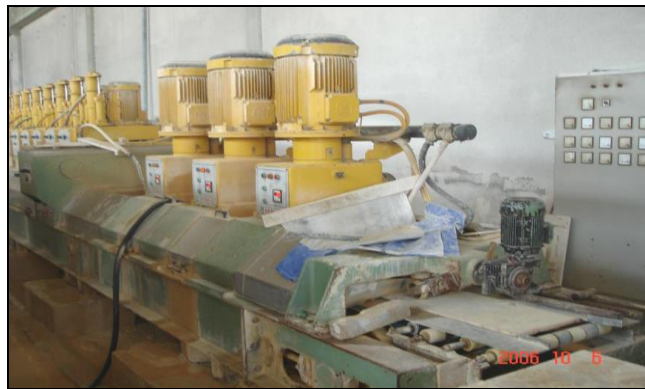
Şekil 5.11. Doğaltaş kesme fabrikalarında kullanılan, 3+12 başlıklı, kafalı, kalibre özelliğine sahip cilalama, polisaj, makinesi (Megep, 2011)

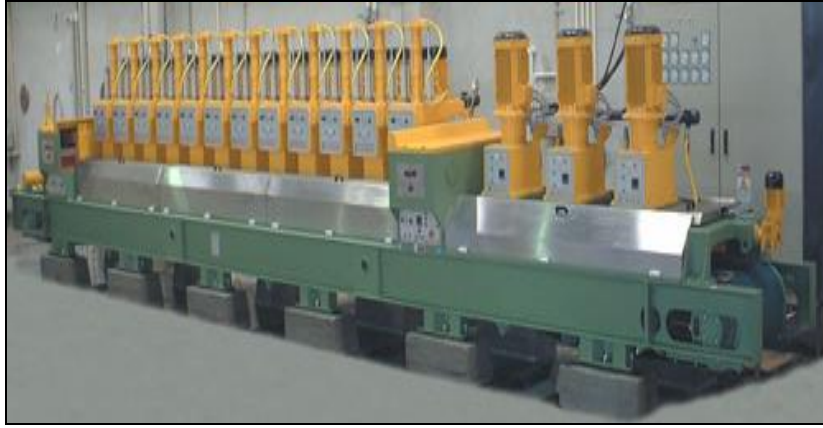
Şekil 5.12. Fayans hattı cilalama makinesi, 3+12 başlıklı makine (Megep, 2011)

Fayans hattı kalibreli cila makineleri (Şekil 5.12), makinede bulunan başlık, kafa, sayısına göre isimlendirilmektedir. Bu makinelerin genel özellikleri Çizelge 5.2 verilmiştir, (Megep, 2011).

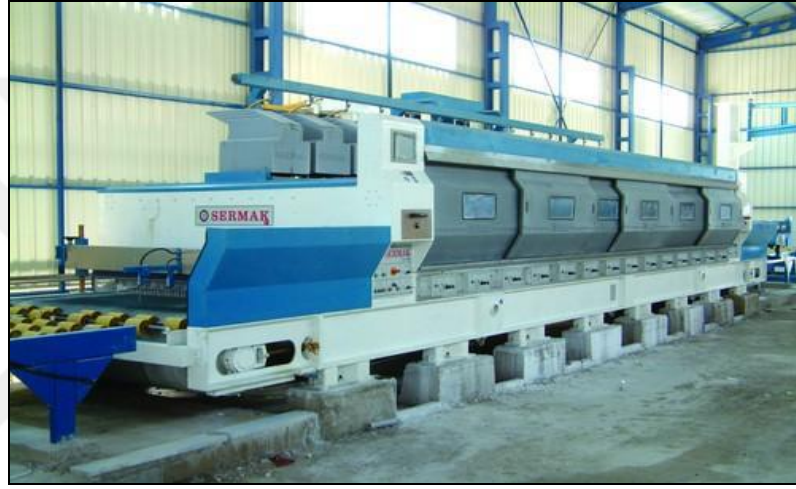
Şekil 5.13. Plaka hattı cilalama makinesi (Megep, 2011)

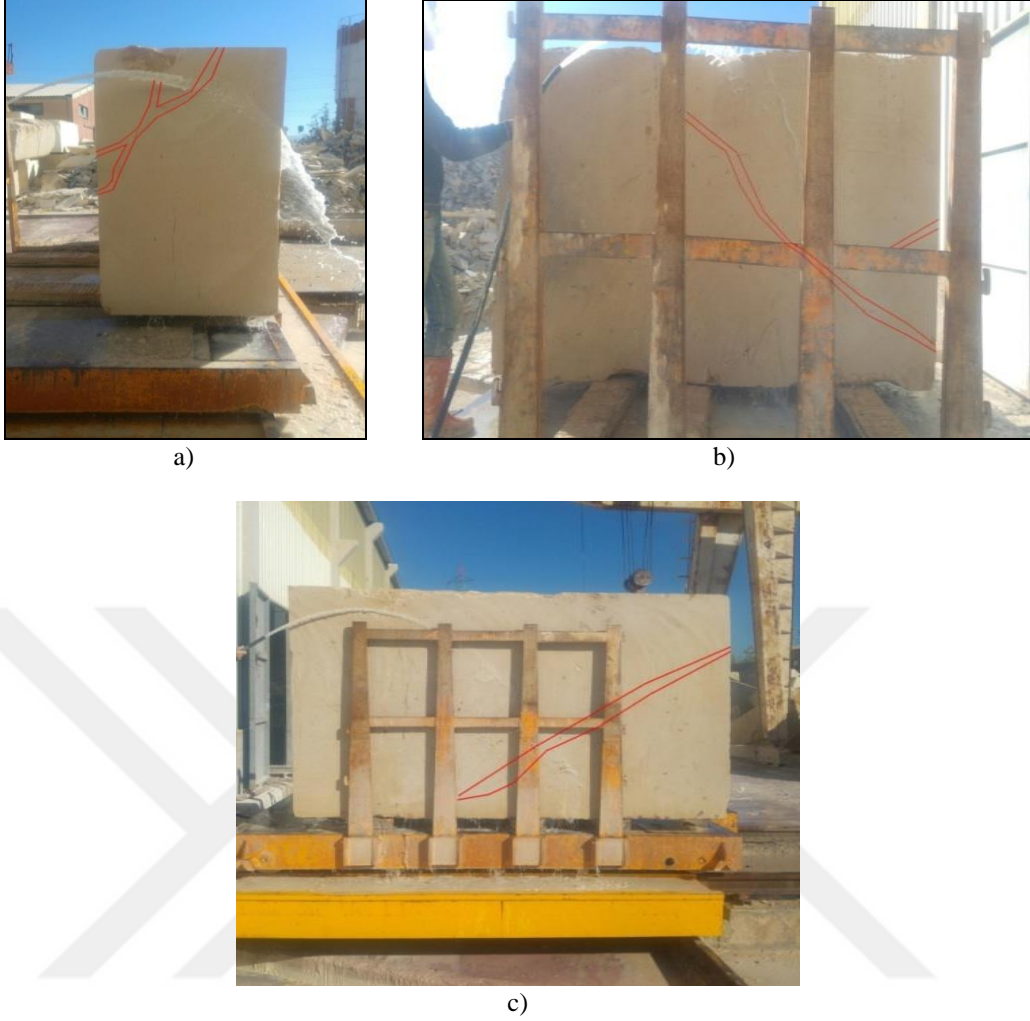
Şekil 7.1 Taşıma vagonuna yerleştirilen Elazığ-Krem mermer örneğinin 1. bloğunda (ElKr-blok1) gözlenen süreksizlik hatları. a) Bloğun genişlik ölçülen boyutu, (genişlik yüzeyi, ön yüzey), b) Bloğun gösterilen genişlik resmine göre sağ tarafında kalan uzunluk boyutu, (sağ yüzeyi) c) Bloğun gösterilen genişlik resmine göre sol tarafında kalan uzunluk boyutu, (sol yüzeyi).

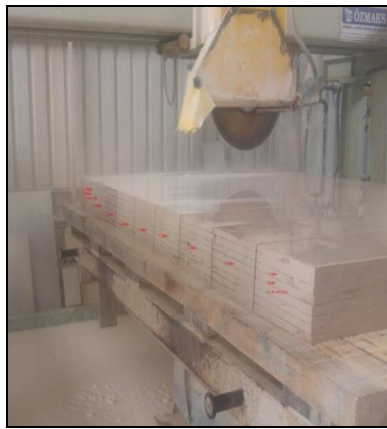
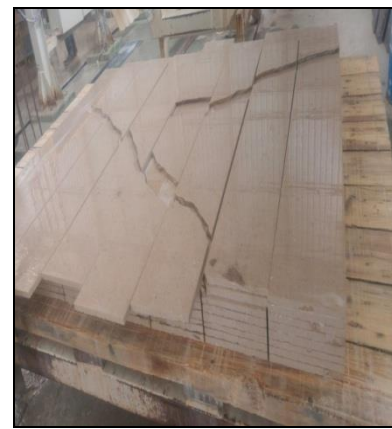
Şekil 7.4. a) Köprü kesme makinesinde kesilmiş, 30 cm genişliğe sahip küçük plakalar, b) Köprü kesim makinesinde yapılan kesimlerde, içlerindeki süreksizliklerden dolayı veya diğer hatalardan dolayı oluşan çatlama ve kırıklar.

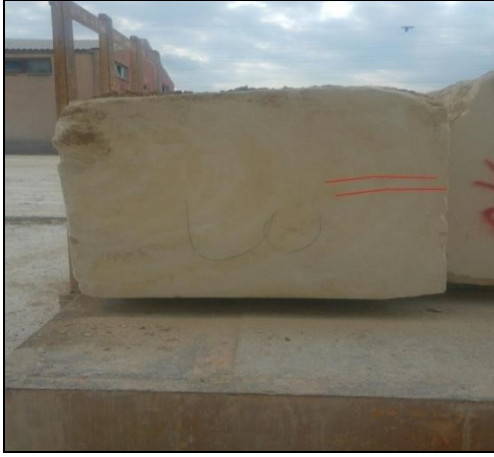
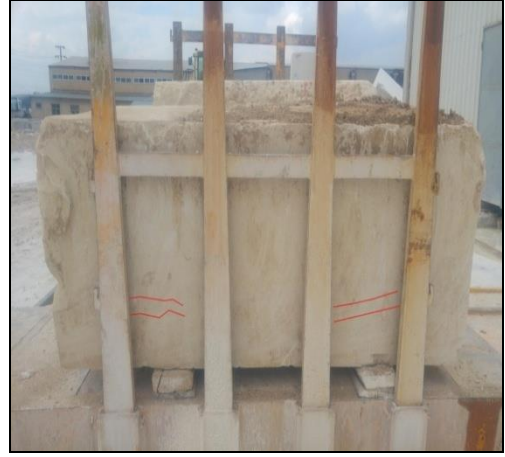
Şekil 7.8. Taşıma vagonuna yerleştirilen Elazığ-Krem mermer örneğinin 3. bloğunda (ElKr-blok3) gözlenen süreksizlik hatları a) Bloğun ön kısa boyutu (ön yüzey) b) Bloğun gösterilen genişlik resmine göre sağ tarafında kalan uzunluk boyutu, (sağ yüzeyi)

Elazığ-Krem mermer örneğinde oluşan kayıplar için incelenen 3. bloğun (ElKr-blok3) tesis alanında yüzeyleri incelenip, blok taşıma vagona konulmuştur. ElKr-blok3 üzerinde gözlenen süreksizlikler Şekil 7.8’de verildiği gibidir. Bu bloğun ağırlığı 3,799136 ton boyutları da 80x86x220 cm olarak ölçülmüştür. Blok yoğunluğu, bloğun ölçülen ağırlık ve hacminden yola çıkılarak 2,51 ton/m³ olarak bulunmuştur.

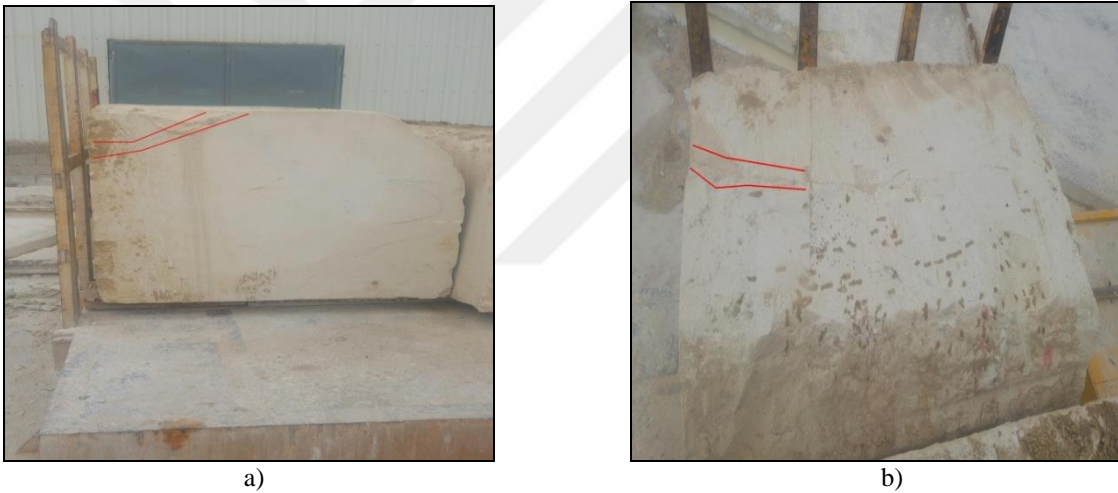
Şekil 7.9. Taşıma vagonuna yerleştirilen Elazığ-Krem mermer örneğinin 4. bloğunda (ElKr-blok4) gözlenen süreksizlikler a) Bloğun arka kısa boyutu (arka yüzey) b) Bloğun tavan ön boyutu.

Elazığ-Krem mermerinden incelenmek için seçilen 4. blok (ElKr-blok4), katraç makinesinin taşıma vagonu üstüne konulduktan sonra, yüzeyleri incelenip çatlaklı kısımlar işaretlenmiştir. Blok ağırlığı 4,28925 ton olarak tartılan ElKr-blok4'ün blok boyutları 96x104x164 cm olarak ölçülmüştür. Blok yoğunluğu, blok ağırlığı ve hacminden yola çıkılarak 2,62 ton/m³ olarak bulunmuştur.

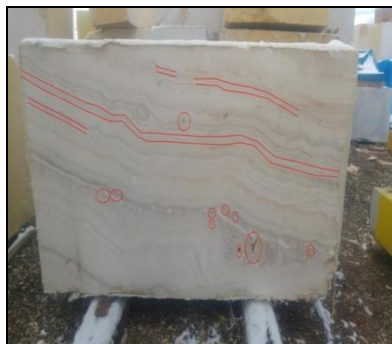
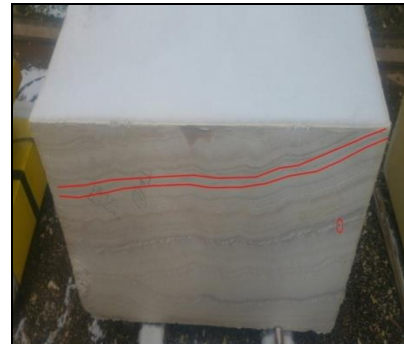
Şekil 7.11. Akdağ doğaltaş kesme fabrikası stok alanında bulunan Beyaz-Oniks örneğinde (BzOn-blok1) gözlenen süreksizlik hatları. a) Bloğun genişlik ölçülen boyutu, (genişlik yüzeyi, ön yüzey), b) Bloğun genişlik ölçülen boyutu, (genişlik yüzeyi, arka yüzey).

Kesim için Akdağ doğaltaş kesme fabrikasına getirilen beyaz-oniks bloklarından seçilen 1. blok BzOn-blok1 olarak kodlanmıştır. Bu bloğun ilgili fabrikanın blok stok alanında yapılan ilk incelemesinde gözlenen süreksizlikler blok yüzeyleri üzerinde işaretlenmiştir (Şekil 7.11). Bu stok alanında BzOn-blok1'in yüzeylerine Jel bazlı epoksi ve file uygulanmıştır. Bu uygulamaya bohçalama denilmektedir. Akdağ doğaltaş kesme fabrikası blok stok alanında genellikle blokların ön ve arka kısa yüzeyleri açıkta kalmakta (bu yüzeylere herhangi bir kaplama işlemi yapılmamaktadır), diğer yüzeylerine epoksi ve file uygulanmaktadır. Bu işlem sonunda epoksi reçine bloğun süreksizliklerine, gözeneklerine ve tüm yüzeyine temas ettikten ve kuruduktan sonra BzOn-blok1 katrik kesim makinesinde kesim yapılmaya uygun hale gelmektedir.

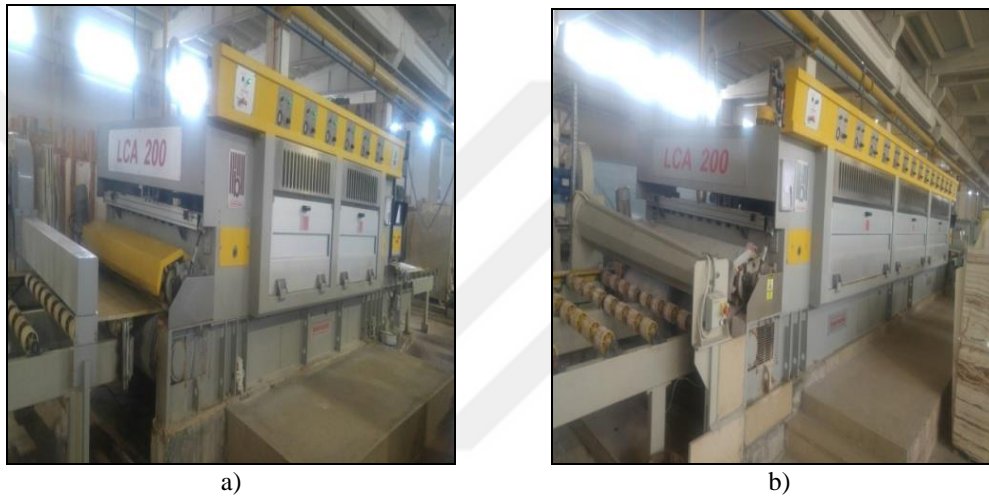
Şekil 7.14. Yüzeyle temizliği ve cilalama işlemi yapan makinelerin görünümü, a) Plaka honlama makinesi, b) Plaka cilalama, parlatma, makinesi.

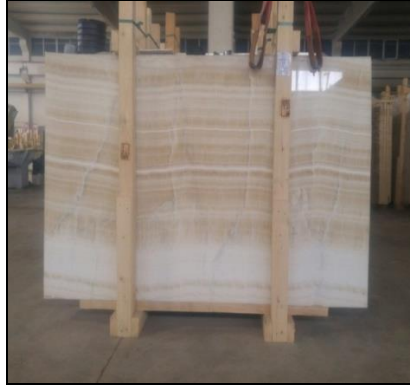
Şekil 7.15. Satışa hazır beyaz-oniks görünümü.

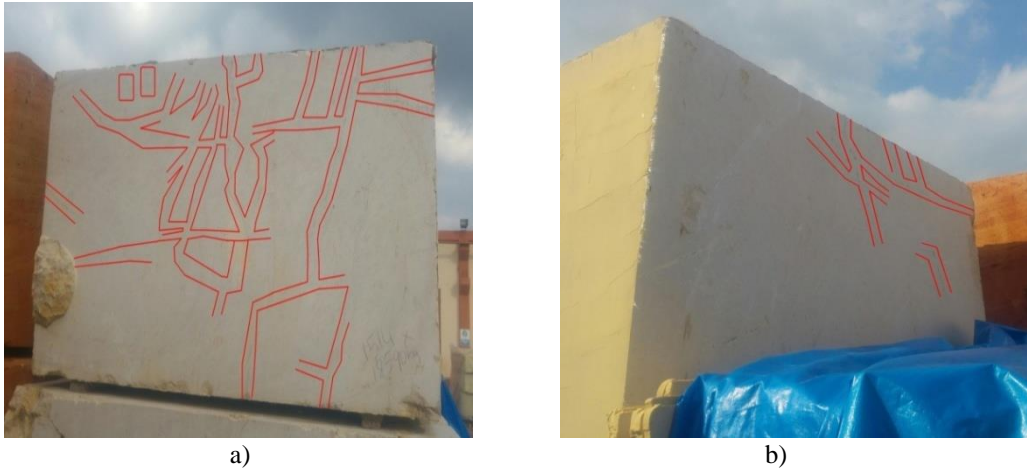
Şekil 7.19. Stok alanında incelenen ve süreksizlikleri işaretlenen BzOn-blok5'in görünümü a)) Bloğun genişlik ölçülen boyutu, (genişlik yüzeyi, ön yüzey), b)) Bloğun genişlik ölçülen boyutu, (genişlik yüzeyi, arka yüzey),

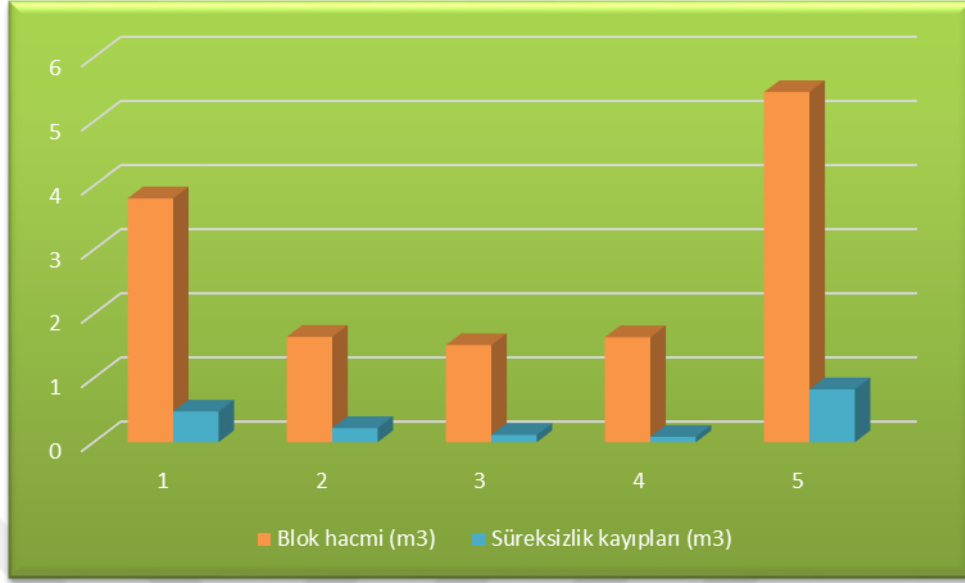
Şekil 9.1. Kesim işlemi örneklenen 5 adet Elazığ – Krem bloğunda, blok hacmi ile süreksizlik kayıpları arasındaki oranlar

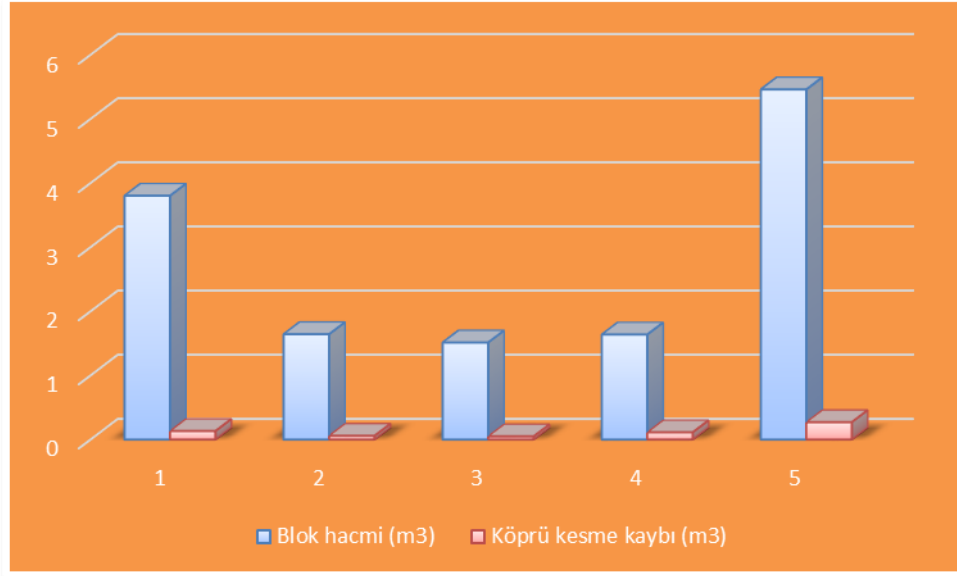
Şekil 9.2. Kesim işlemi örneklenen 5 adet Elazığ – Krem bloğunda, blok hacmi ile köprü kesme kayıpları arasındaki oranlar

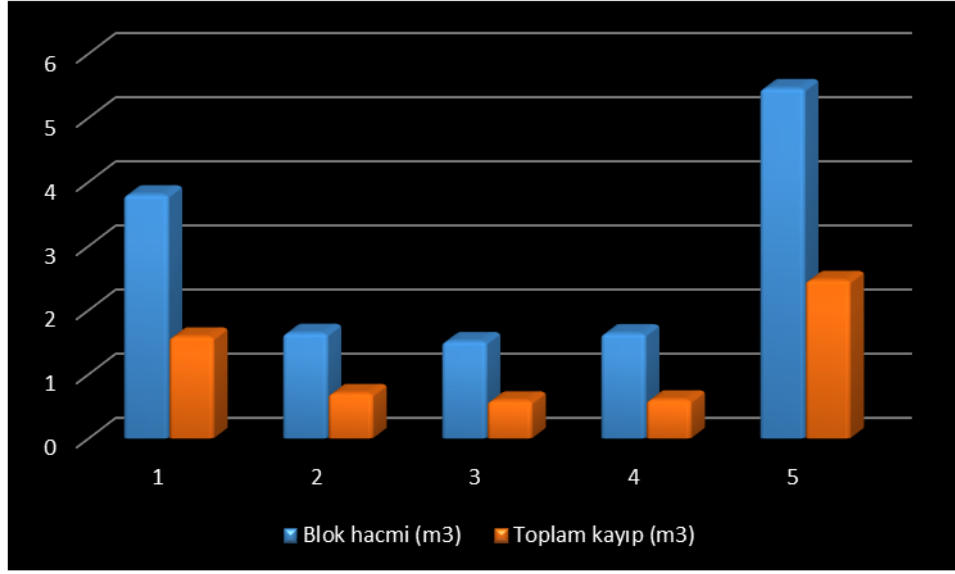
Şekil 9.3. Kesim işlemi örneklenen 5 adet Elazığ – Krem bloğunda, blok hacmi ile toplam kayıplar arasındaki oranlar

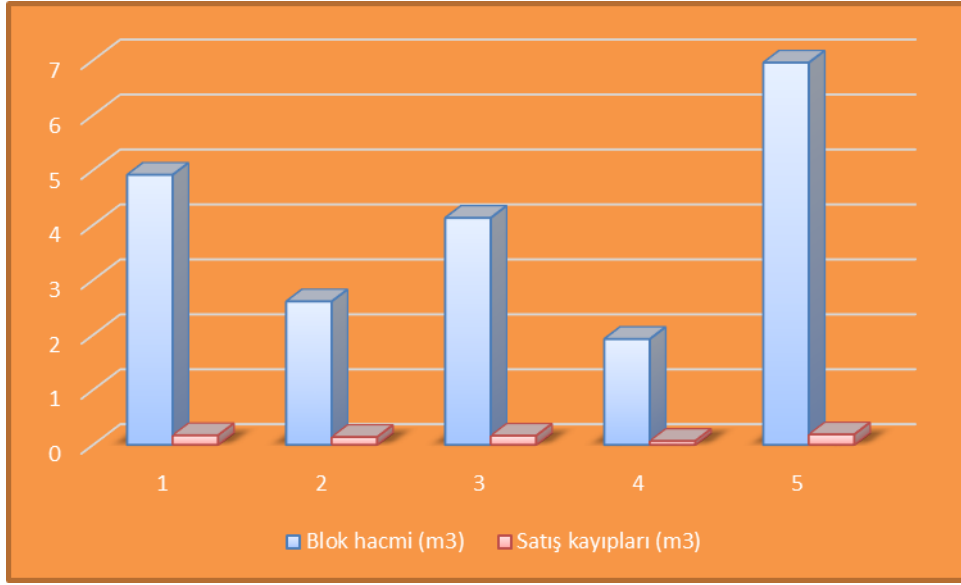
Şekil 9.4. Kesim işlemi örneklenen 5 adet Beyaz – Oniks bloğunda, blok hacmi ile satış kayıpları arasındaki oranlar

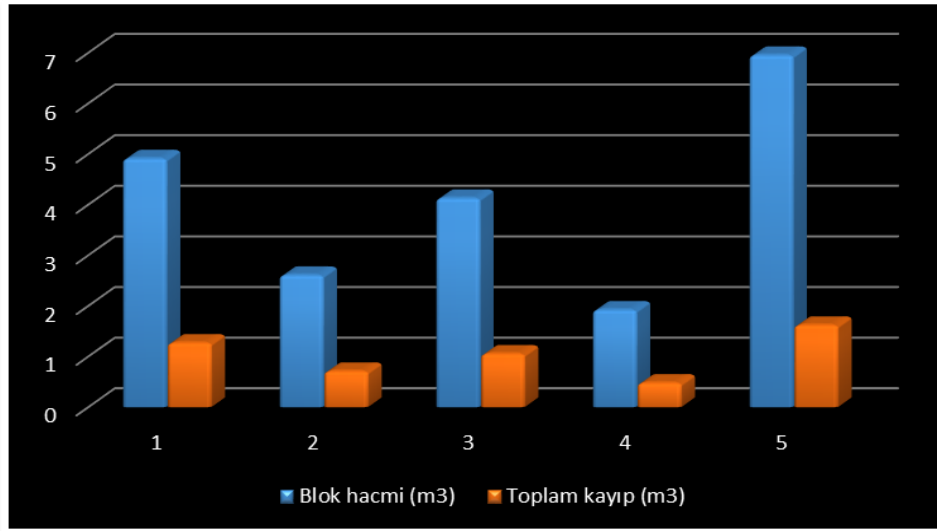
Şekil 9.5. Kesim işlemi örneklenen 5 adet Beyaz – Oniks bloğunda, blok hacmi ile toplam kayıplar arasındaki oranlar

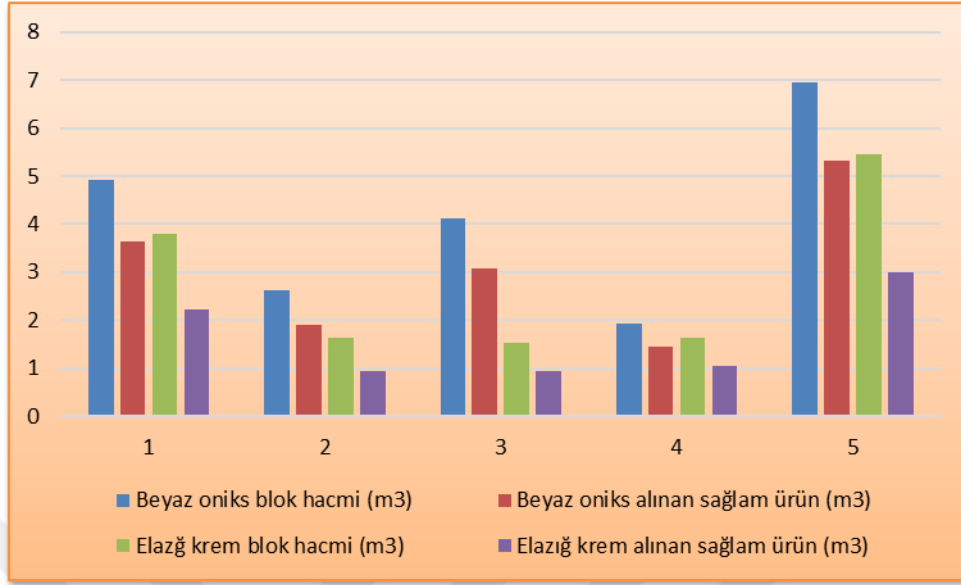
Şekil 9.6. Örneklenen Beyaz Oniks ve Elazığ krem bloklarının (Çizelge 9.8) durumları
