KISA KOLON ETKİSİNDEKİ BETONARME
ÇERÇVELERİN SİFCON PANELLERLE
GÜÇLENDİRİLMESİ

YÜKSEK LİSANS TEZİ

İnşaat Mühendisliği Anabilim Dalı

Ocak-2022
KONYA
Her Hakkı Saklıdır

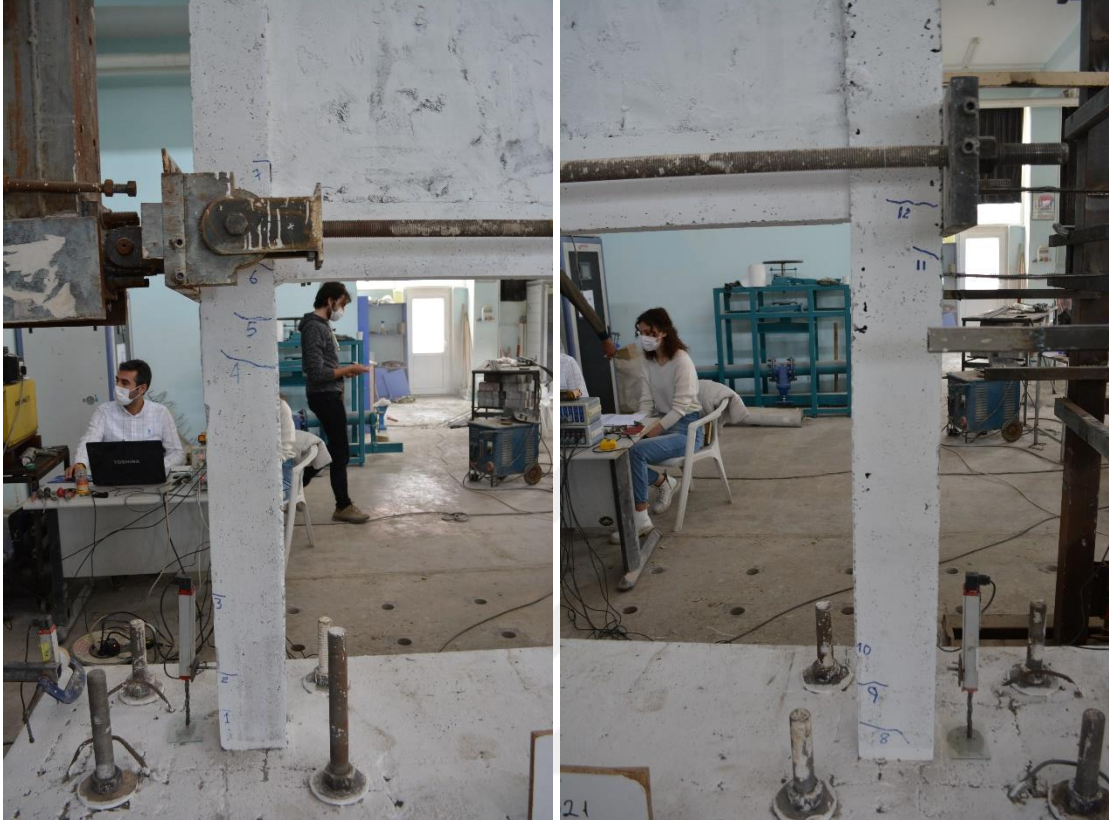
Şekil 4.2. R1 numunesinin +1 çevriminde oluşan çatlaklar

Deney sırasında R1 elemanında oluşan çatlakların görüntüleri Şekil 4.2, Şekil 4.3, Şekil 4.4, Şekil 4.5, Şekil 4.6, Şekil 4.7, Şekil 4.8 ve Şekil 4.9’da verilmiştir. Pozitif yöndeki çevrimlerde oluşan çatlaklar mavi renk ile işaretlenirken, negatif yöndeki çevrimlerde oluşan

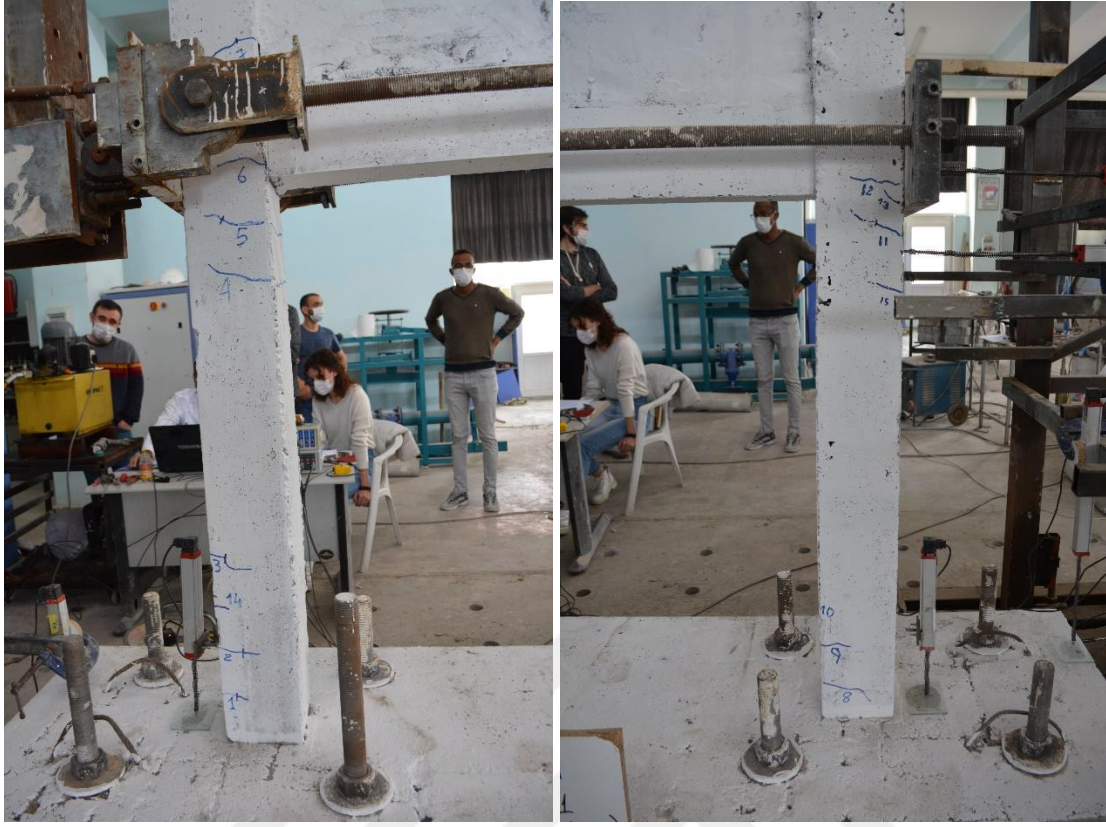
Şekil 4.3. R1 numunesinin +2 çevriminde oluşan çatlaklar

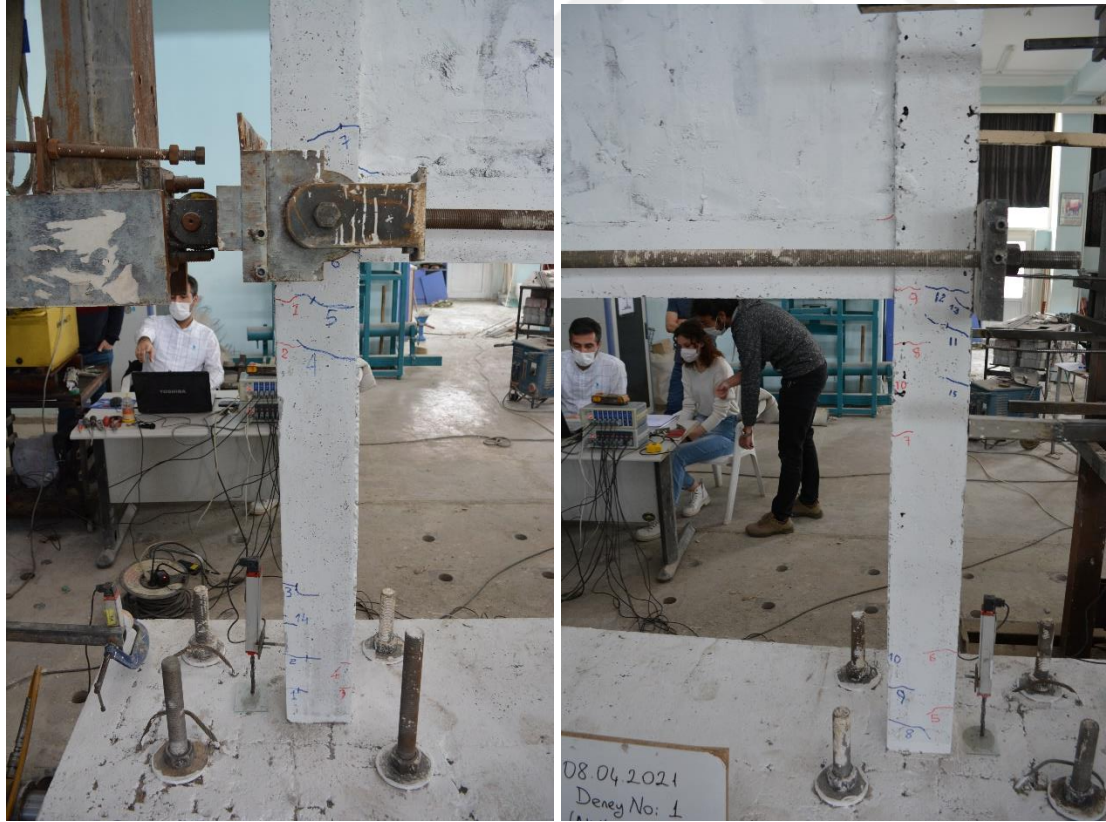
Şekil 4.4. R1 numunesinin -2 çevriminde oluşan çatlaklar

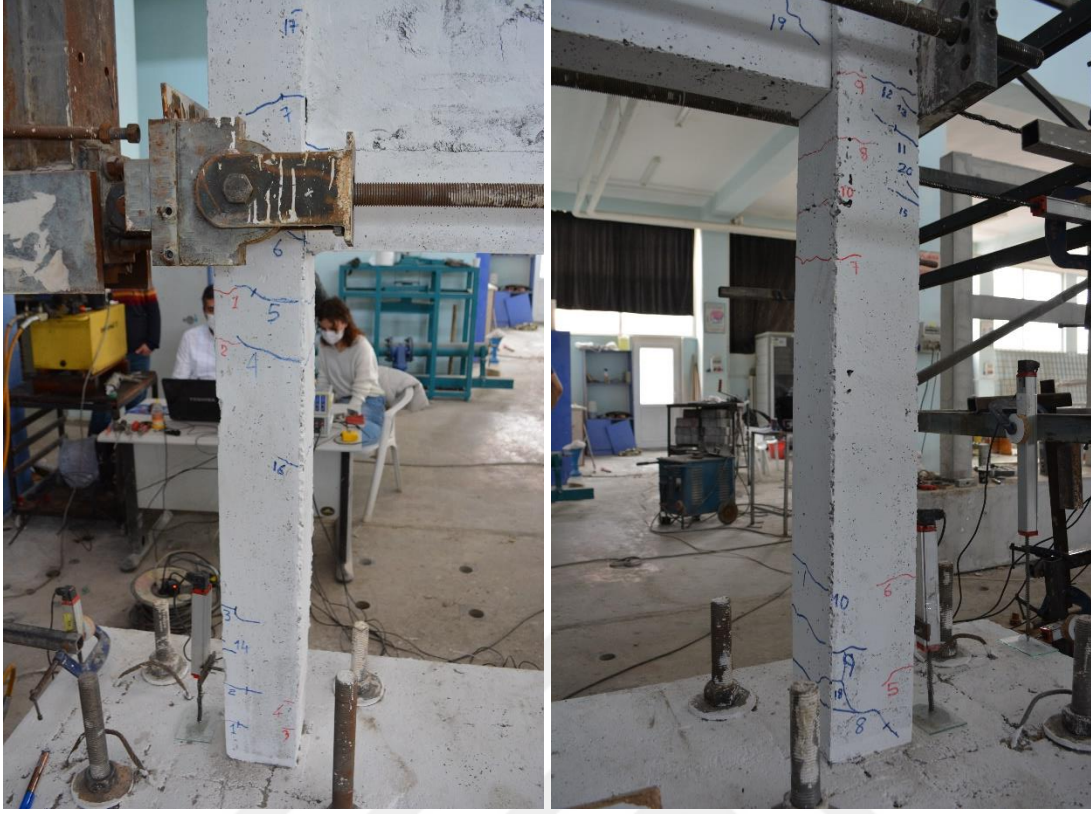
Şekil 4.5. R1 numunesinin +3 çevriminde oluşan çatlaklar

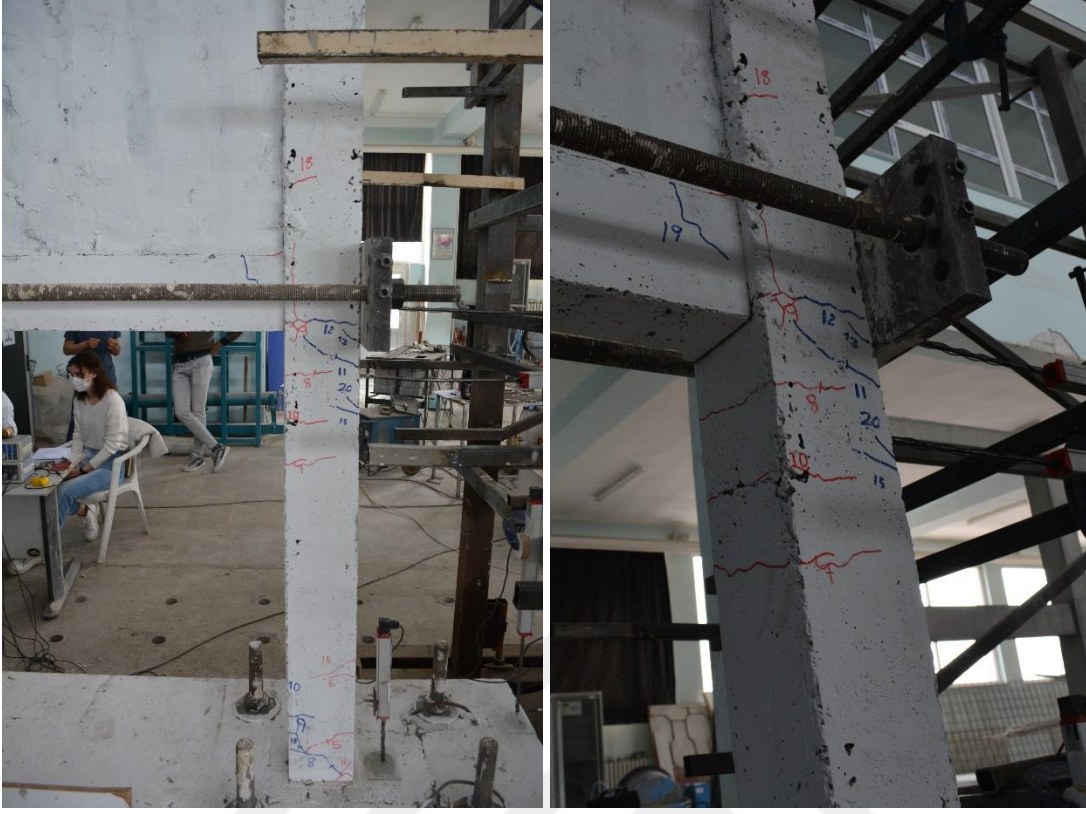
Şekil 4.6. R1 numunesinin -3 çevriminde oluşan çatlaklar

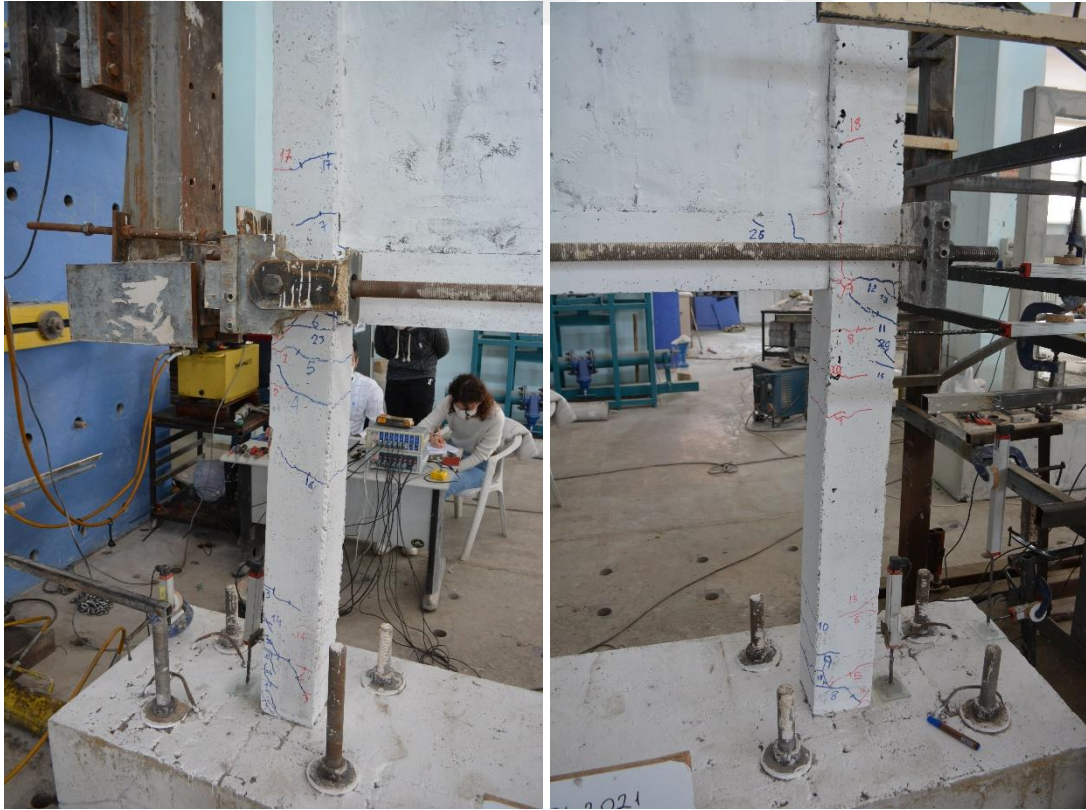
Şekil 4.7. R1 numunesinin +4 çevriminde oluşan çatlaklar

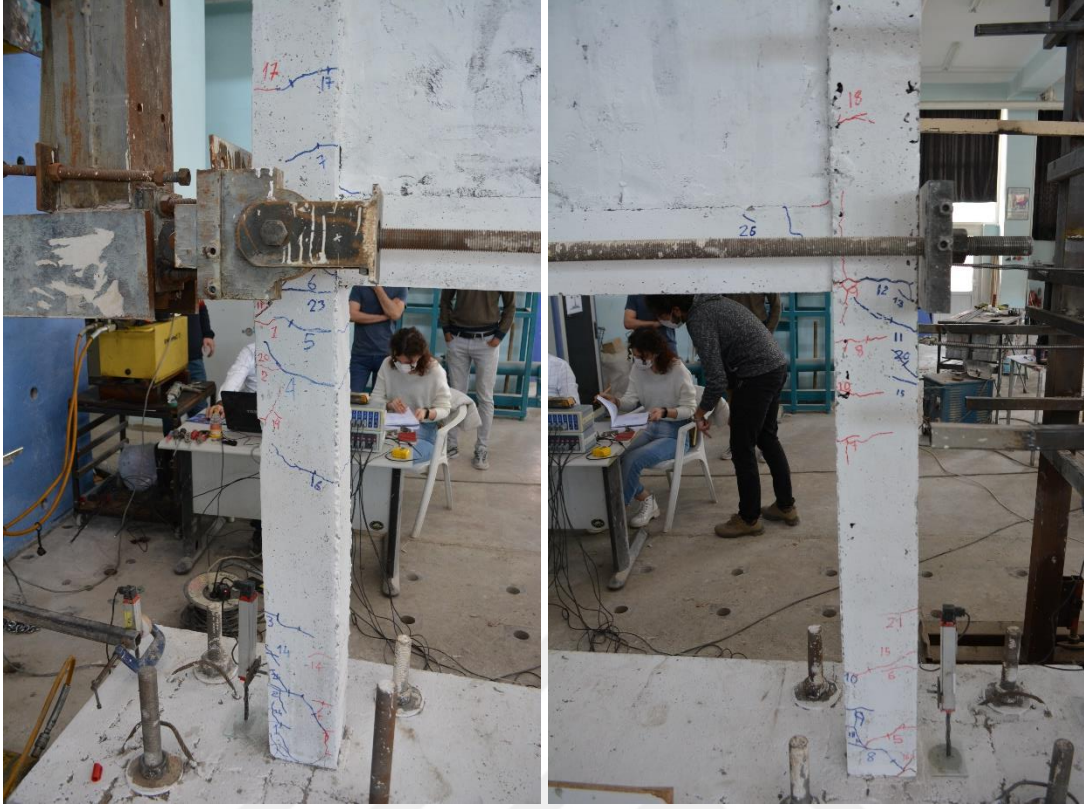
Şekil 4.8. R1 numunesinin -4 çevriminde oluşan çatlaklar

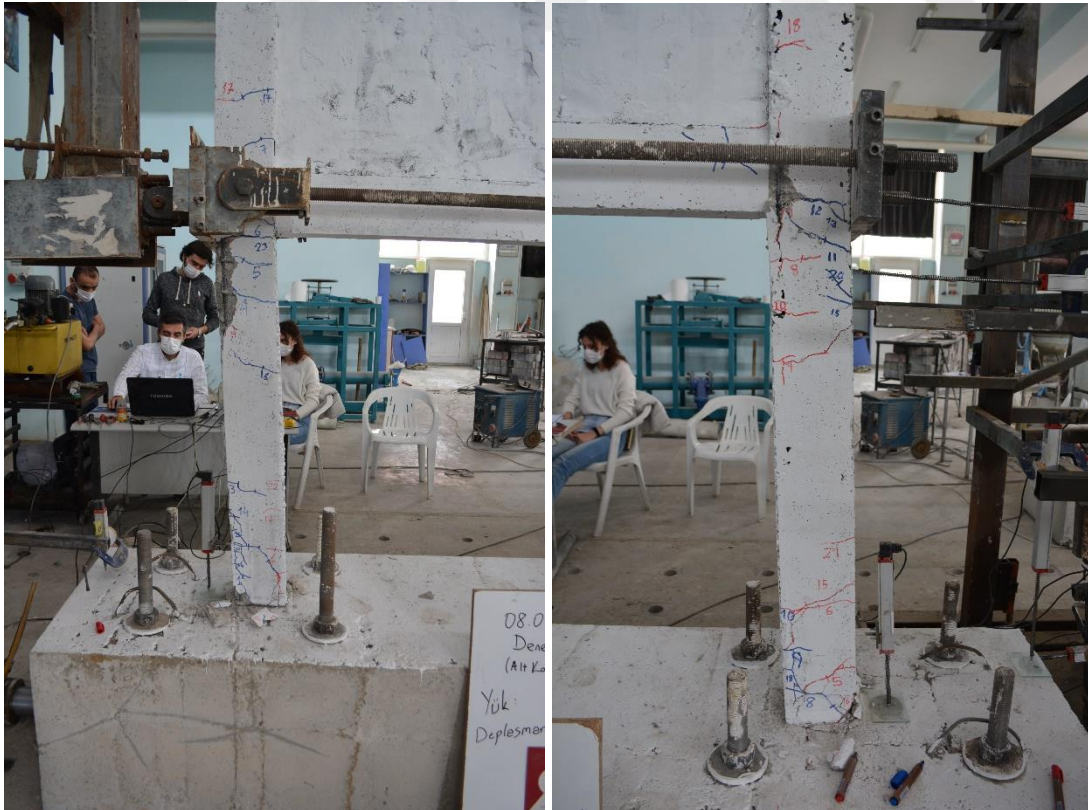
Şekil 4.9. R1 numunesinin -7 çevriminde oluşan çatlaklar

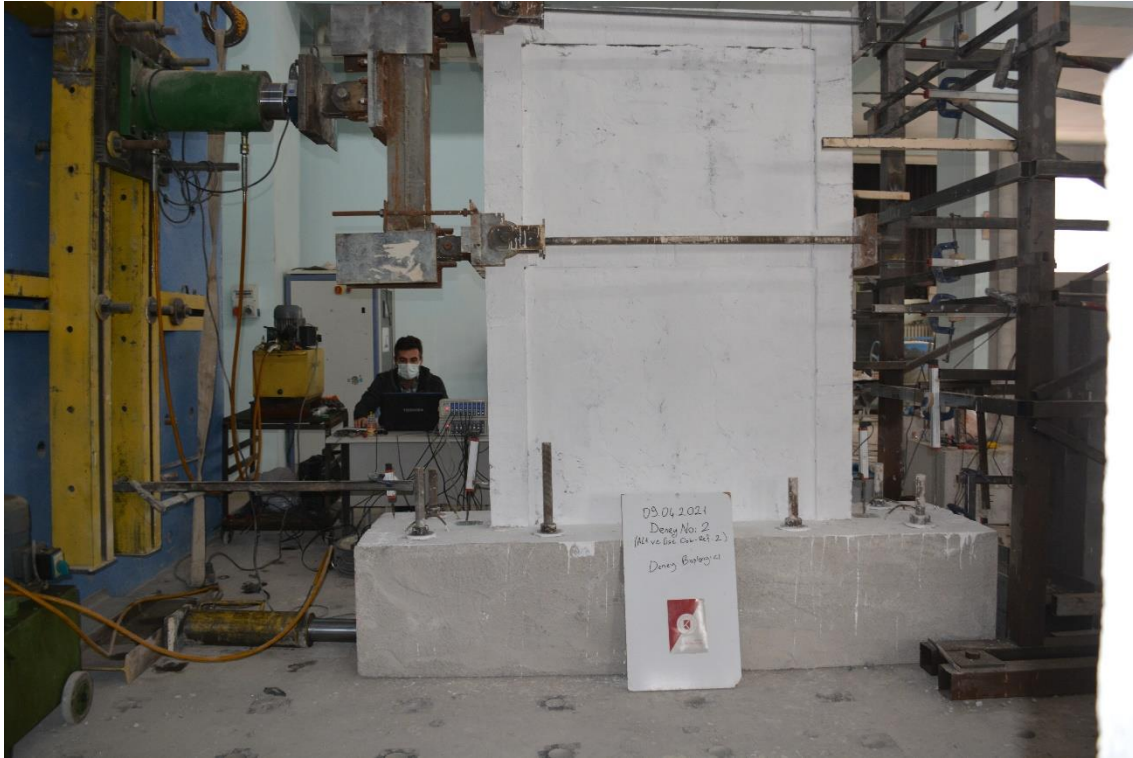
Şekil 4.15. R2 numunesinin deney öncesi görünümü

R2 deney numunesi hem üst katı hem de alt katı tamamen tuğla duvar ile örülmüş iki katlı tek açıklıklı çerçeveden oluşmaktadır. Bu deney elemanı, güçlendirilmiş numuneler arasındaki farkları incelemek için tersinir tekrarlanır yükler altında test edilmiştir. Referans çerçevenin deney öncesi görünümü Şekil 4.15'te görülmektedir.

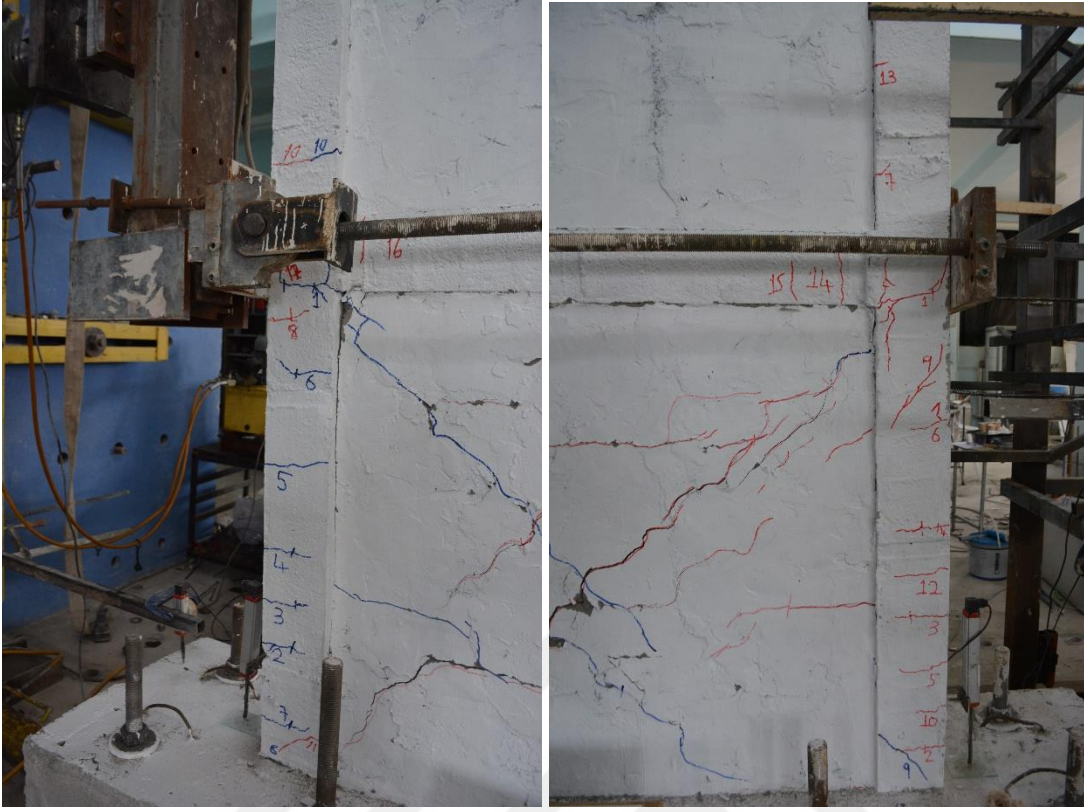
Şekil 4.22. R2 numunesinin -4 çevriminde oluşan çatlaklar

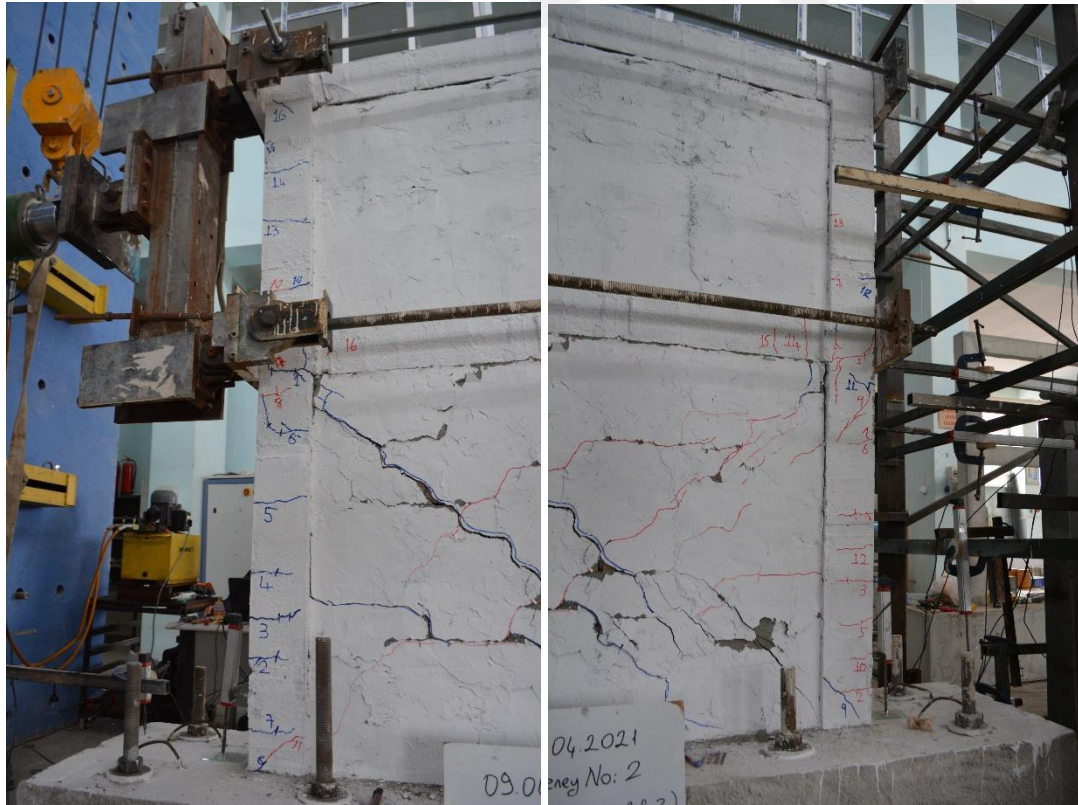
Şekil 4.23. R2 numunesinin +5 çevriminde oluşan çatlaklar

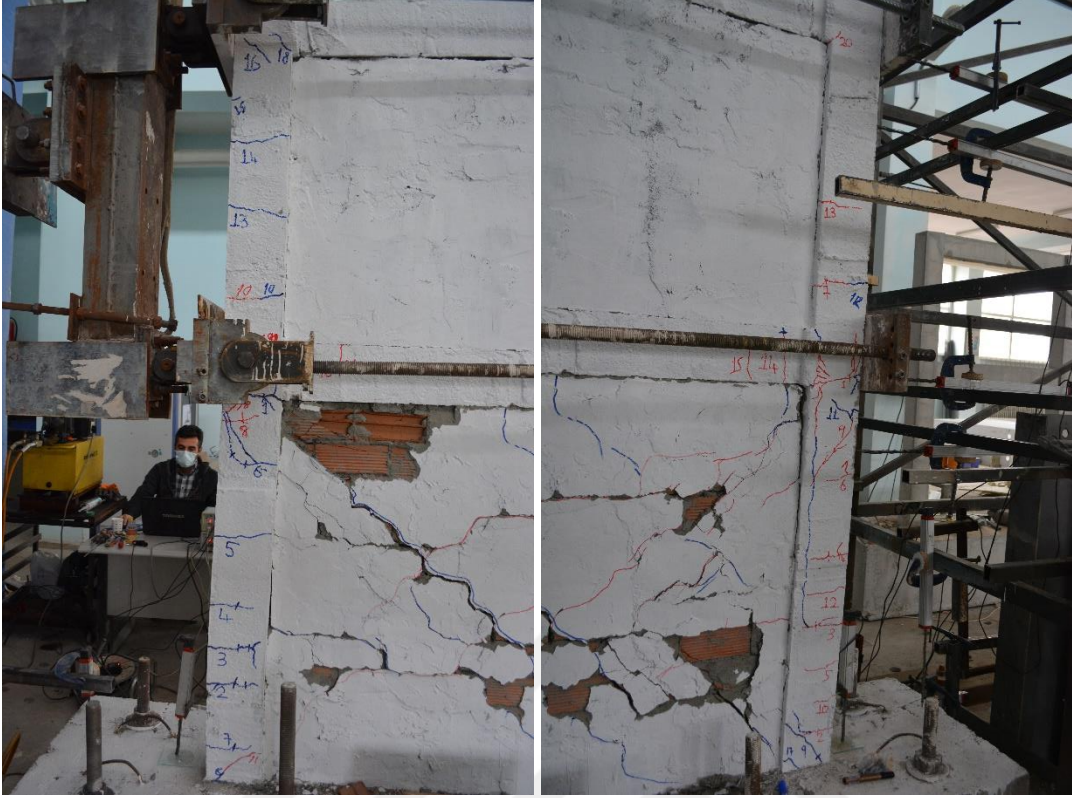
Şekil 4.24. R2 numunesinin -5 çevriminde oluşan çatlaklar

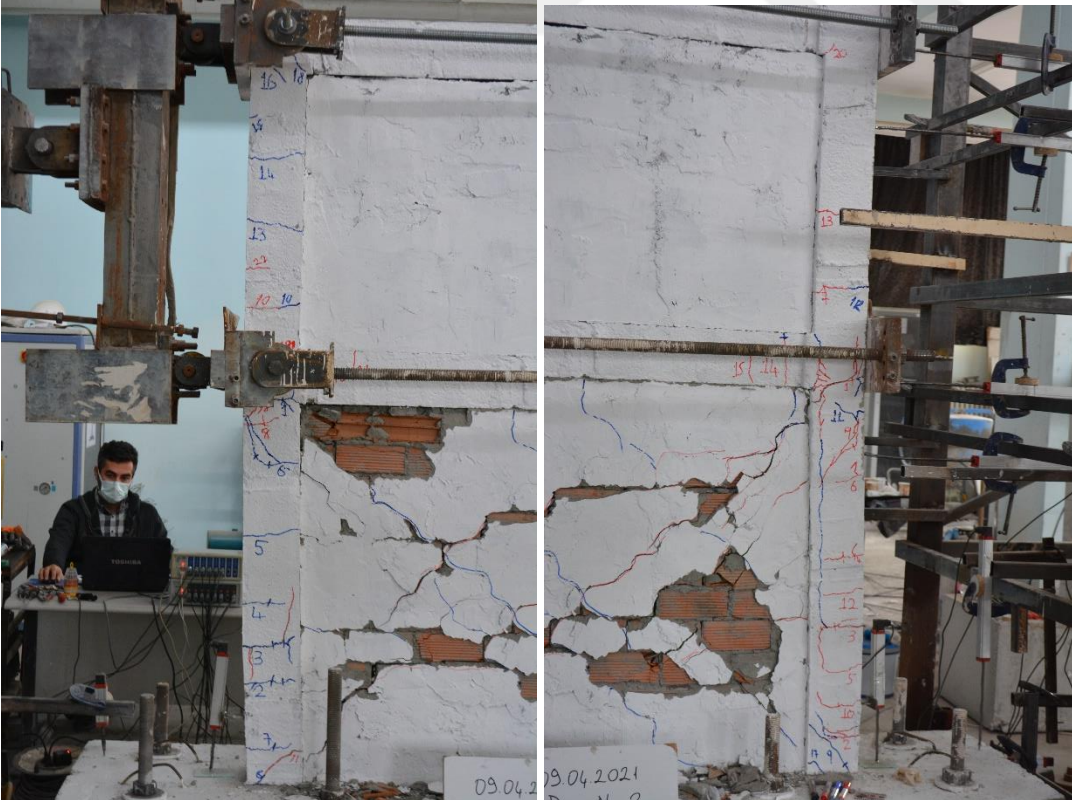
Şekil 4.25. R2 numunesinin +6 çevriminde oluşan çatlaklar

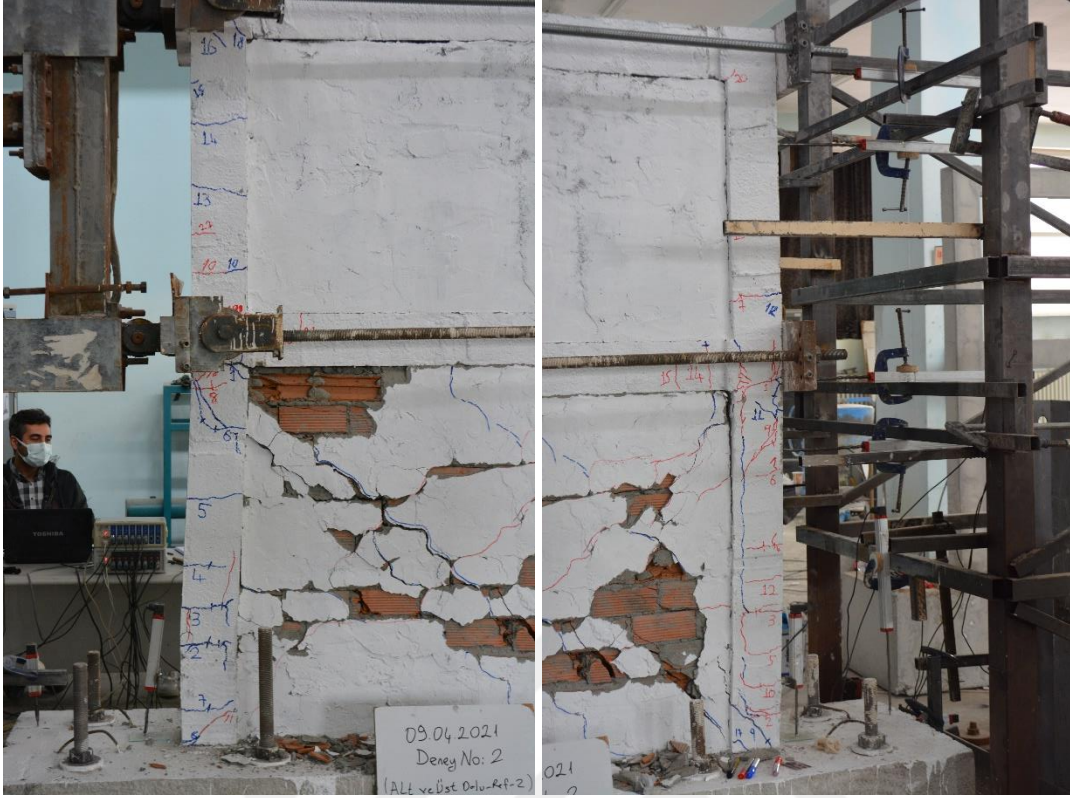
Şekil 4.26. R2 numunesinin -6 çevriminde oluşan çatlaklar

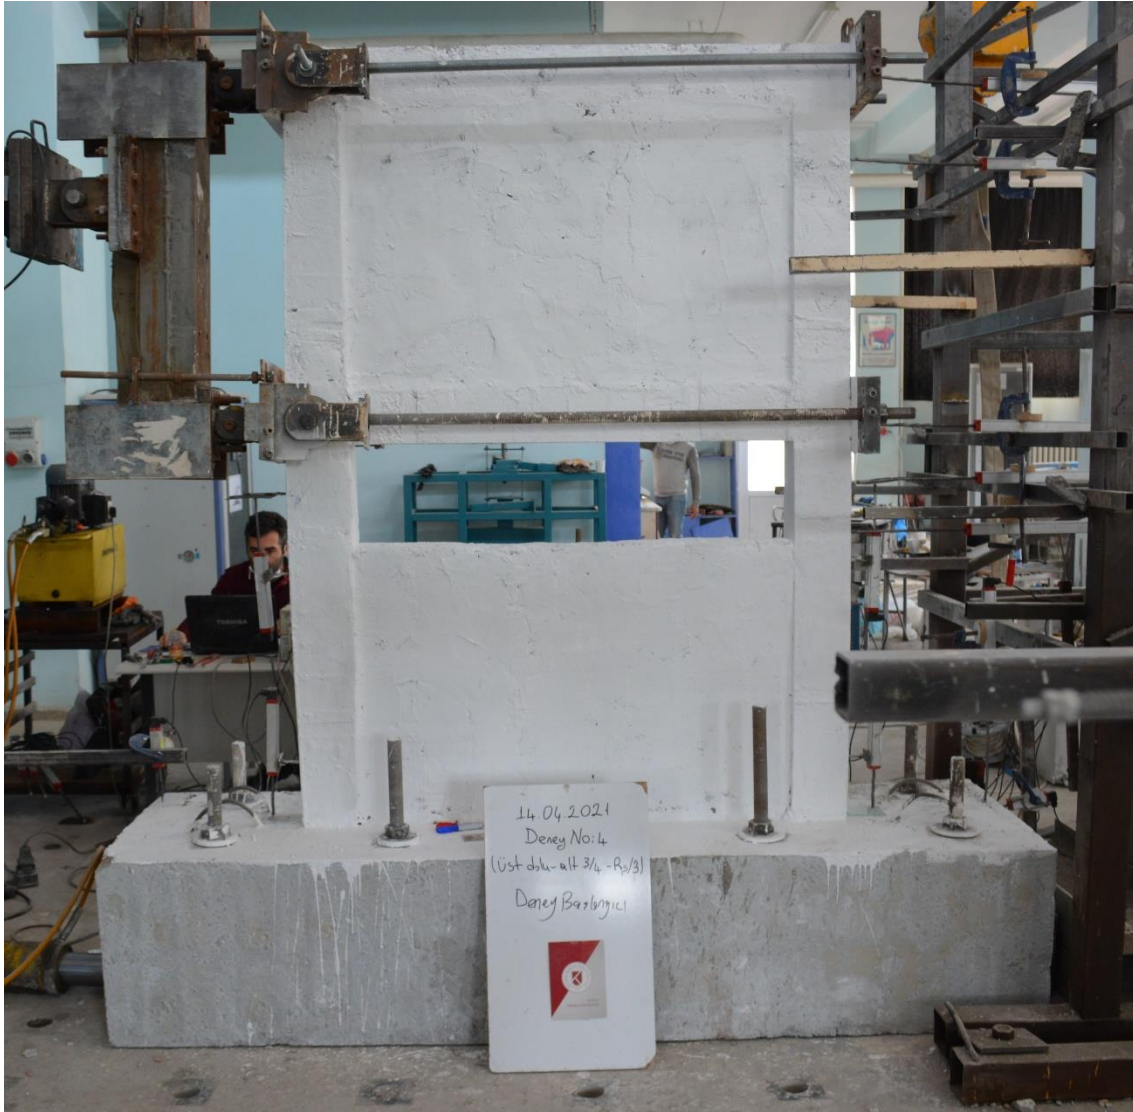
Şekil 4.32. R3 numunesinin deney öncesi görünümü

R3 deney numunesi üst katı tamamen, alt katı 3/4 oranında tuğla duvar ile örülmüş iki katlı tek açıklıklı çerçeveden oluşmaktadır. Bu deney elemanı, güçlendirilmiş numuneler arasındaki farkları incelemek için tersinir tekrarlanır yükler altında test edilmiştir. Referans çerçevenin deney öncesi görünümü Şekil 4.32’de görülmektedir.

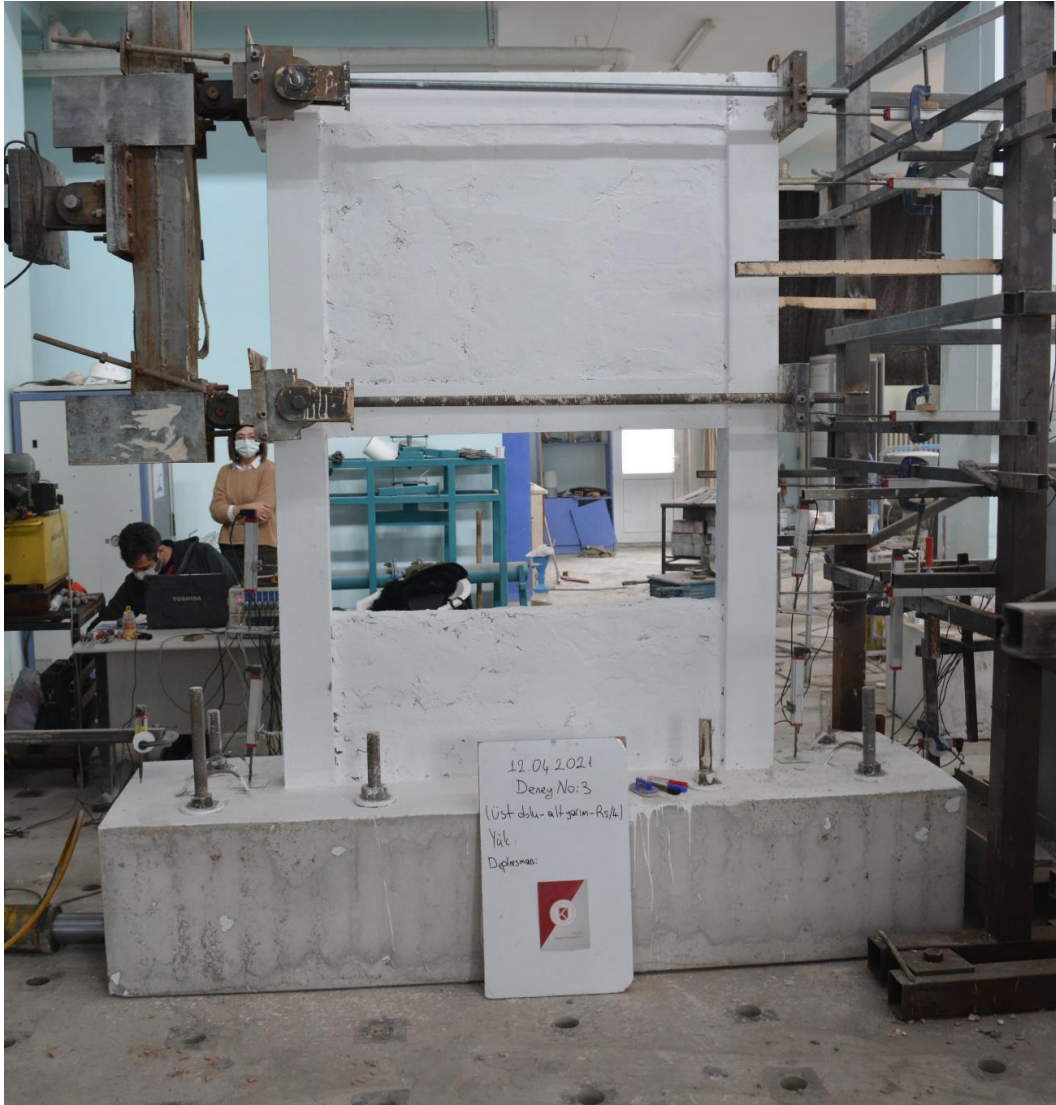
Şekil 4.48. R4 numunesinin deney öncesi görünümü

R4 deney numunesi üst katı tamamen, alt katı 1/2 oranında tuğla duvar ile örölü iki katlı tek açıklıklı çerçeveden oluşmaktadır. Bu deney elemanı, güçlendirilmiş numuneler arasındaki farkları incelemek için tersinir tekrarlanır yükler altında test edilmiştir. Referans çerçevenin deney öncesi görünümü Şekil 4.48’de görülmektedir.

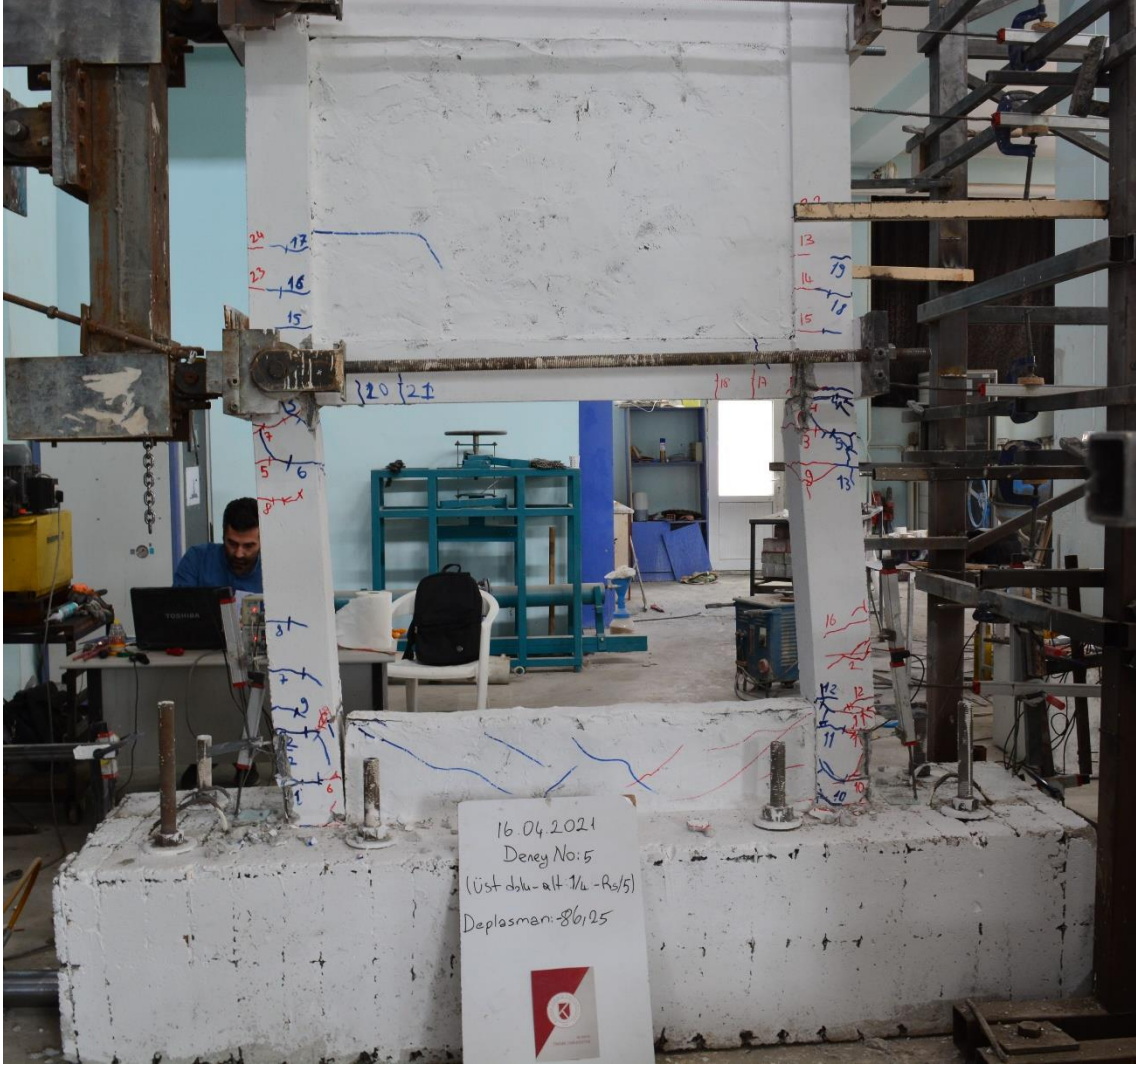
Şekil 4.73. R5 numunesinin deney sonu görünümü

R5 numunesinin yatay yönde maruz kaldığı maksimum yatay yük pozitif yönde 30.93 kN ve bu yükteki deplasmanı 44.58 mm iken, negatif yöndeki maksimum yatay yük -33.55 kN ve bu yükteki deplasmanı -22.62 mm'dir. Numuneye ait çevrimsel yatay yük-tepe deplasmanı histerezis eğrisi Şekil 4.73'te, bu histerezis eğrisine ait dayanım zarfı eğrisi Şekil 4.74'te verilmiştir.

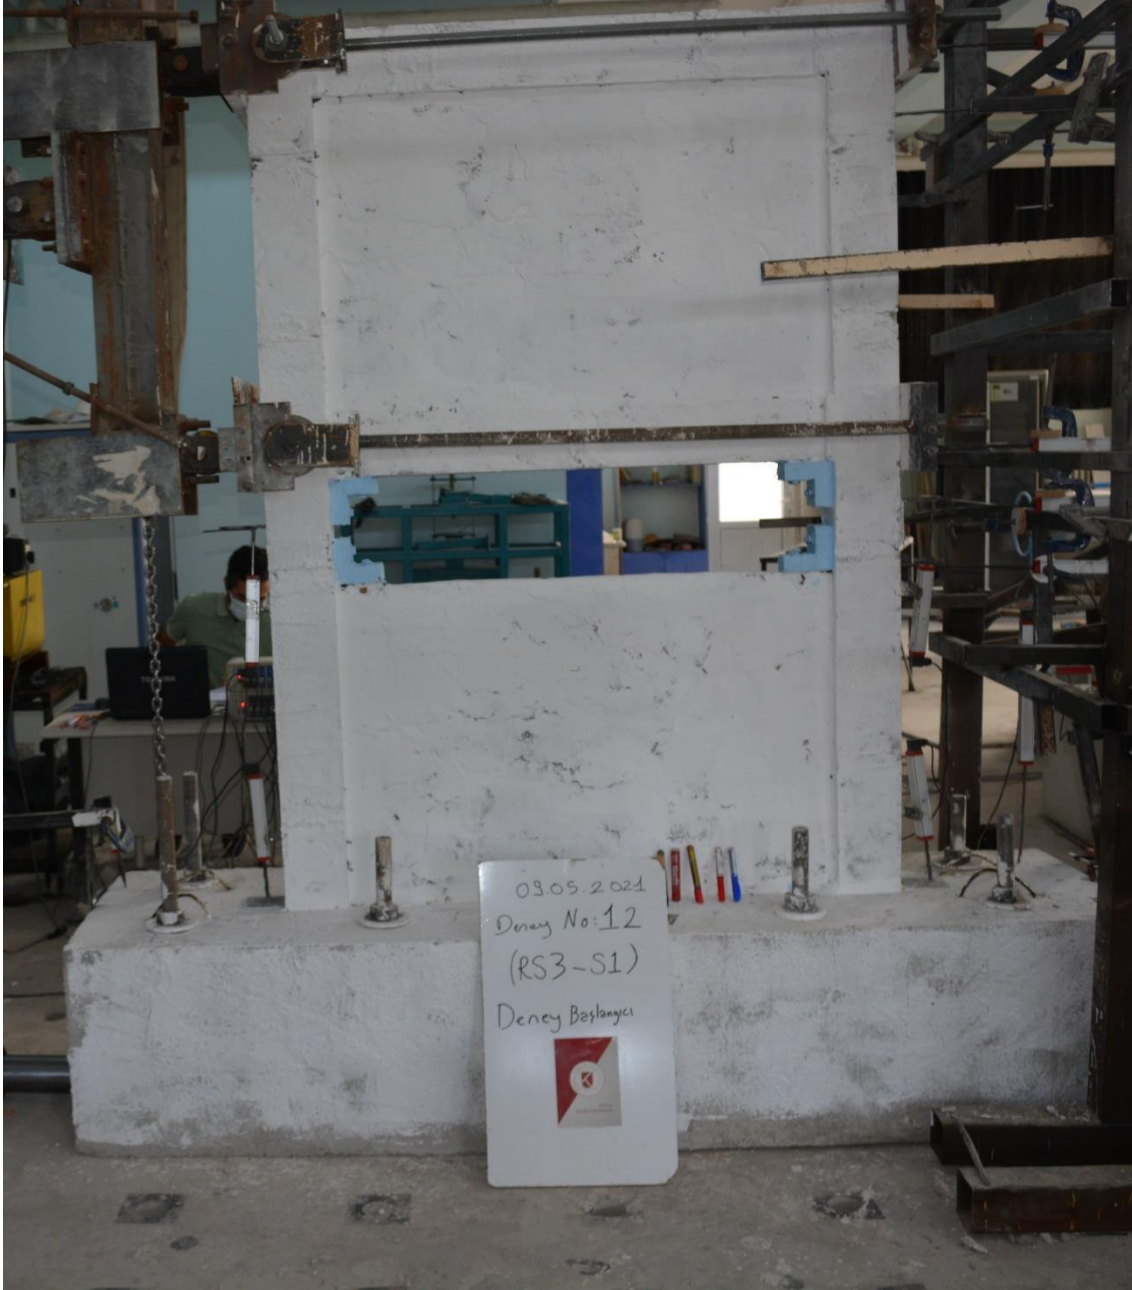
Şekil 4.77. R3-S1 numunesinin deney öncesi görünümü

R3-S1 deney numunesi üst katı tamamen, alt katı 3/4 oranında tuğla duvar ile örölü, alt katta duvar örülmeven bölgenin köşe noktalarında L SIFCON paneller kullanılan iki katlı tek açıklıklı çerçeveden oluşmaktadır. Bu deney elemanı, güçlendirilmemiş numuneler arasındaki farkları incelemek için tersinir tekrarlanır yükler altında test edilmiştir. Referans çerçevenin deney öncesi görünümü Şekil 4.77'de görülmektedir.

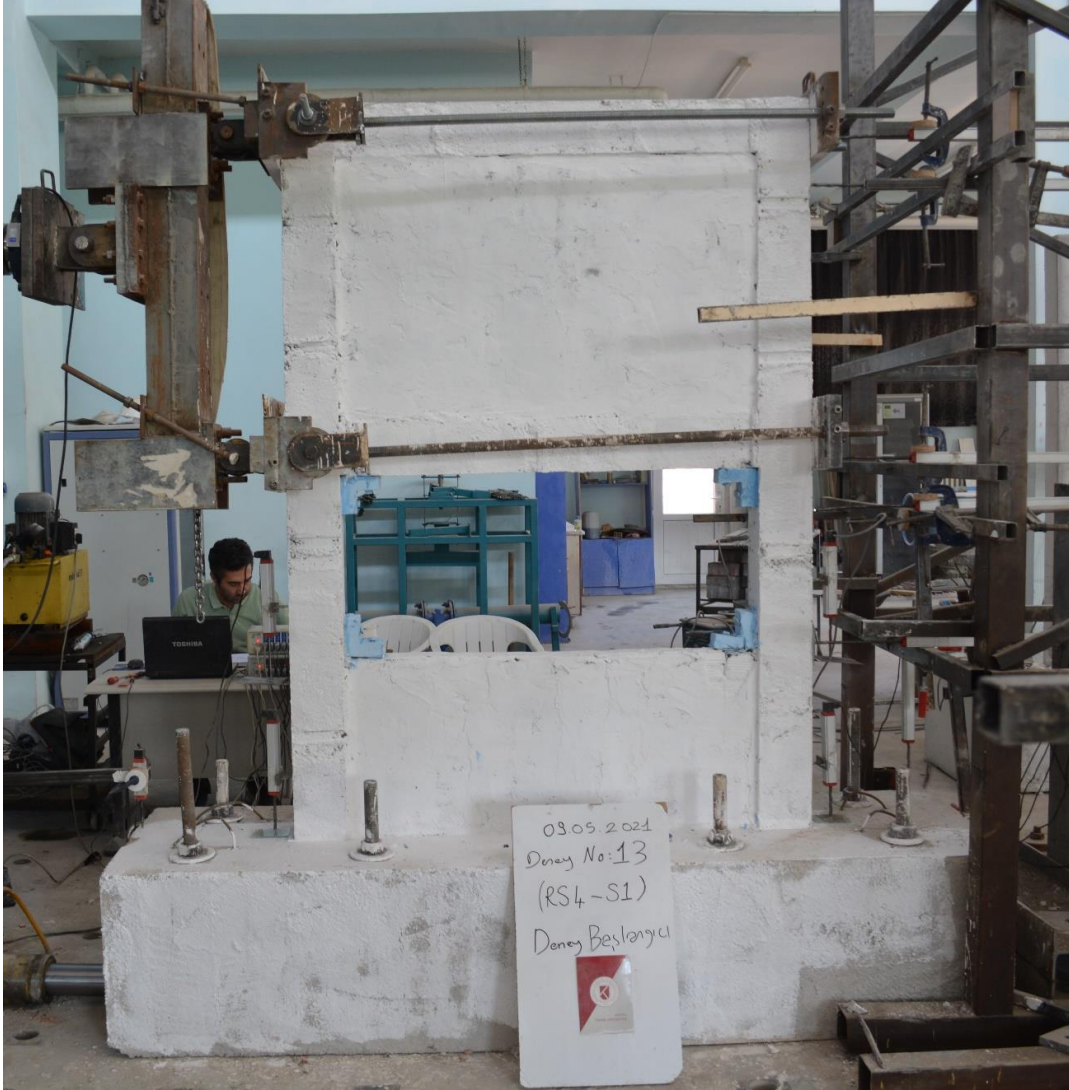
Şekil 4.95. R4-S1 numunesinin deney öncesi görünümü

R4-S1 deney numunesi üst katı tamamen, alt katı 1/2 oranında tuğla duvar ile örülü, alt katta duvar örülmeven bölgenin köşe noktalarında L SIFCON paneller kullanılan iki katlı tek açıklıklı çerçeveden oluşmaktadır. Bu deney elemanı, güçlendirilmemiş numuneler arasındaki farkları incelemek için tersinir tekrarlanır yükler altında test edilmiştir. Referans çerçevenin deney öncesi görünümü Şekil 4.95'te görülmektedir.

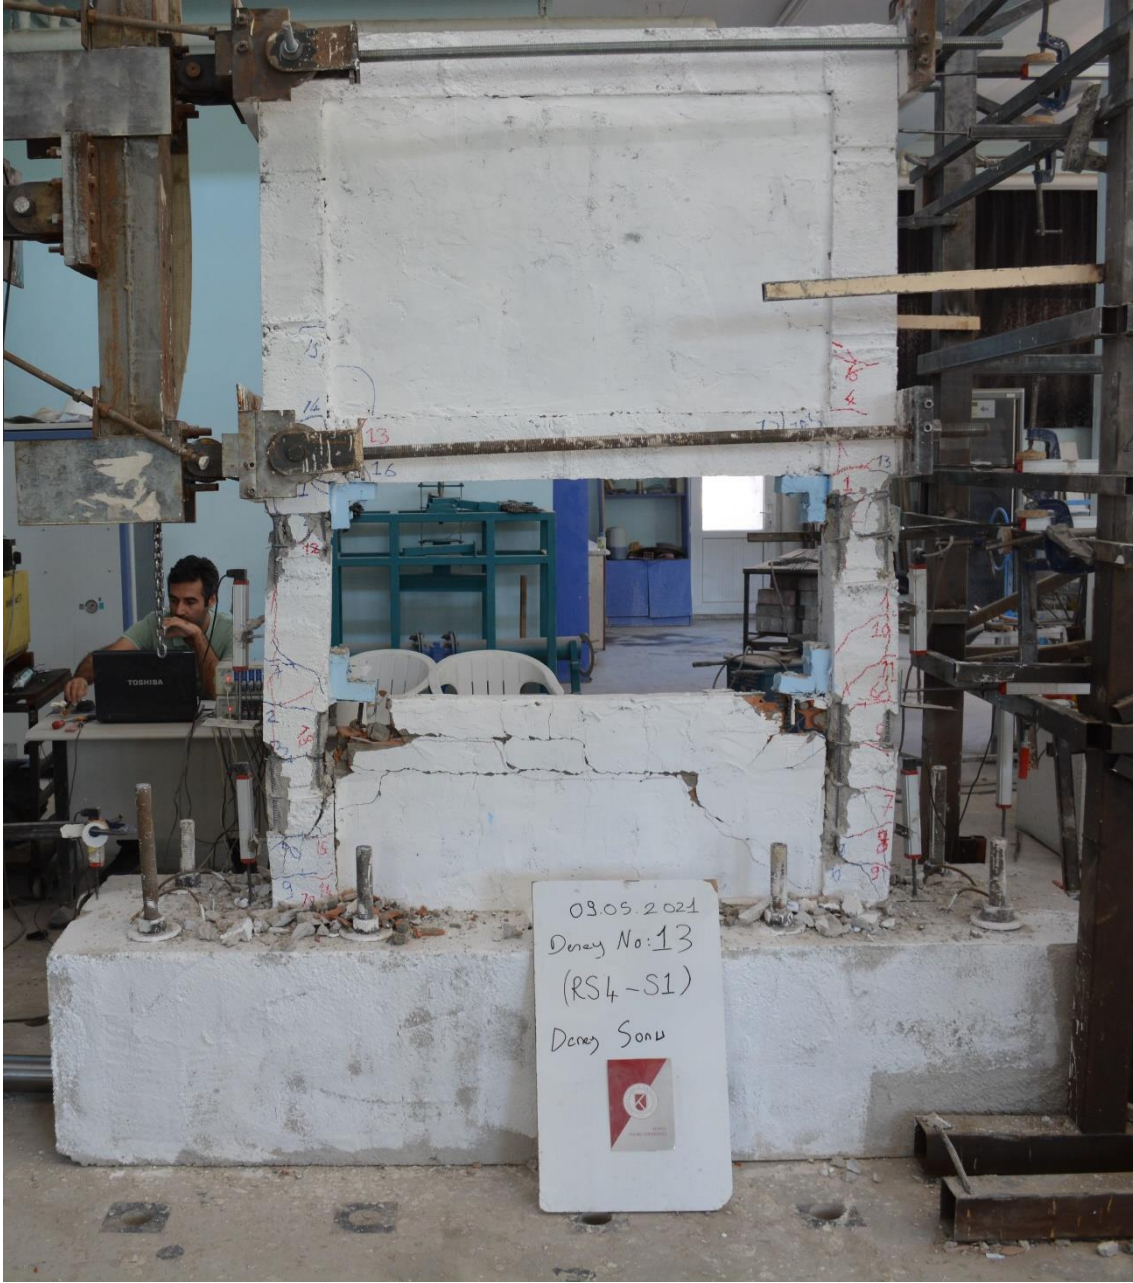
Şekil 4.106. R4-S1 numunesinin deney sonu görünümü

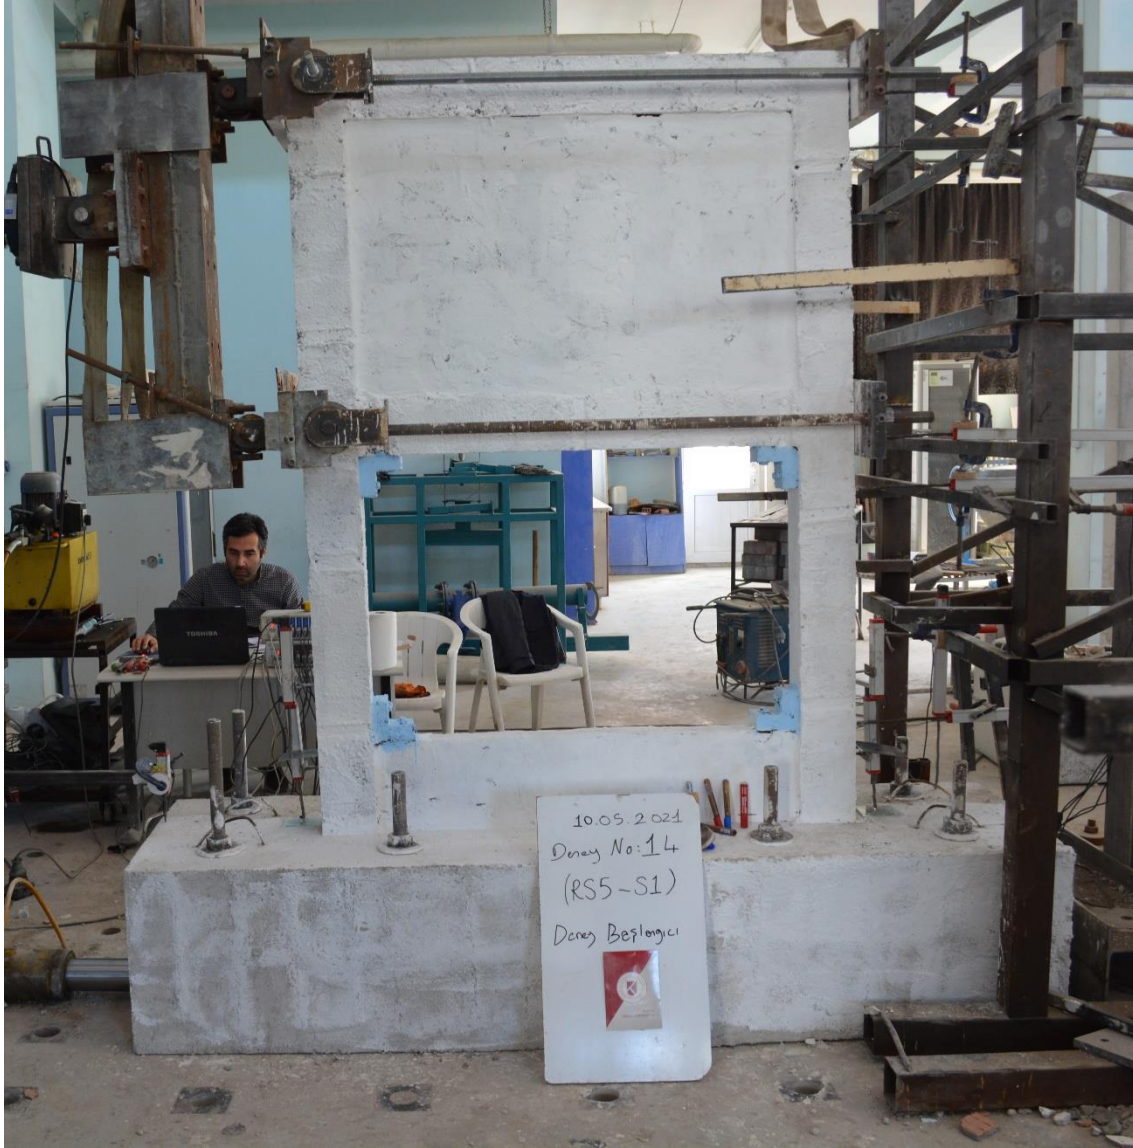
Şekil 4.111. R5-S1 numunesinin deney öncesi görünümü

R5-S1 deney numunesi üst katı tamamen, alt katı 1/4 oranında tuğla duvar ile örölü, alt katta duvar örülmeven bölgenin köşe noktalarında L SIFCON paneller kullanılan iki katlı tek açıklıklı çerçeveden oluşmaktadır. Bu deney elemanı, güçlendirilmemiş numuneler arasındaki farkları incelemek için tersinir tekrarlanır yükler altında test edilmiştir. Referans çerçevenin deney öncesi görünümü Şekil 4.111'de görülmektedir.
