KISA KOLON ETKİSİNDEKİ BETONARME
ÇERÇVELERİN SİFCON PANELLERLE
GÜÇLENDİRİLMESİ

YÜKSEK LİSANS TEZİ

İnşaat Mühendisliği Anabilim Dalı

Ocak-2022
KONYA
Her Hakkı Saklıdır

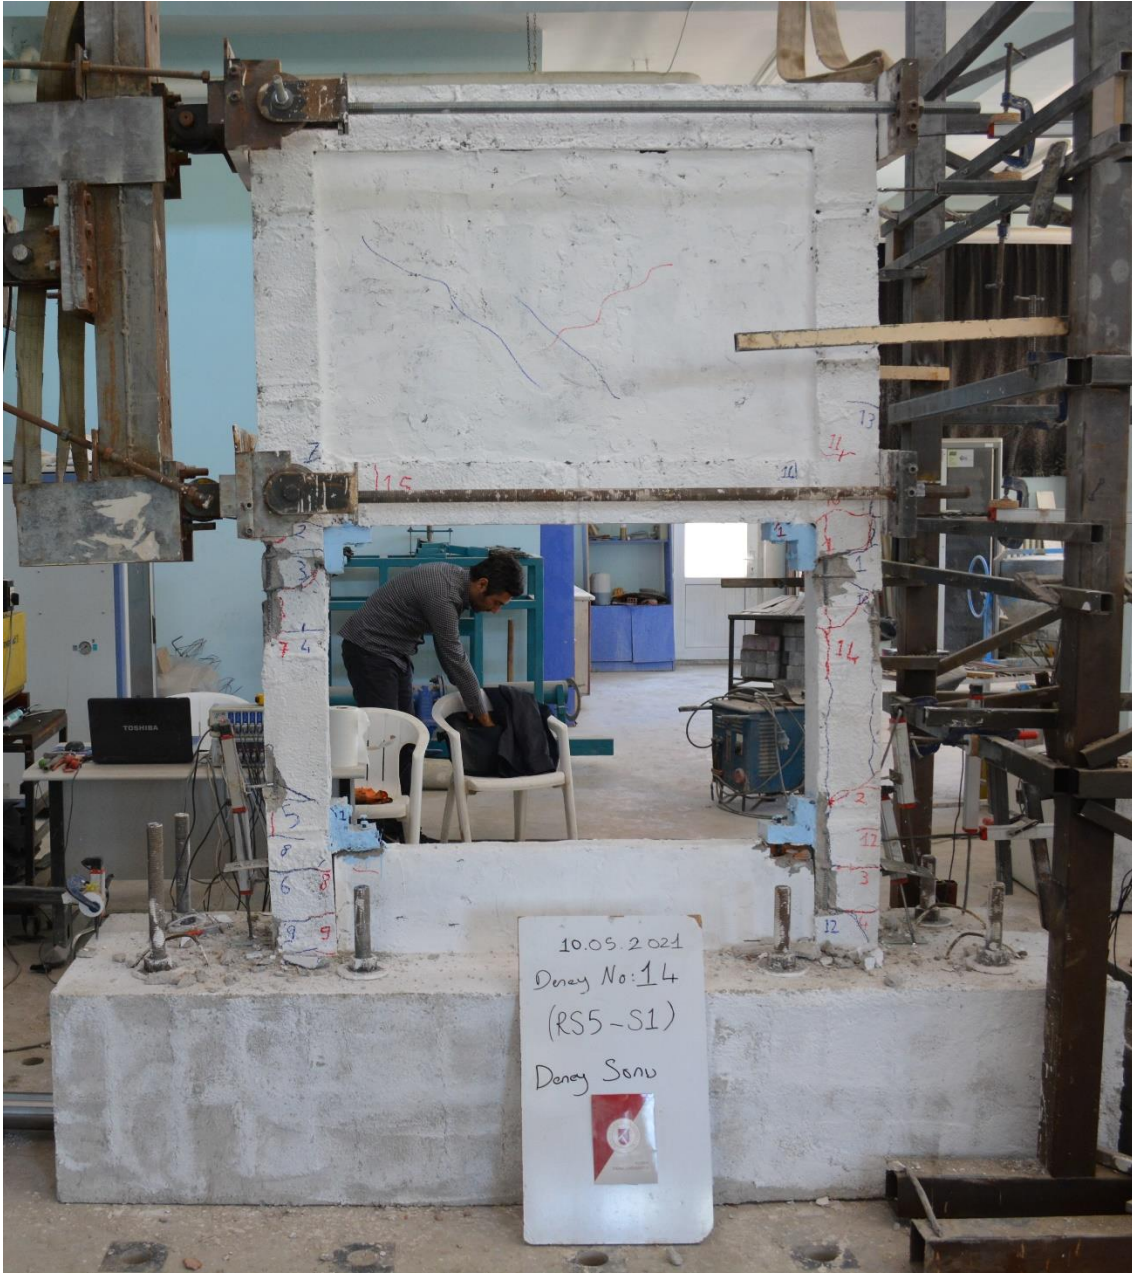
Şekil 4.120. R5-S1 numunesinin deney sonu görünümü

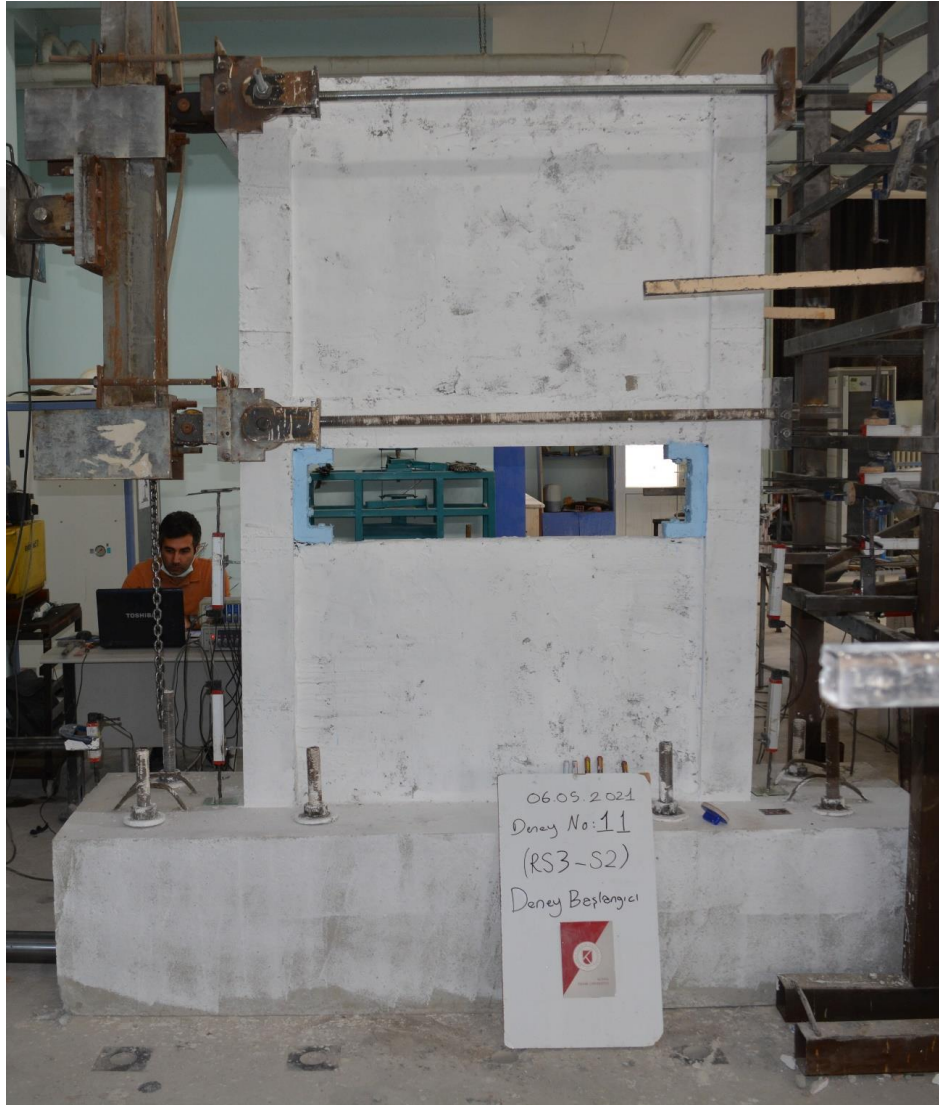
Şekil 4.125. R3-S2 numunesinin deney öncesi görünümü

R3-S2 deney numunesi üst katı tamamen, alt katı 3/4 oranında tuğla duvar ile örölü, alt katta duvar örölmeyen bölgenin kenarlarında U SIFCON paneller kullanılan iki katlı tek açıklıklı çerçeveden oluşmaktadır. Bu deney elemanı, güçlendirilmemiş numuneler arasındaki farkları incelemek için tersinir tekrarlanır yükler altında test edilmiştir. Referans çerçevenin deney öncesi görünümü Şekil 4.125'te görölmektedir.

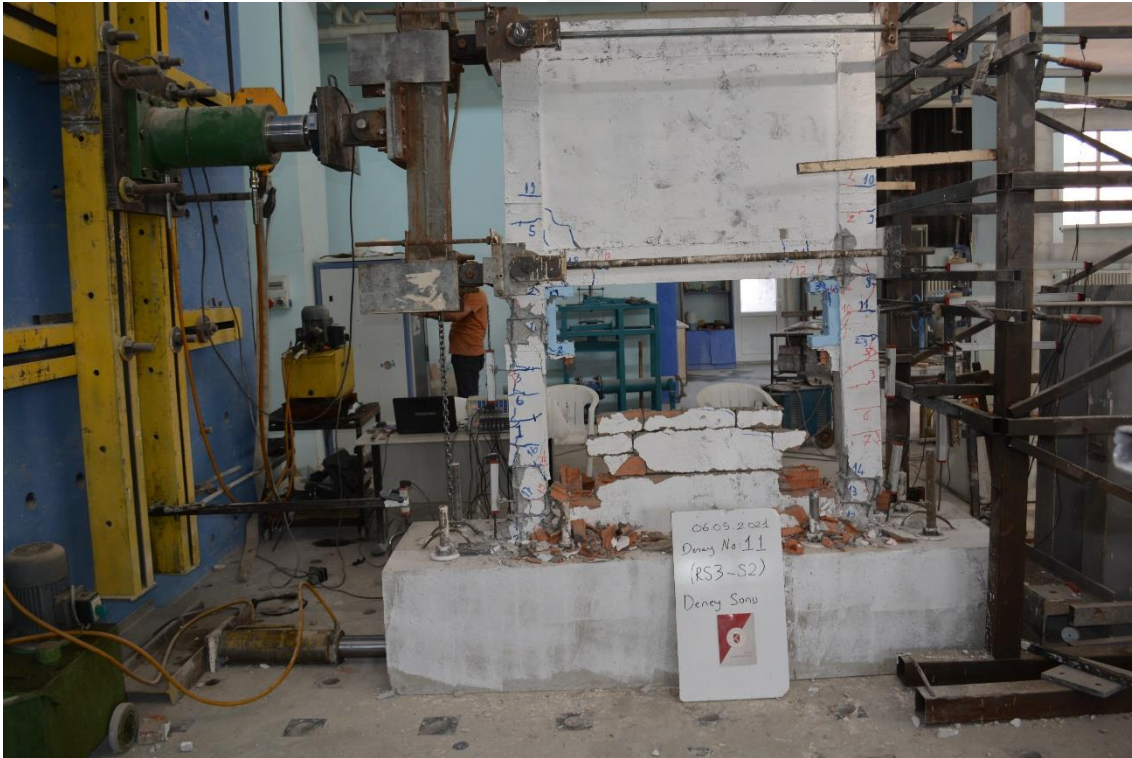
Şekil 4.137. R3-S2 numunesinin deney sonu görünümü

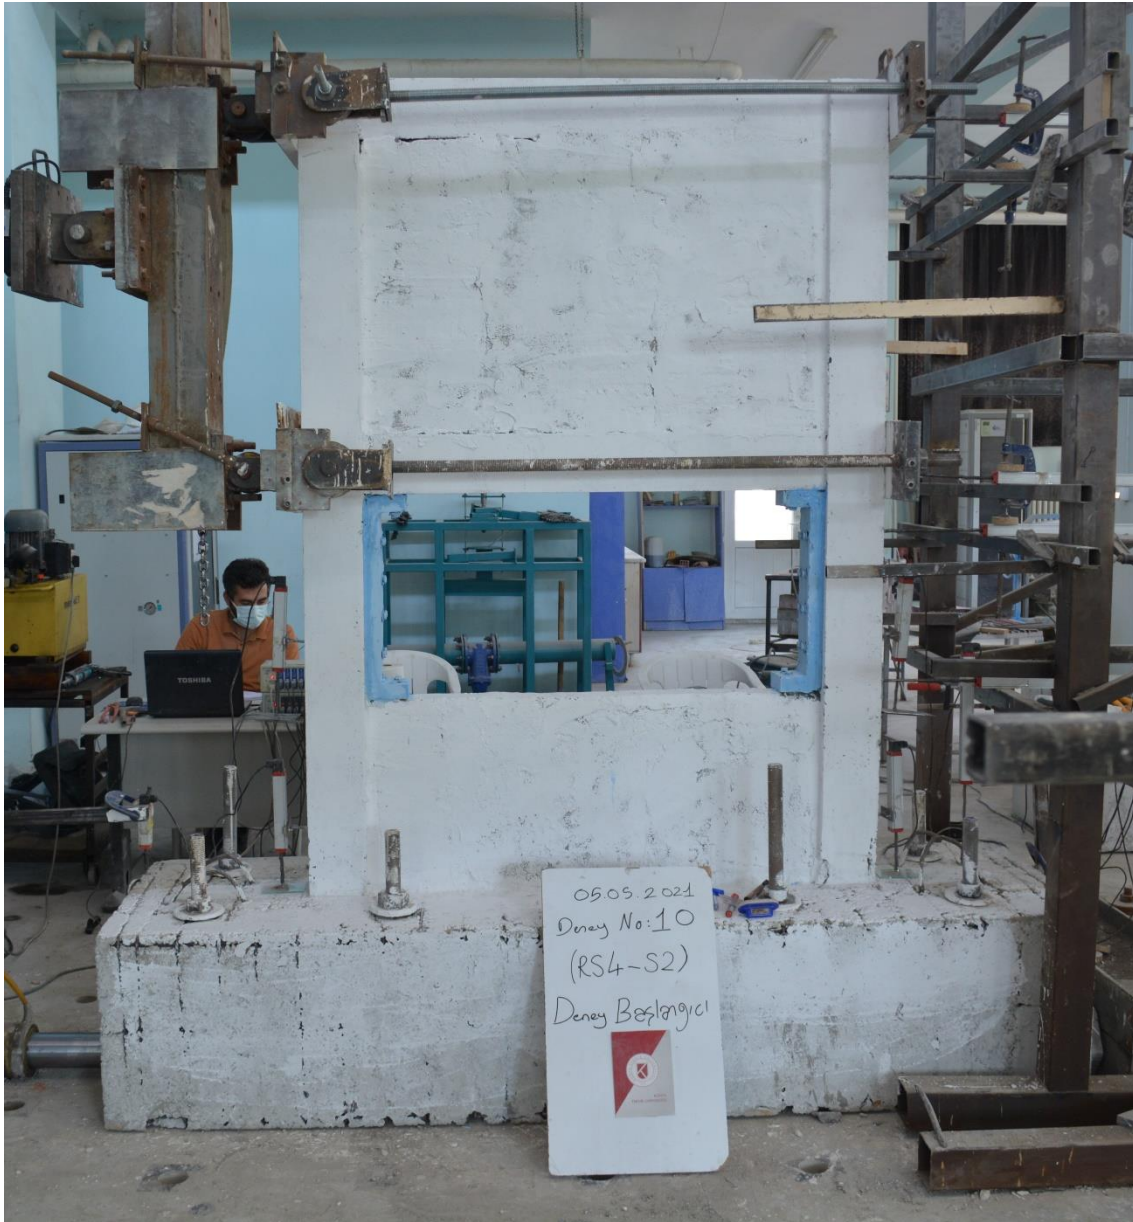
Şekil 4.142. R4-S2 numunesinin deney öncesi görünümü

R4-S2 deney numunesi üst katı tamamen, alt katı 1/2 oranında tuğla duvar ile örölü, alt katta duvar örülmeyen bölgenin kenarlarında U SIFCON paneller kullanılan iki katlı tek açıklıklı çerçeveden oluşmaktadır. Bu deney elemanı, güçlendirilmemiş numuneler arasındaki farkları incelemek için tersinir tekrarlanır yükler altında test edilmiştir. Referans çerçevenin deney öncesi görünümü Şekil 4.142'de görülmektedir.

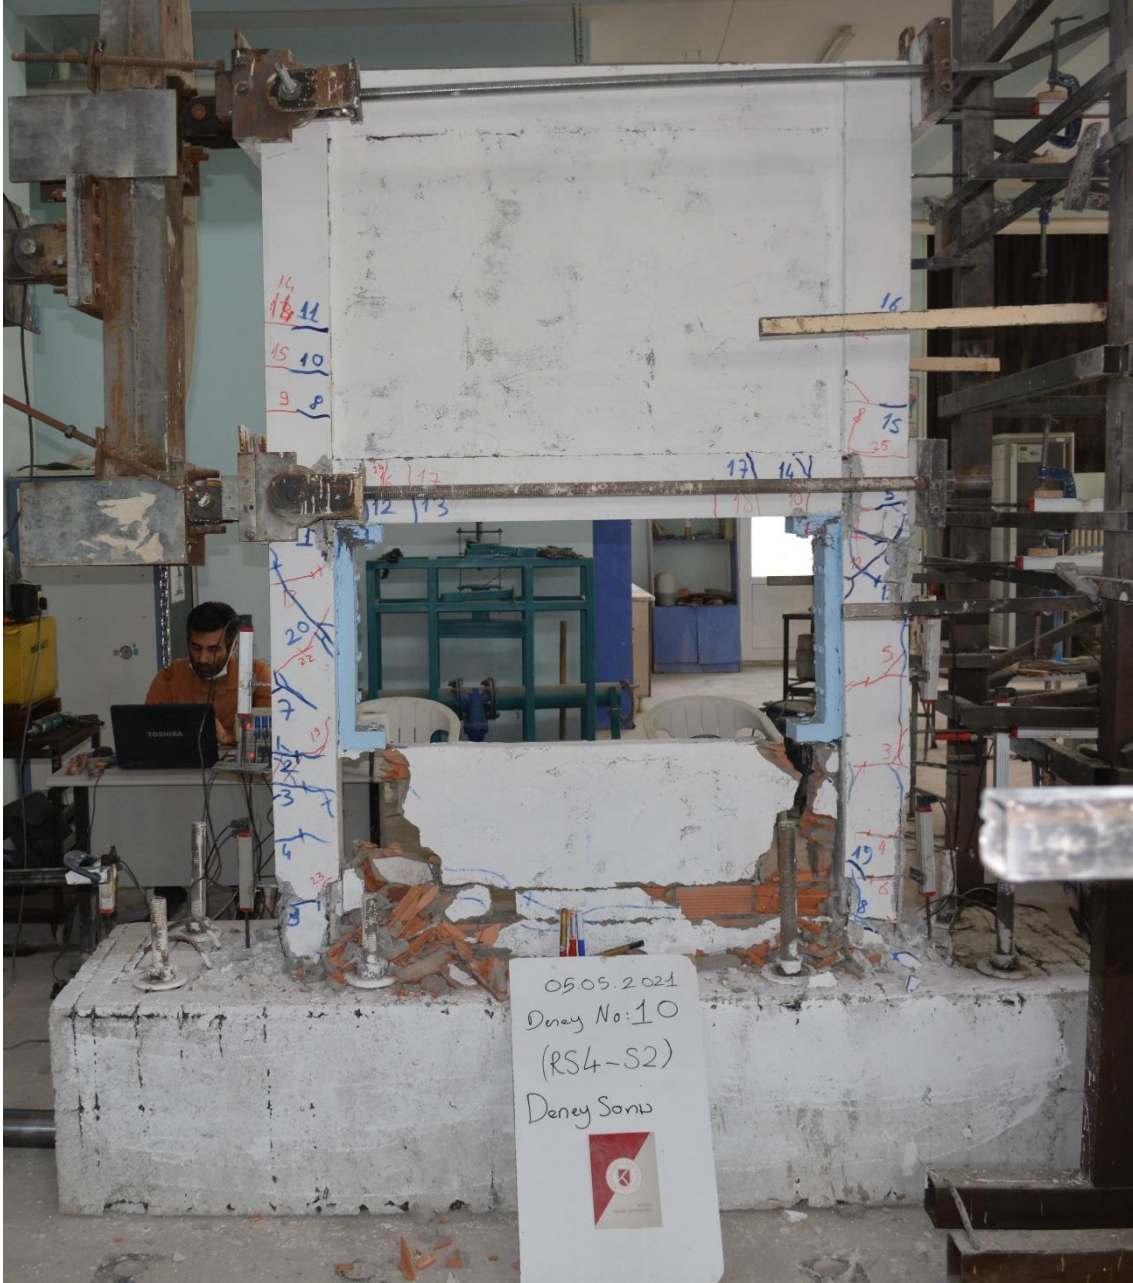
Şekil 4.153. R4-S2 numunesinin deney sonu görünümü

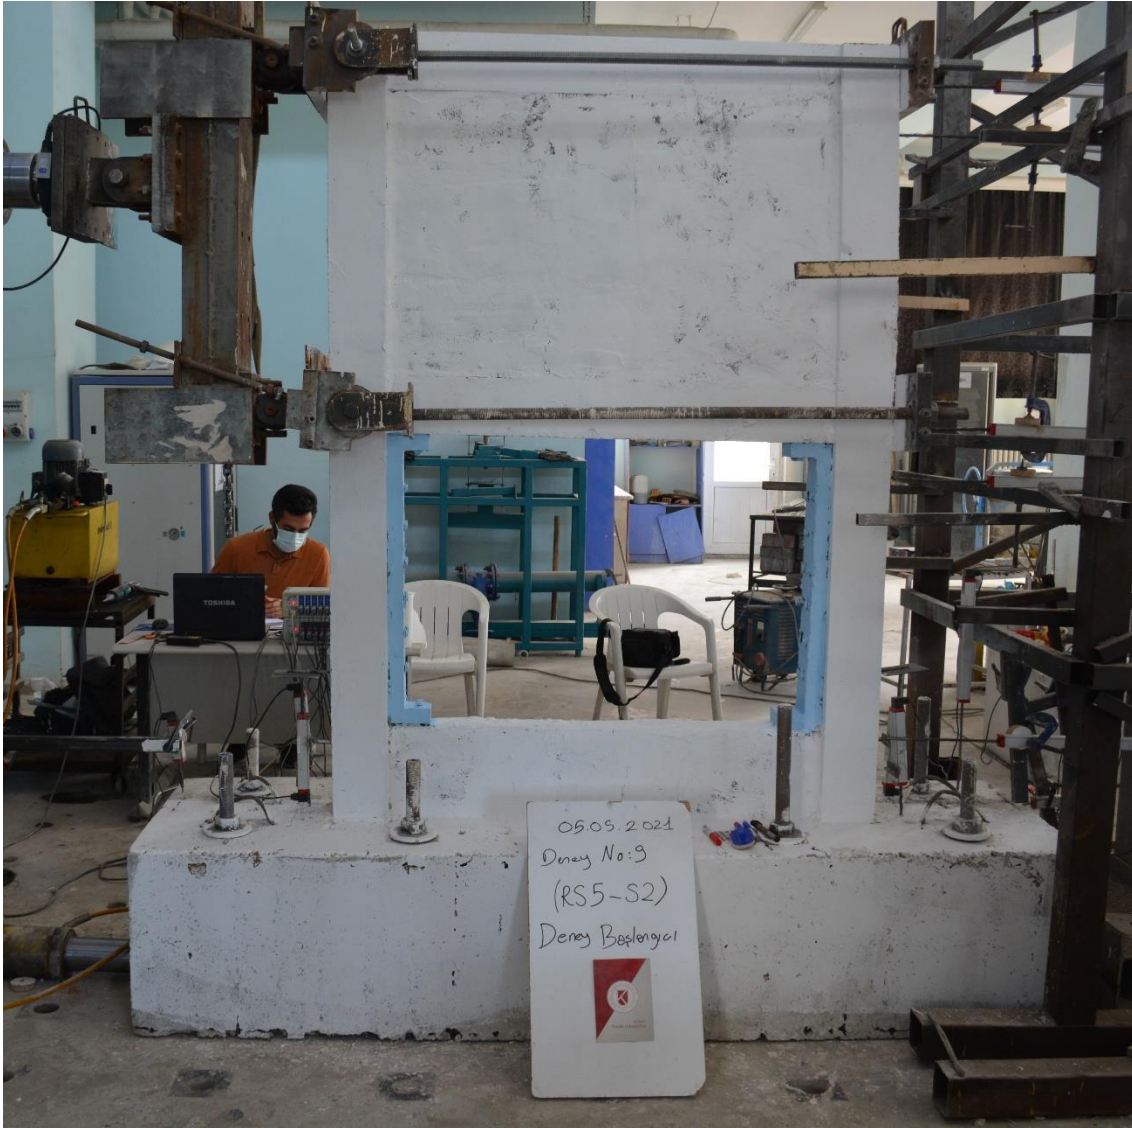
Şekil 4.158. R5-S2 numunesinin deney öncesi görünümü

R5-S2 deney numunesi üst katı tamamen, alt katı 1/4 oranında tuğla duvar ile örölü, alt katta duvar örülmeyen bölgenin kenarlarında U SIFCON paneller kullanılan iki katlı tek açıklıklı çerçeveden oluşmaktadır. Bu deney elemanı, güçlendirilmemiş numuneler arasındaki farkları incelemek için tersinir tekrarlanır yükler altında test edilmiştir. Referans çerçevenin deney öncesi görünümü Şekil 4.158'de görülmektedir.

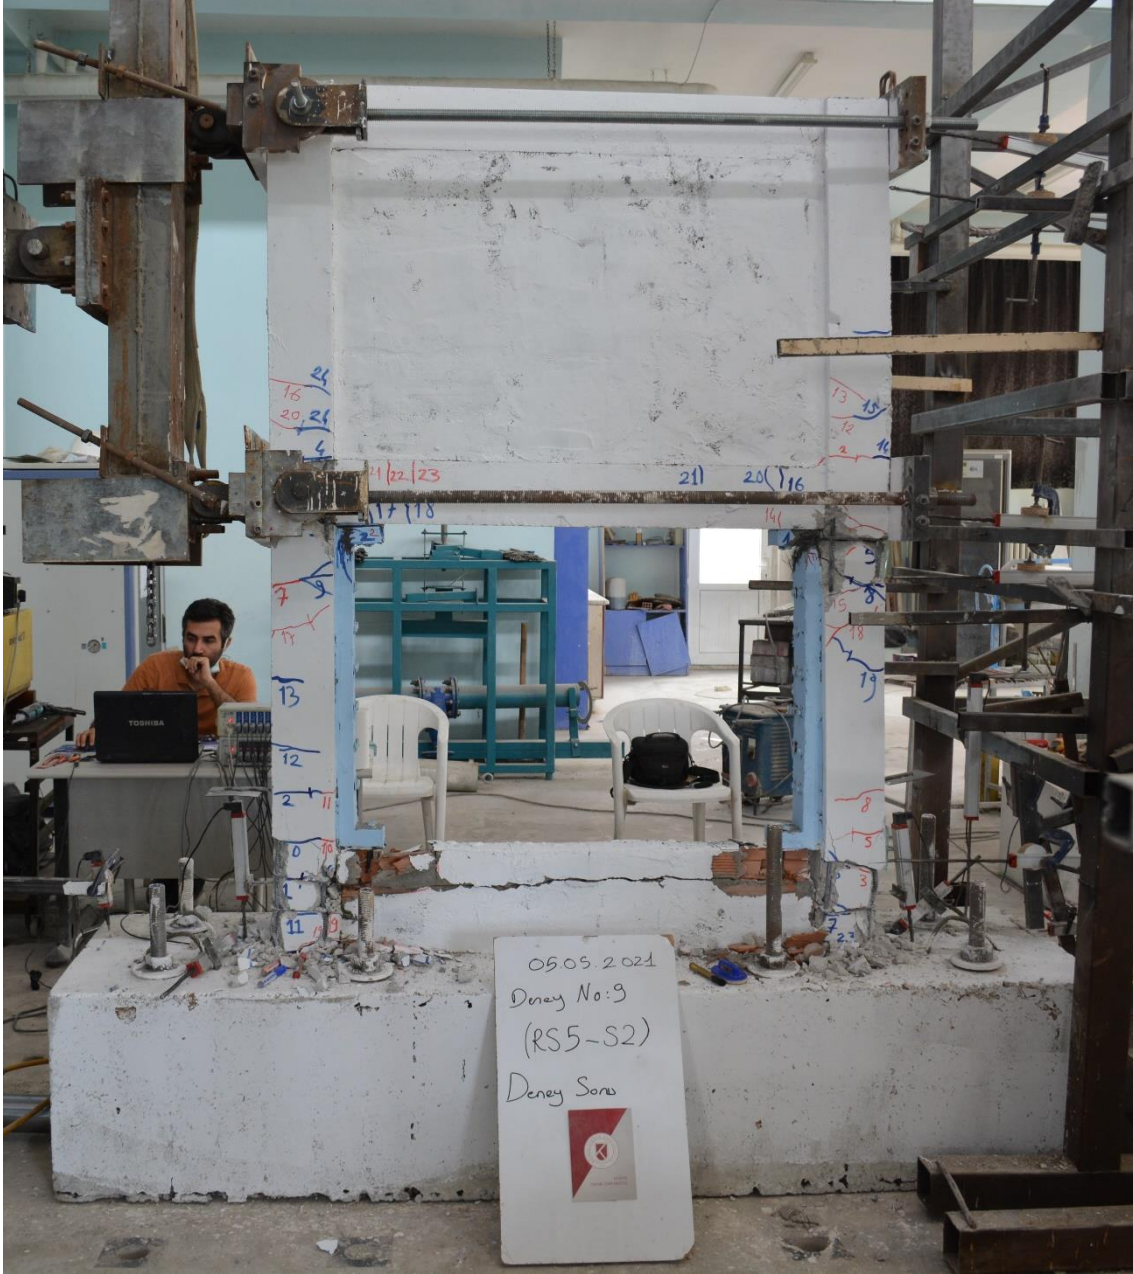
Şekil 4.168. R5-S2 numunesinin deney sonu görünümü

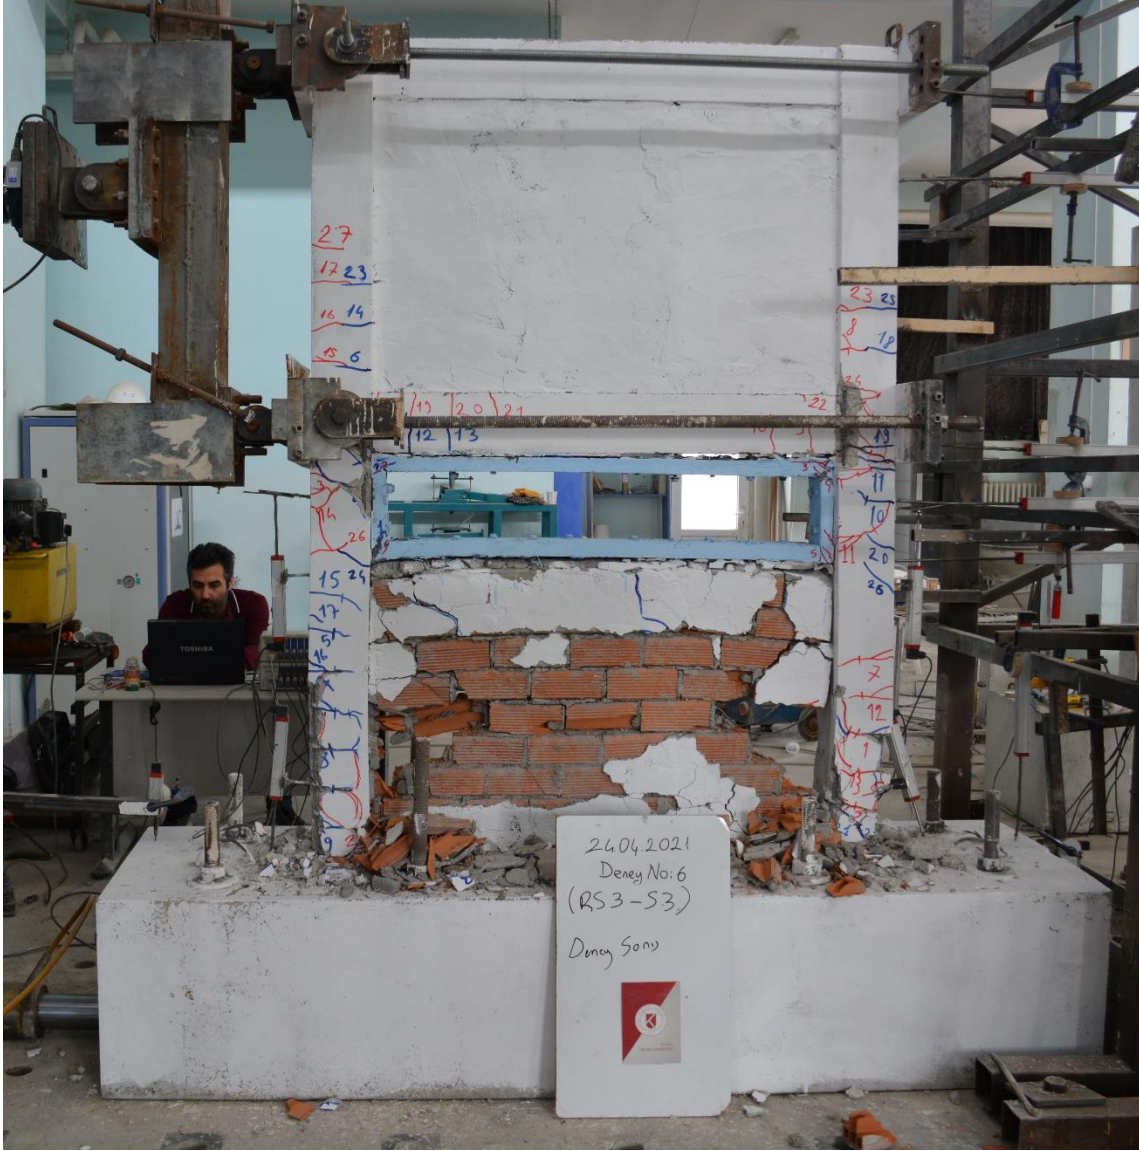
Şekil 4.184. R3-S3 numunesinin deney sonu görünümü

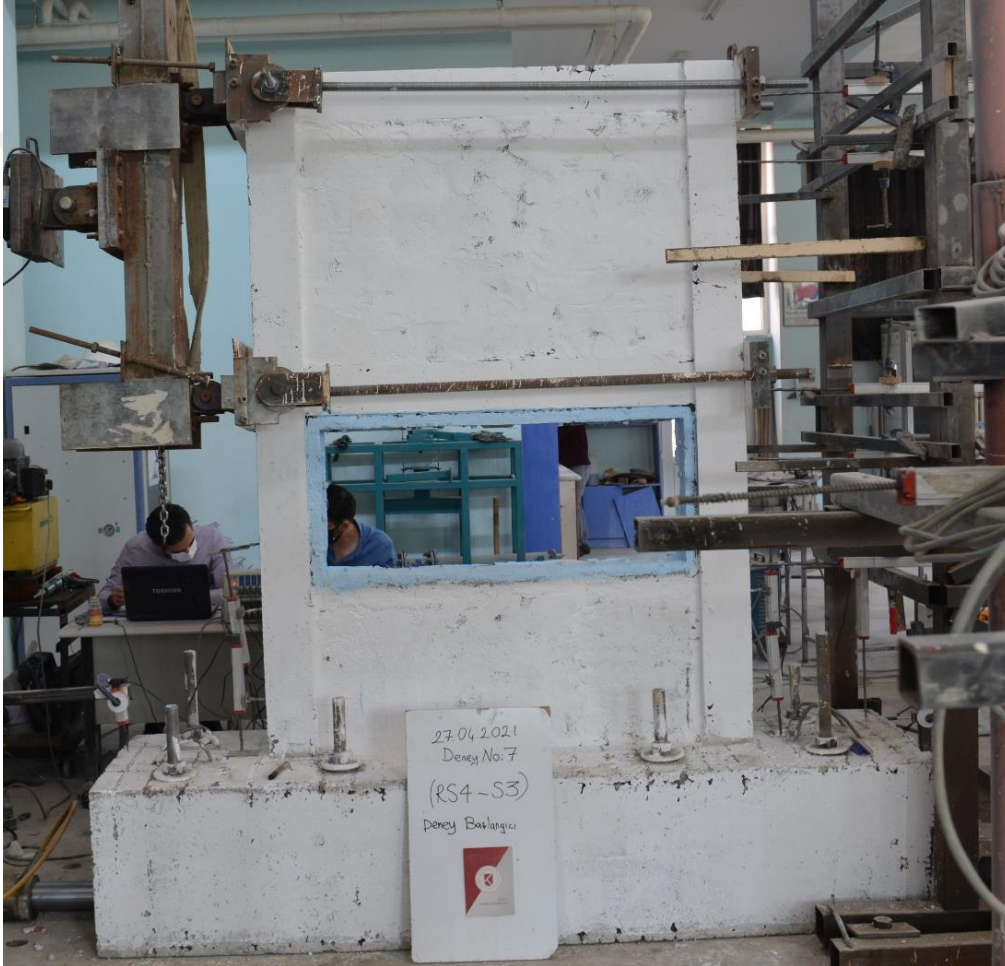
Şekil 4.189. R4-S3 numunesinin deney öncesi görünümü

R4-S3 deney numunesi üst katı tamamen, alt katı 1/2 oranında tuğla duvar ile örölü, alt katta duvar örülmeyen bölgenin kenarlarında SIFCON paneller kullanılan iki katlı tek açıklıklı çerçeveden oluşmaktadır. Bu deney elemanı, güçlendirilmemiş numuneler arasındaki farkları incelemek için tersinir tekrarlanır yükler altında test edilmiştir. Referans çerçevenin deney öncesi görünümü Şekil 4.189'da görülmektedir.

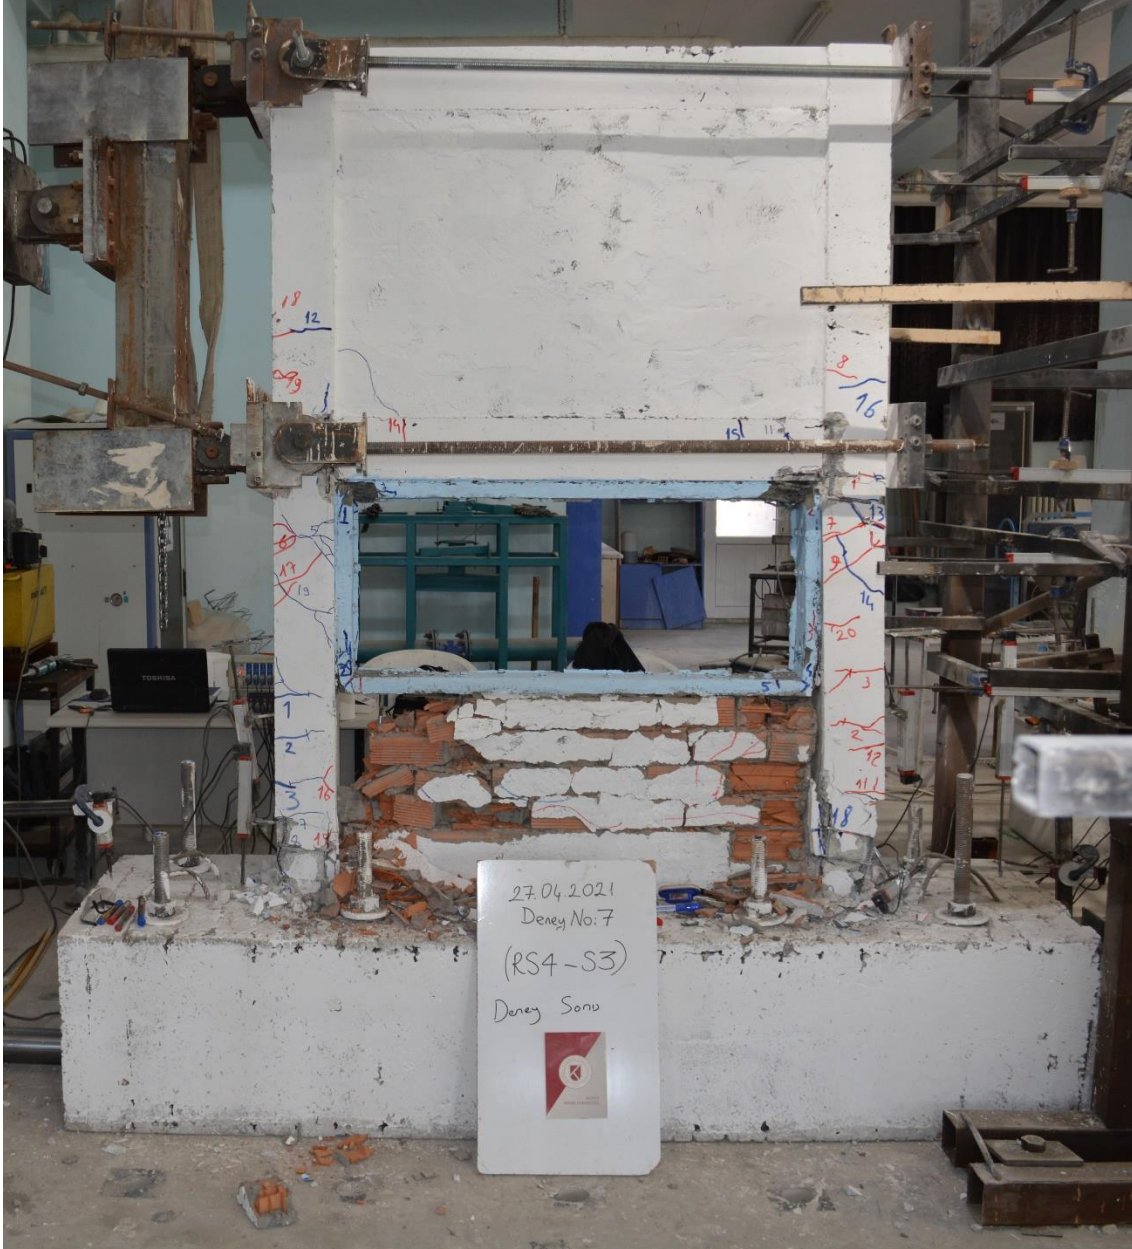
Şekil 4.200. R4-S3 numunesinin deney sonu görünümü

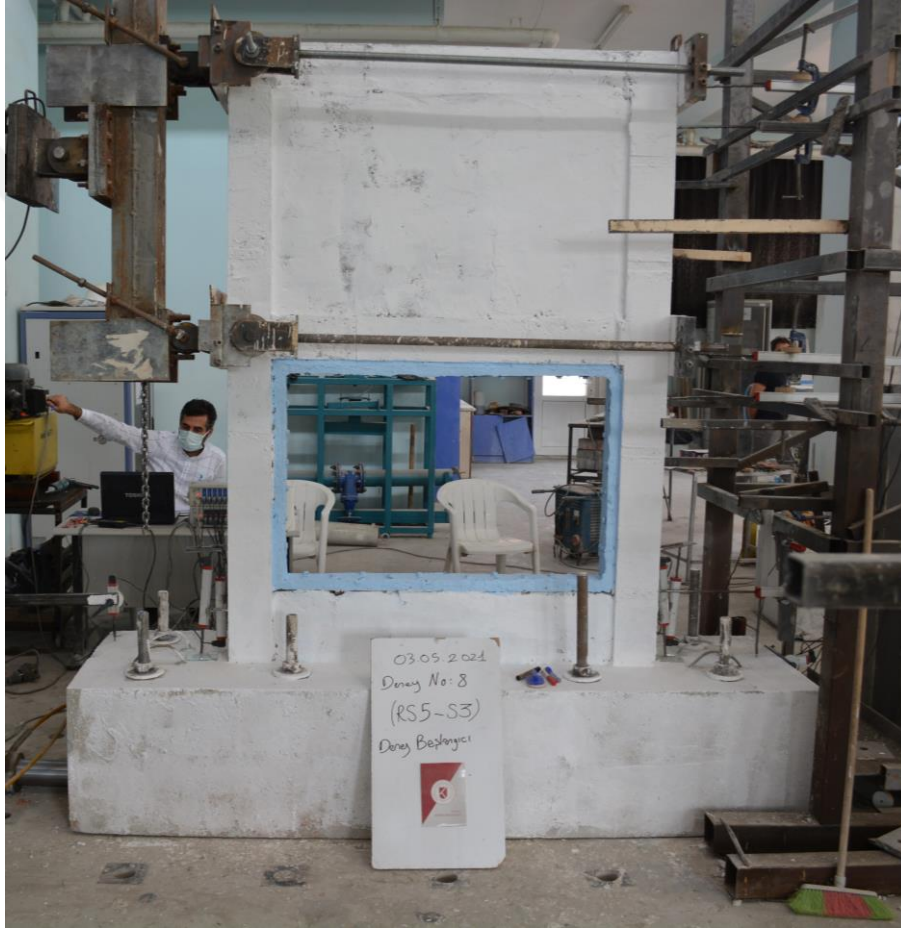
Şekil 4.205. R5-S3 numunesinin deney öncesi görünümü

R5-S3 deney numunesi üst katı tamamen, alt katı 1/4 oranında tuğla duvar ile örölü, alt katta duvar örülmeyen bölgenin kenarlarında SIFCON paneller kullanılan iki katlı tek açıklıklı çerçeveden oluşmaktadır. Bu deney elemanı, güçlendirilmemiş numuneler arasındaki farkları incelemek için tersinir tekrarlanır yükler altında test edilmiştir. Referans çerçevenin deney öncesi görünümü Şekil 4.205'te görülmektedir.

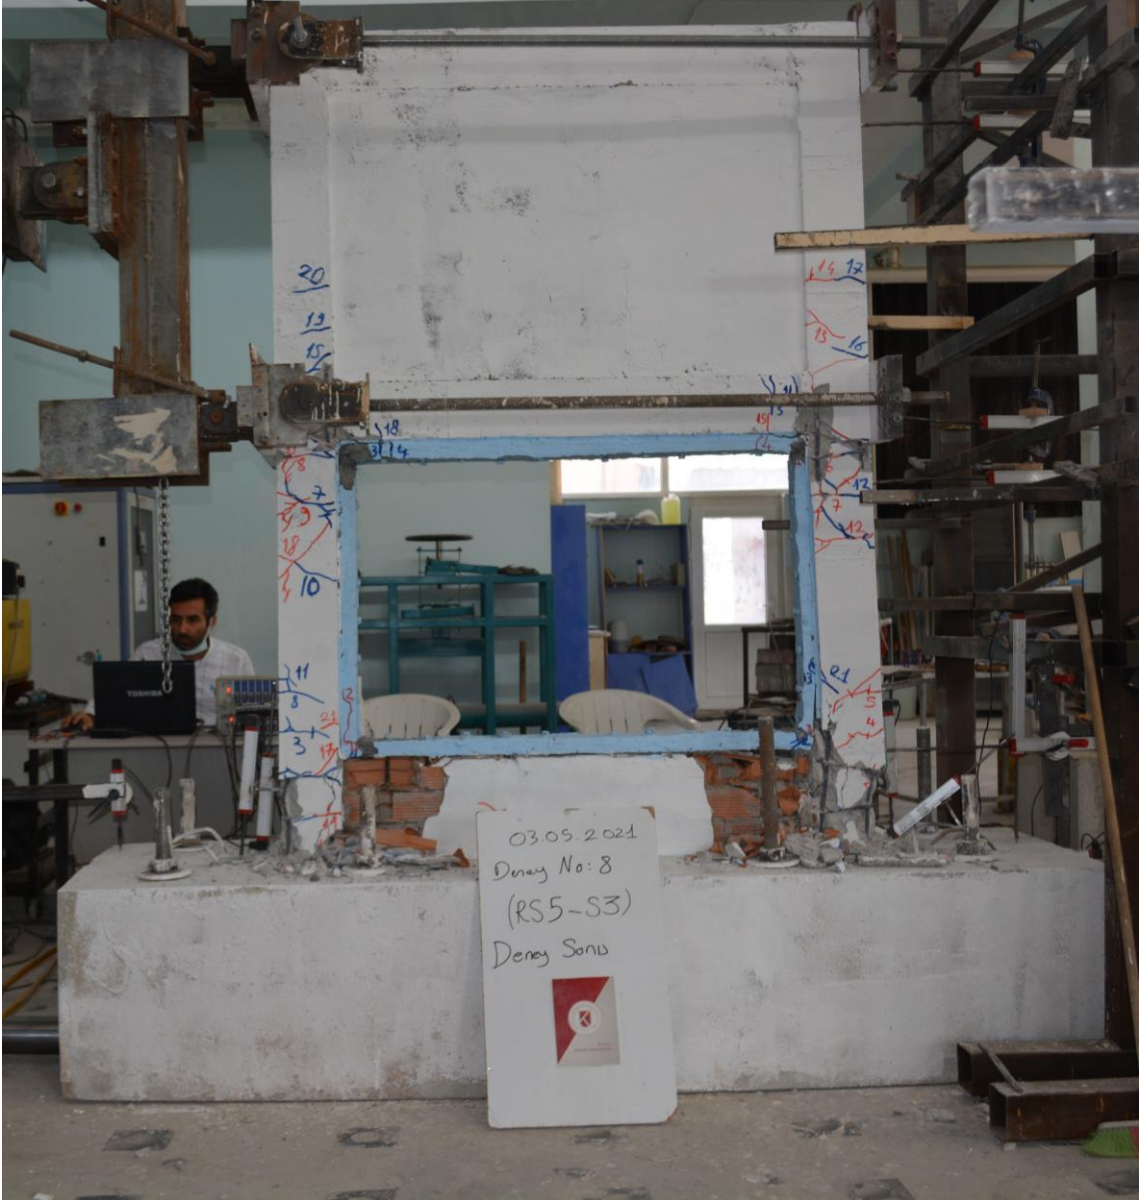
Şekil 4.218. R5-S3 numunesinin deney sonu görünümü

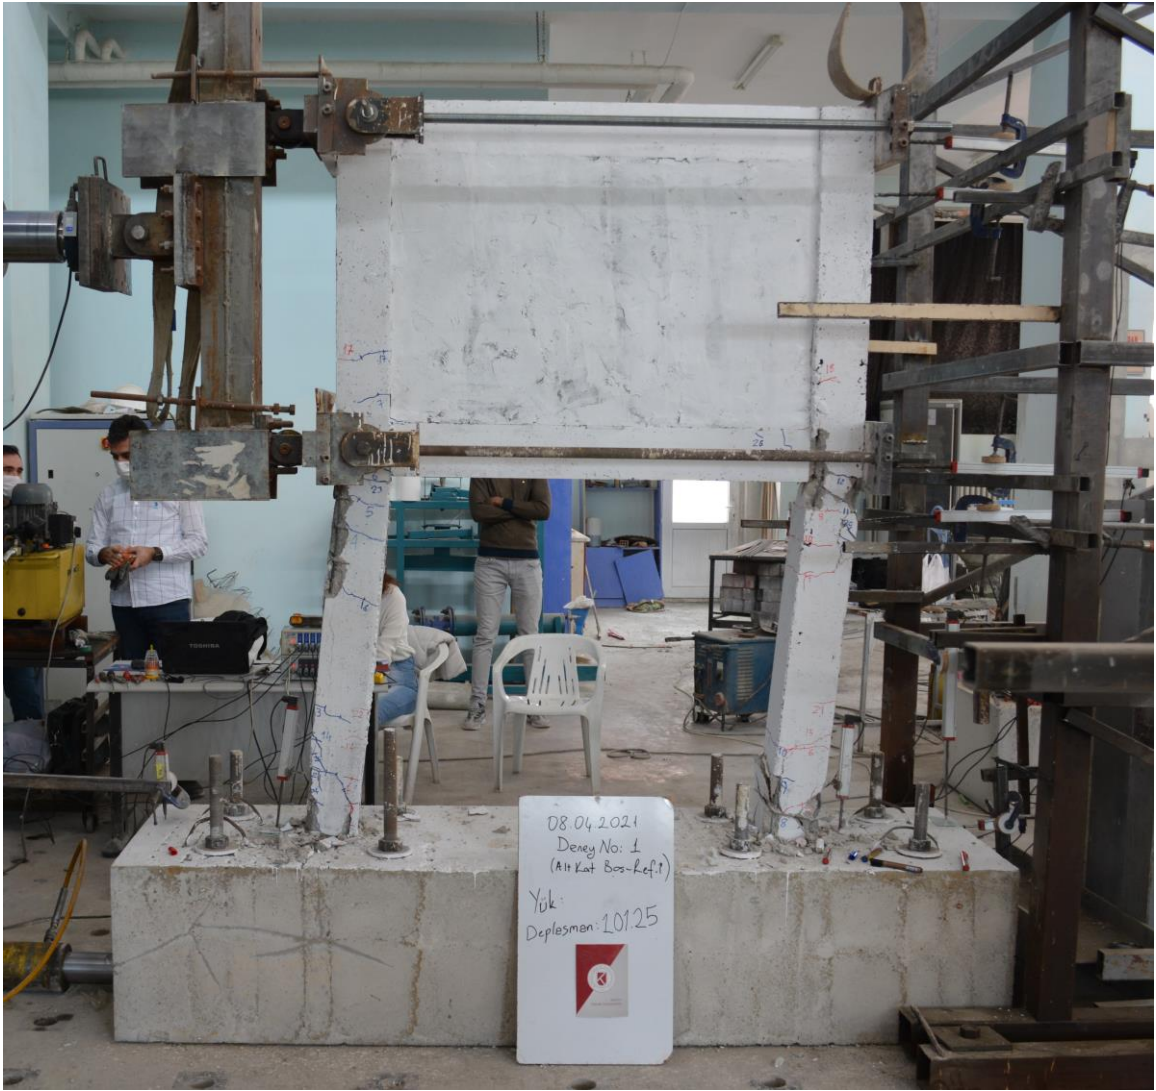
Şekil 4.225. Taşıyıcı sistemde kalıcı ötelenme (R1 numunesi)
