**TARİHİ KALELERİN SONLU ELEMANLAR
YÖNTEMİ KULLANILARAK ANALİZ
EDİLMESİ**

YÜKSEK LİSANS TEZİ

İnşaat Mühendisliği Anabilim Dalı

Nisan-2022
KONYA
Her Hakkı Saklıdır

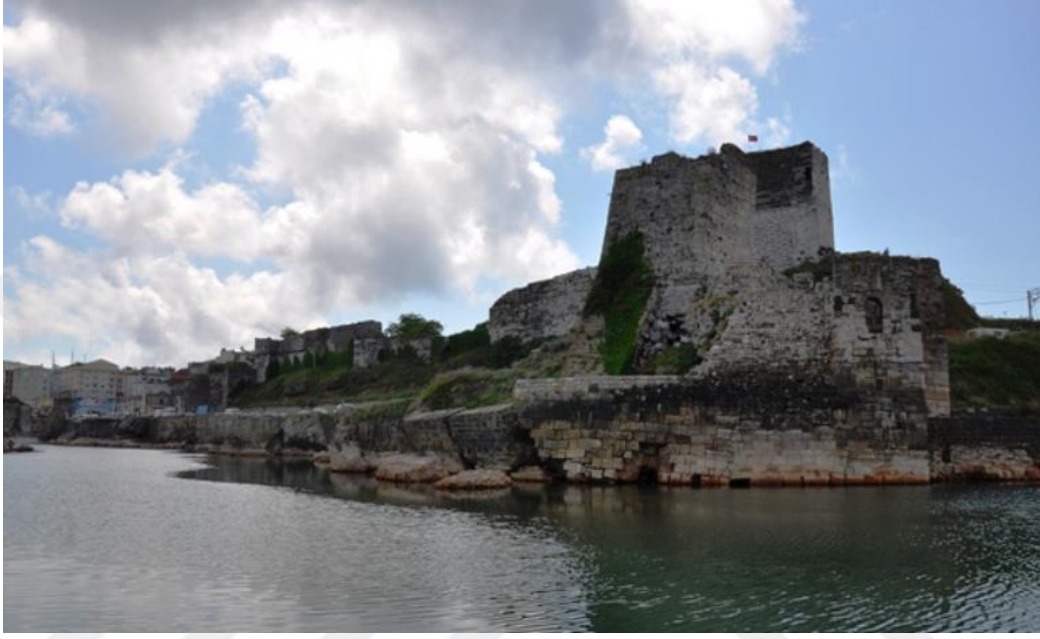
Şekil 4. 6. Sinop Kalesi'ndeki tarihi suyla temas sonucunda taş yapılarda görülen bozulmalar

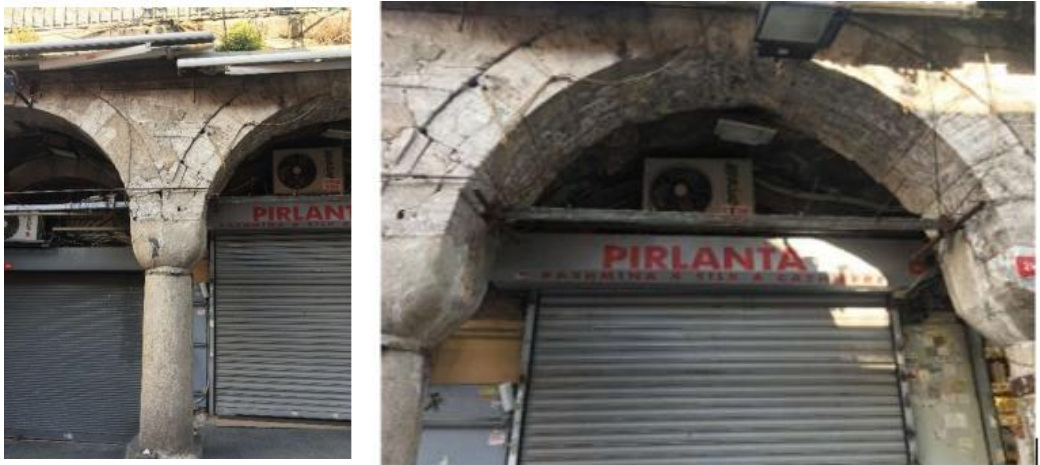
Şekil 4. 9. Düşey yükler sonucunda kemerlerde meydana gelen hasarlar (Yüce, 2021)

gelebilir(Şekil 4.8). Kemerlerde ayrılan kısımların dengede olup olmadığının kontrolü yapılmalıdır (Şekil 4.9) (TYDRYK, 2017).

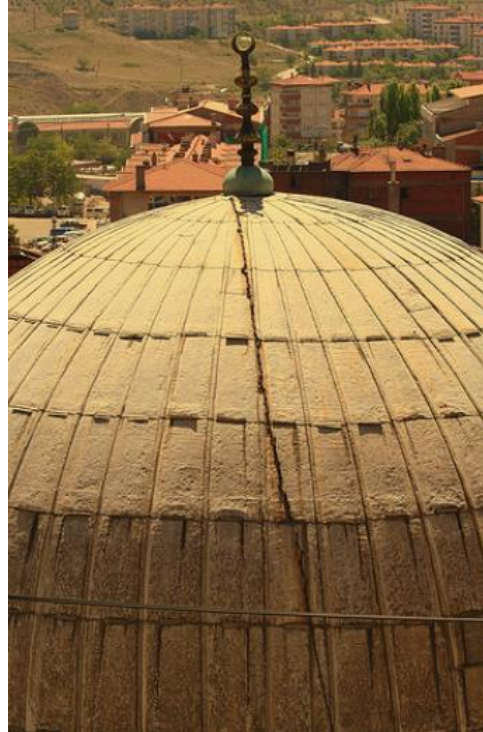
Şekil 4. 12. Kubbede meydana gelen hasar örneği

Yükün düşey bileşeni, kubbeyi taşıyan kemer, duvar vb elemanlara aktarılırken, yatay kuvvet de payandalar ve gergilerle karşılanarak kubbenin açılması önlenir. Kubbede açılmaya sebep olan yatay kuvvet kalın beden duvarlarıyla karşılanabileceği gibi ağırlık kuleleri yardımıyla kuvvetin aşağıya doğru yönlendirilmesiyle daha ince duvarlarla da taşınabilir. Bu yatay kuvvet, kubbeye mesnetlik yapan ve kubbenin açılmasını önleyen kasnak kısmında yatay doğrultuda çekme, düşey doğrultuda kayma gerilmeleri oluşturur (Şekil 4.12) (Aköz, 2008).

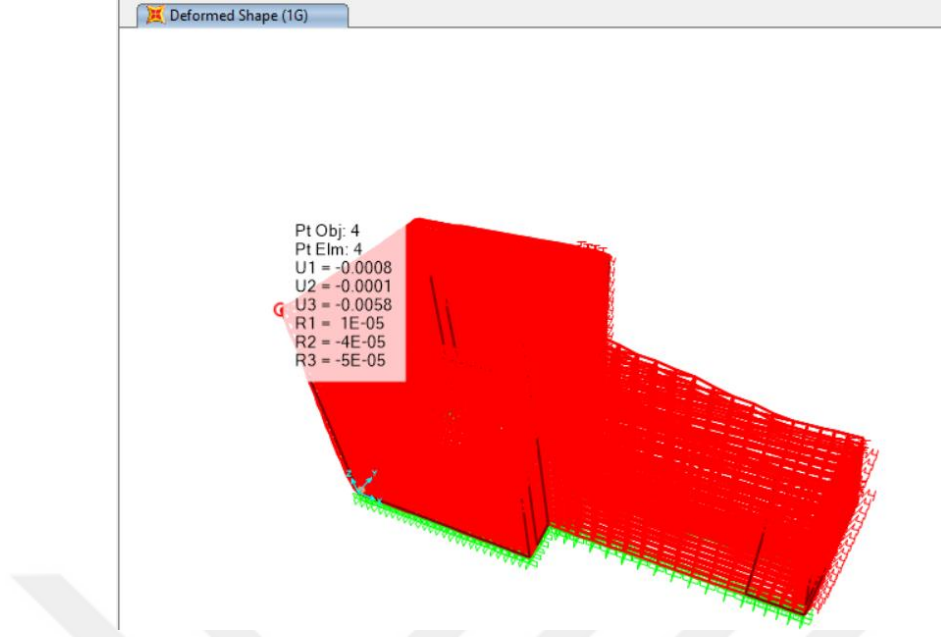
Şekil 8. 32. G yüklemesi altında oluşan maksimum yer değiştirme (m)
