TARİHİ ALANLARDA RİSK YÖNETİMİ:
ANKARA KALESİ ÖRNEĞİ

Gülnaz KOÇAK ELMAS

YÜKSEK LİSANS TEZİ

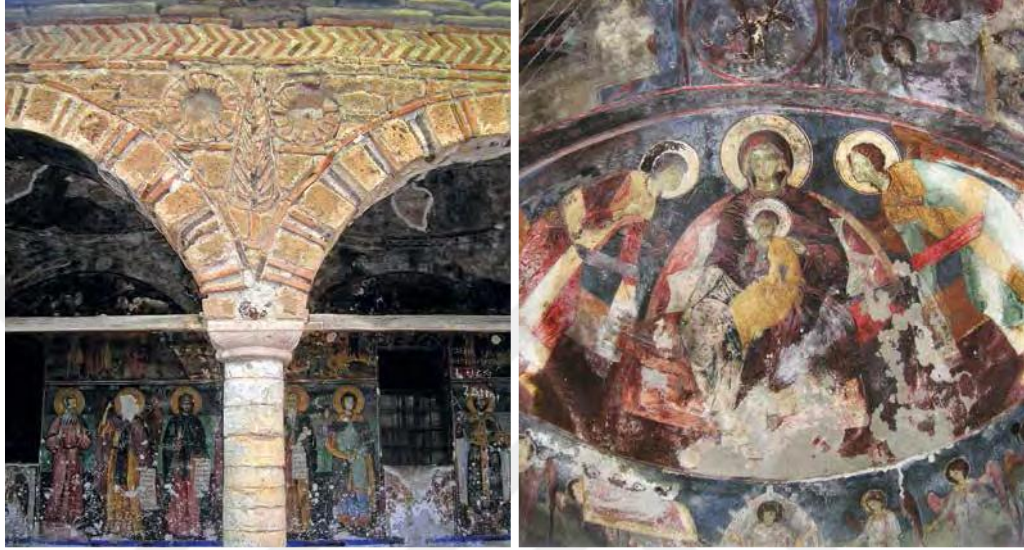
Şekil 2.5. St. Nicolas Kilisesi duvar resimlerinde bozulmalar (ICOMOS World Report 2014-2015)

Kilisenin duvar resimlerindeki bozulmaların ana sebebi kış soğuklarıdır. Dağlık alanda yer alan kilisenin hafif yıpranmış taş kaplı çatısından nem sızması buna neden olabilmektedir. Bozulmaların diğer nedeni vandalizm eylemidir. Duvar resmindeki çizikler, yazılar ve resimler malzemenin bütünlüğüne zarar vermektedir.

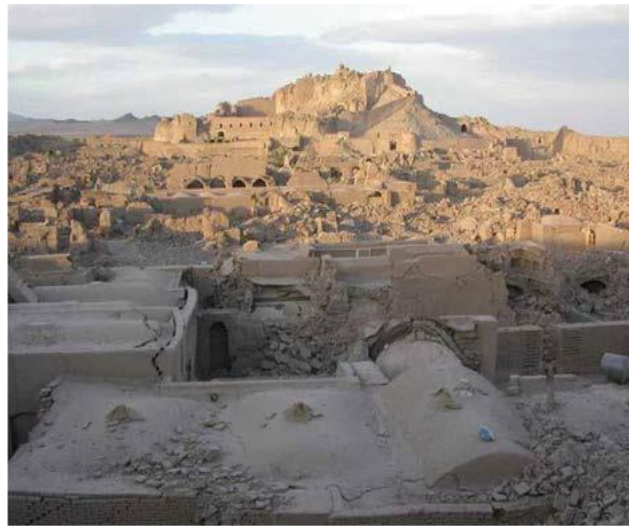
Şekil 2.7. Bam(İran) dünya mirası; 2003'teki depremde dünyanın en büyük kerpiç kalesindeki hasar (Oktay ve ark., 2020)

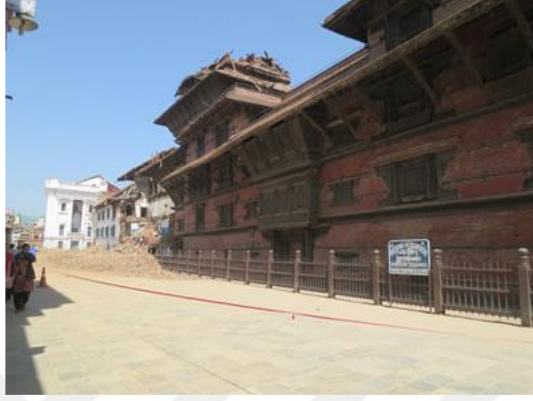
Şekil 2.8. Hanuma Dhoka'da saray ve tapınak binasında hasar durumu (Oktay ve ark., 2020)

Hanuman Dhoka, Swayambhu ve Bhaktapur'daki tapınaklar 2015'te Katmandu Vadisi'nde olan depremle büyük hasar almıştır. Depremde hasar gören yapıların çoğunluğunu taş, tuğla, yığma yapılar oluşturmaktadır. Yapılan araştırma betonarme yapıların çoğunun hasarsız olduğunu ortaya çıkarmıştır (Chiaro ve ark., 2015).

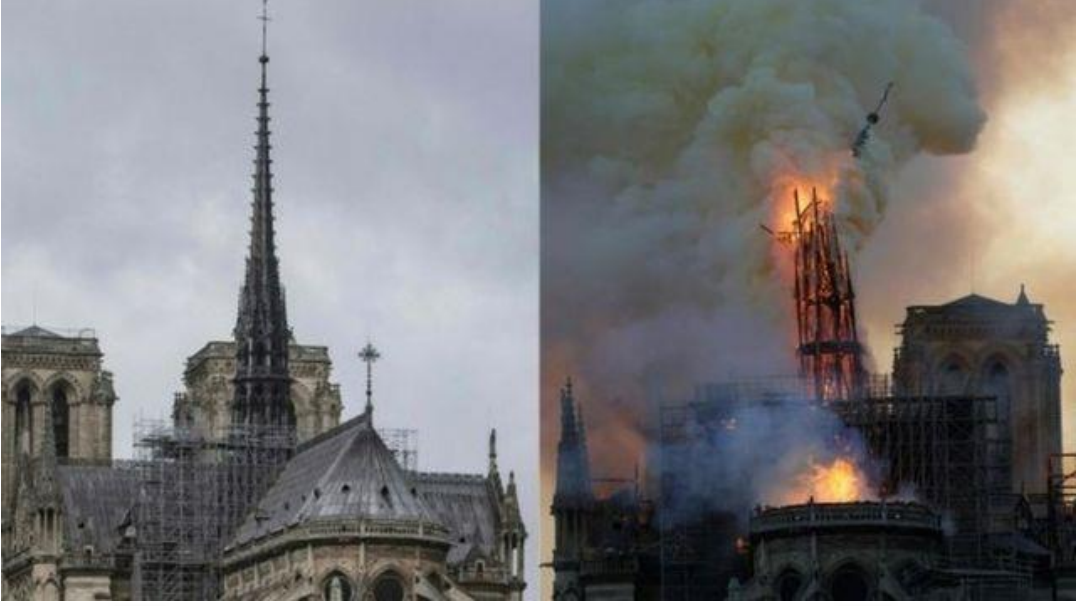
Şekil 2.9. Notre Dame yangını (BBC News, 2019)

16 Nisan 2019 yılında meydana gelen ve 600 itfaiyecinin katıldığı yaklaşık 12 saat süren yangın katedralin ahşap çatısına büyük hasar vermiştir. 850 yıllık yapıda devam eden restorasyon çalışmalarından kaynaklandığı düşünülmektedir. Fakat yangının resmi nedeni hala bulunamamıştır. Gotik mimarinin şaheseri olan yapı yangına yenik düşmüştür. Notre Dame yangınından özellikle yangın güvenliği ile ilgili dersler çıkarılmalıdır. Güvenilir bir yangın söndürme sisteminin uygulanmasını ve etkili yangın yönetimi stratejisi belirlenerek yangın algılama sistemi tanımlanmalıdır. Sistem yangın durumunda binayı korurken yangının yayılmasını etkili bir şekilde sınırlandırabilmelidir (Li, 2020).

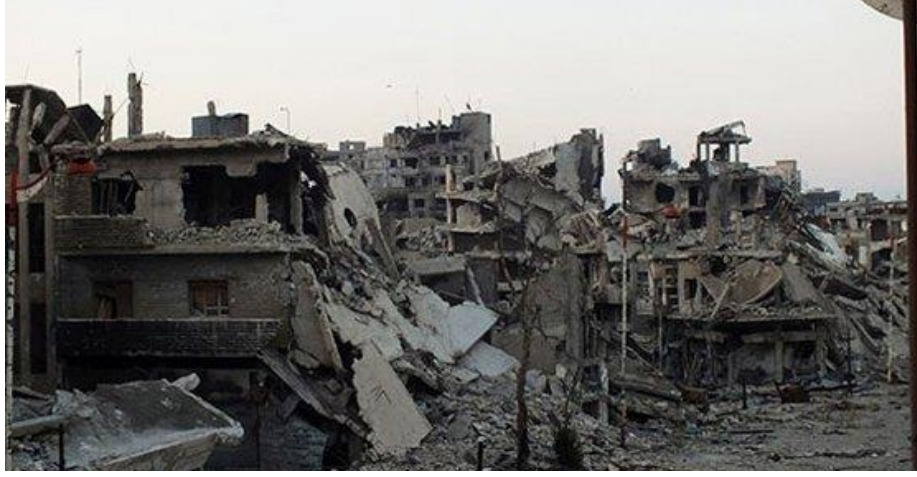
Şekil 2.11. Suriye/Humus savaş sonrası (Voskresensky, 2016)

Savaş sonrasında Müzeler Müdürü, Maamoun Abdulkarim ile yapılan görüşmede, Krak des Chevaliers kalesinde restorasyon çalışmaları başlattıklarını ve müzedeki koleksiyonları koruyabildiklerini belirtmiştir. Özellikle Humus (Şekil 2.11.) ve Malula bölgelerinde şehrin yeniden onarımı ve miras alanlarının yeniden inşası için desteğe ihtiyaç vardır.

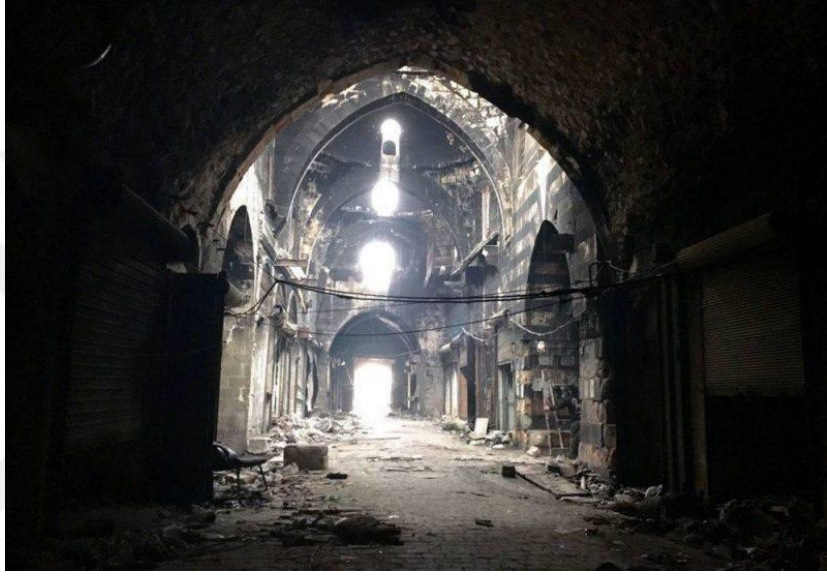
Şekil 2.13. Suriye/Humus savaşı sonrası Halep çarşısı (Arka Güverte, 2017)

2011 yılında Halep'e atılan havan bombası etkisiyle birçok medeniyete ev sahipliği yapmış tarihi Halep Çarşısı'nda meydana gelen yangında birçok ahşap dükkan yanmıştır (Şekil 2.12.). 1986 yılında UNESCO tarafından Dünya Kültür Mirası listesine alınan çarşı önemli bir değer kaybına uğramıştır. Halep şehrinin girişinde bulunan Mevlâna Celalettin Rumi cami ve medresesi de çok fazla hasar görmüştür. Humus Kalesi ve Halid Bin Velid Camisi de zarar gören yapılar arasındadır. 20 Mayıs 2013 tarihinde Dünya Miras Komitesi'nin Phnom Penh'de yapılan 37. Toplantısı'nda Suriye'de bulunun altı kültür mirası alanı (Antik Şam Kenti, Antik Bosra Kenti, Antik Halep Kenti, Crac des Chevaliers and Qal'at Salah El-Din, Palmyra Bölgesi ve Kuzey Suriye'deki antik köyler) "Suriye'deki silahlı saldırı durumu sebebiyle, artık 6 adet Dünya Miras Varlığının Üstün Evrensel Değerini koruma ve muhafaza etme hususlarını sağlayamamaktadır" gerekçesiyle Tehlike Altındaki Dünya Mirası Listesi'ne dâhil edilmiştir.

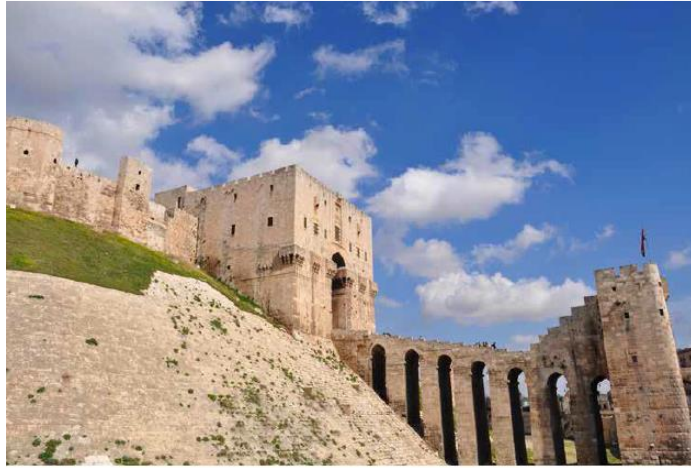
Şekil 2.14. Çatışmalarda asar gören Halep Kalesi (Gündoğdu, 2019)

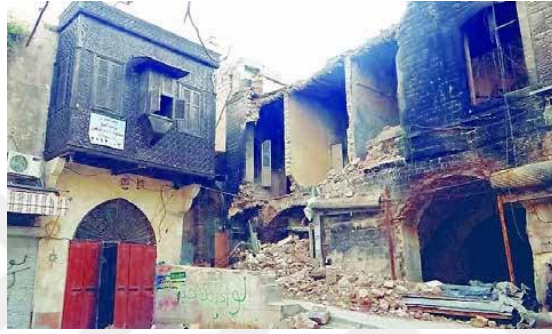
Şekil 2.16. 2013 yılında Suriye’de silahlı çatışmada yıkılan bina (ICOMOS, 2016)

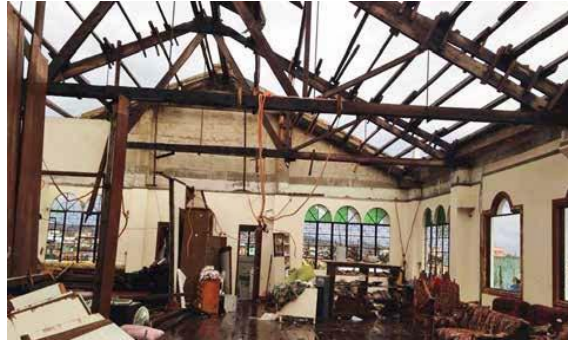
Şekil 2.19. Filipinler, 2013, Tarihi bina şiddetli yağmur ve rüzgarlar nedeniyle hasar görmüştür. (ICOMOS, 2016)

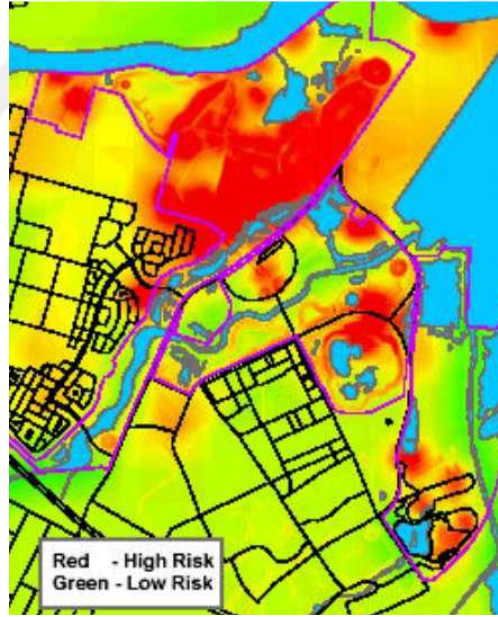
Şekil 2.31. Çalışma alanı risk değerlendirmesi (Uzer Von Busch, 2010)

Analiz çalışmasından elde edilen sonuçlara göre alanın %5'i tehlike diliminde, 17.2 ha, %10'luk dilimde 34.9 ha, %15'lik dilimde 54.7 ha, %20'lik dilimde 70.7 ha. yer almaktadır.

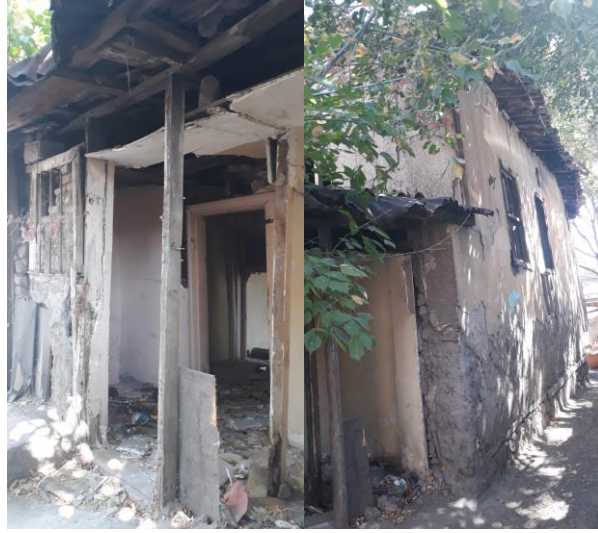
Şekil 4.27. Taşıyıcı sistemde meydana gelen bazı hasarlar (Ankara Koruma Kurulu 2021)

Taşıyıcı sistem hasarı riski, yapının rijitliğini kaybederek stabilitesinin bozulması, buna bağlı olarak durabilitesinin (taşıyıcı ömrü, dayanıklılık) azalması taşıyıcı sistemin tahribatına sebep olmaktadır. Zamanında tespit edilip tedbir alınmayan hasarlar yapının yatay ya da düşey taşıyıcı sistem rijitliğini kaybetmesine sebep olmaktadır. Bu durumda yapının kullanımının devam etmesi can ve mal güvenliği açısından çevresine ciddi risk oluşturmaktadır.

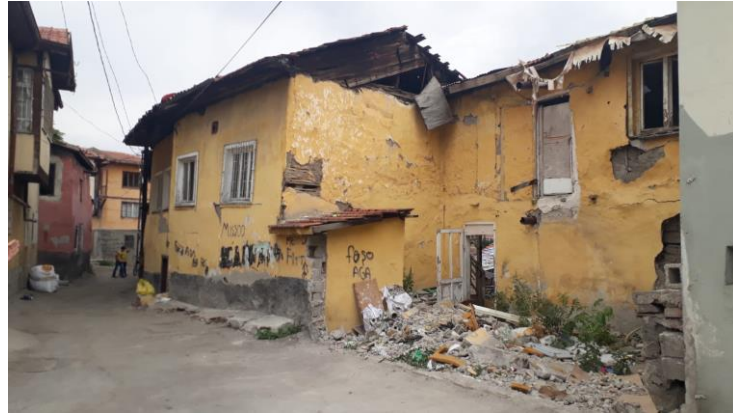
Şekil 4.28. Çatıda nem etkisiyle çürüyen iskelet (Ankara Koruma Kurulu 2021)

Nem/su riski, her yapı için bu risk değişkenlik göstermektedir. İncelenen yapıların çoğunluğunda çatı ve zemin drenaj sistemlerinde sorunlar bulunmaktadır (Şekil 4.28.). Gecekondu bölgesi olduğu için altyapı yetersizliği nedeniyle yapılar zeminden su alıp dış duvarlardan içeri doğru yürüyen bir nemlenme söz konusudur. Soğuk ve kış yağışlarının görüldüğü iklim bölgesinde yer alması nem ve su riskini artırmaktadır.

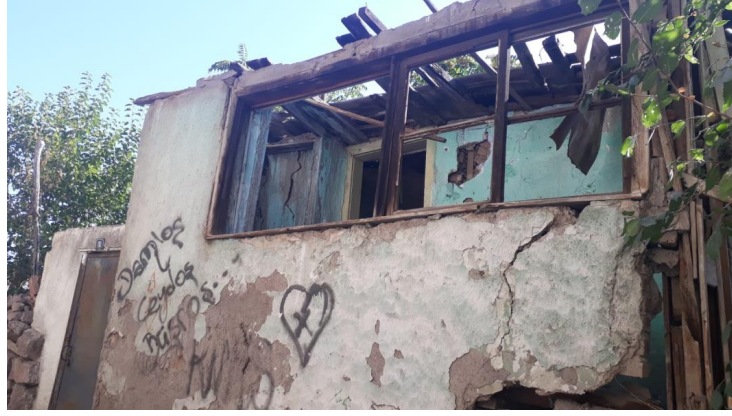
Şekil 4.29. Ahşap pencerelerde nem etkisiyle meydana gelen bozulmalar (Ankara Koruma Kurulu 2021)

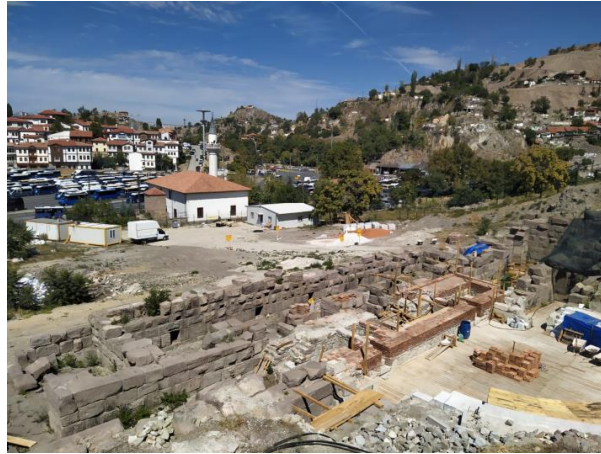
Şekil 4.30. Kentsel dönüşüm için yıkılan kale eteklerindeki konutlar

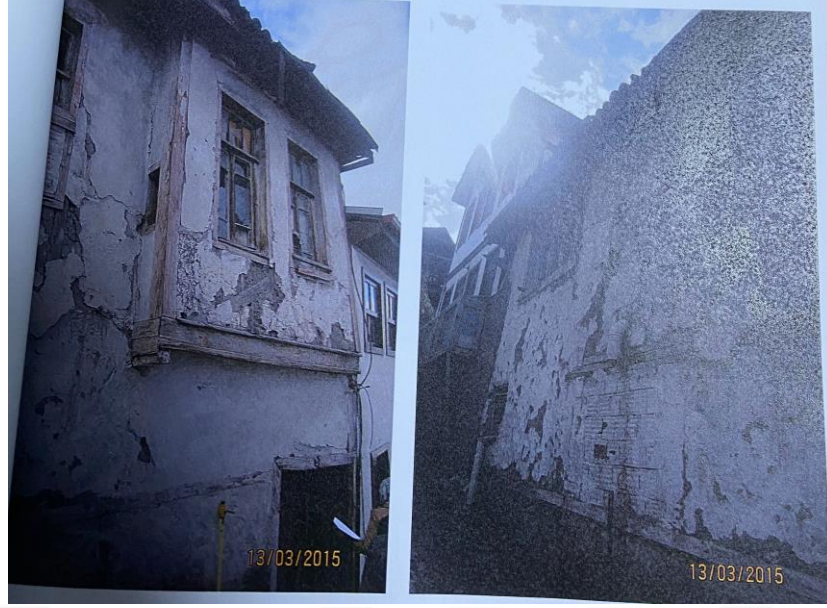
Şekil 4.33. 486 ada 4 parselde yer alan tescilli yapıda meydana gelen yıpranmalar (Ankara Koruma Kurulu 2021)

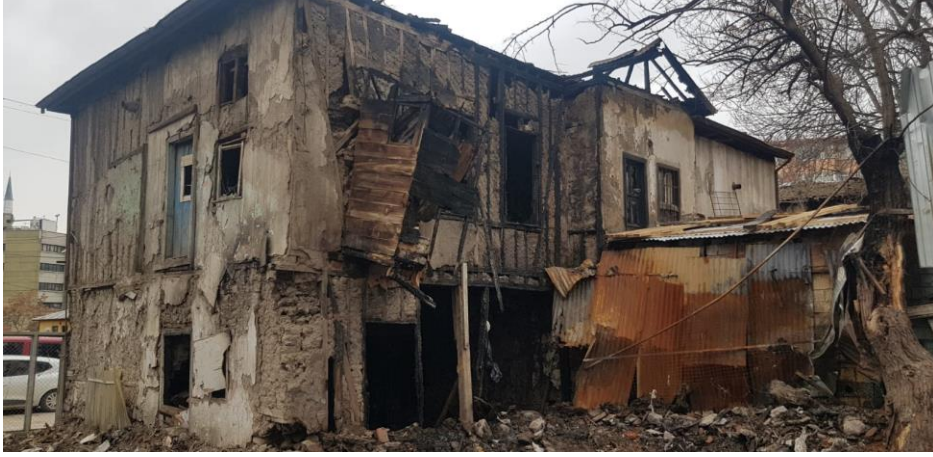
Şekil 4.34. 145 ada 9 parselde yer alan yıkım kararı verilen yapı (Ankara Koruma Kurulu 2021)

Çalışma alanında seçilen yığma yapılarda hasarlı ve çatlaklar bulunan yapılarda yapılan analizler doğrultusunda yıkımlar yapılmasının can ve mal güvenliği açısından daha doğru olduğuna karar verilmiştir.

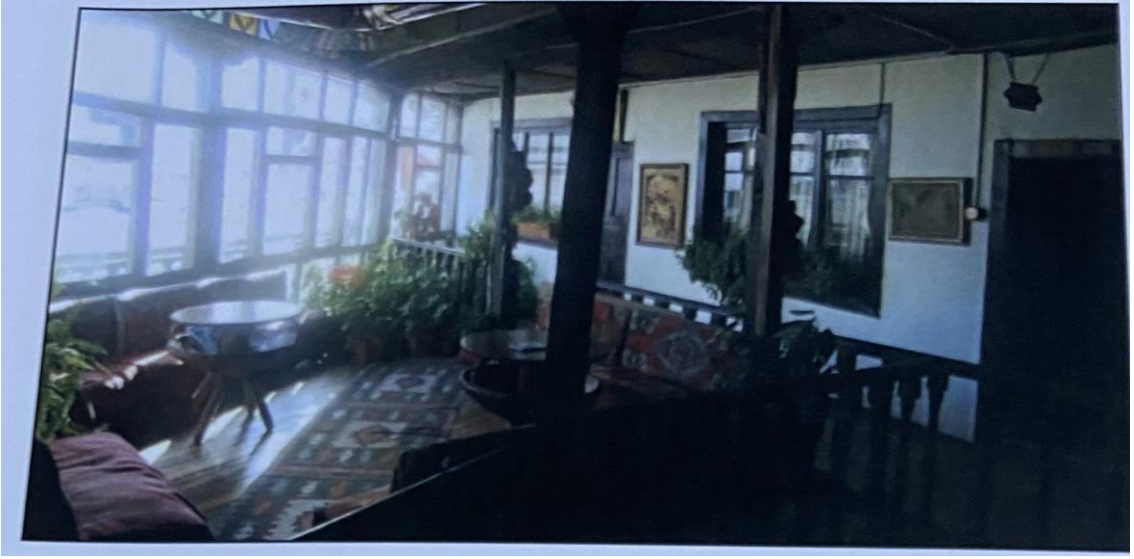
Şekil 4.35. 485 ada 8 parsel zemin kattaki iç avlunun kapatılmasıyla oluşturulmuş oturma alanı (Ankara Koruma Kurulu 2021)

Tescillenmeyen diğer kültürel miraslarda bu müdahaleler çok daha fazladır ve yıkıma neden olacak derecededir. Çünkü yapıların özgünlüğünü ve otantikliğini olumsuz etkilemektedir. Restorasyon geçirmiş olan anıtsal yapılarda ise iç mekânda birçok müdahale dikkat çekmektedir (Şekil 4.35.).

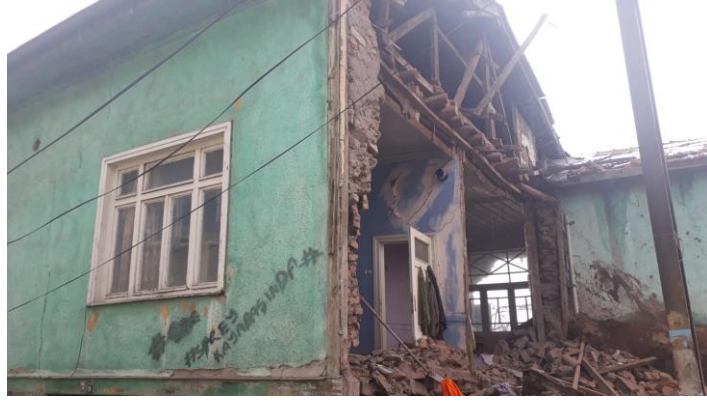
Şekil 4.36. Yıkımı gerçekleştirilen yapıda görülen vandalizm izleri (Ankara Koruma Kurulu 2021)

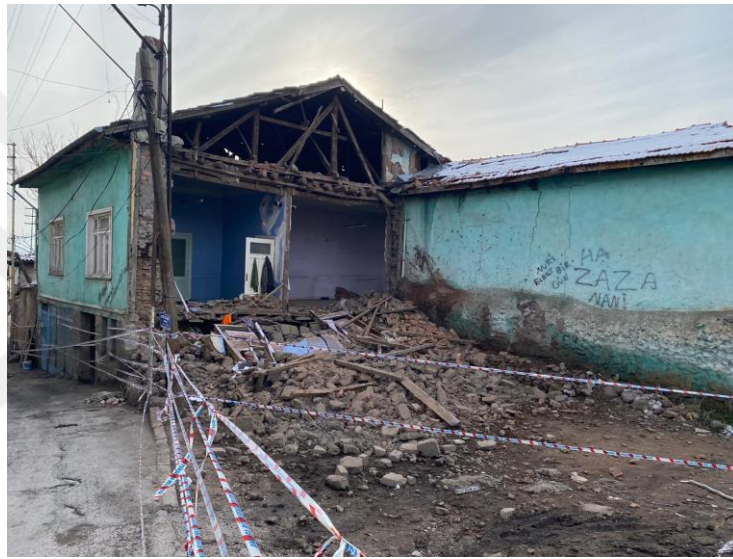
Şekil 4.37. Yıkımı gerçekleştirilen yapıda görülen vandalizm izleri (Ankara Koruma Kurulu 2021)

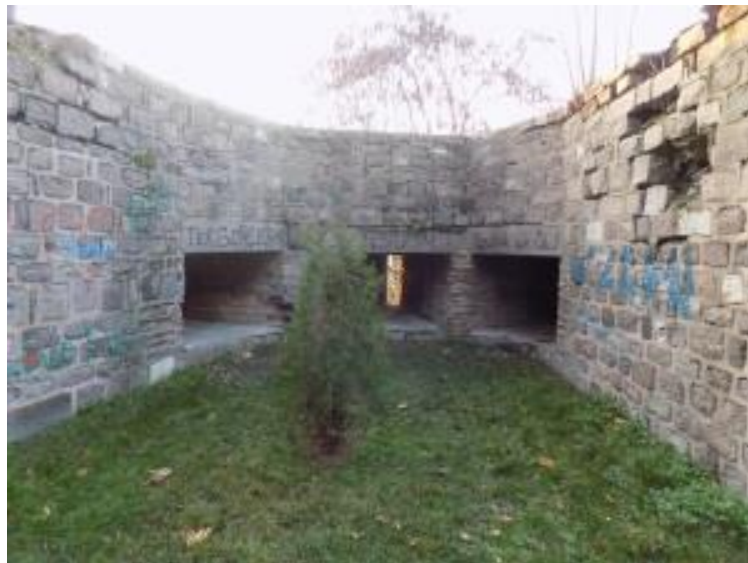
Şekil 4.38. Kaleiçi'nde görülen vandalizm izleri

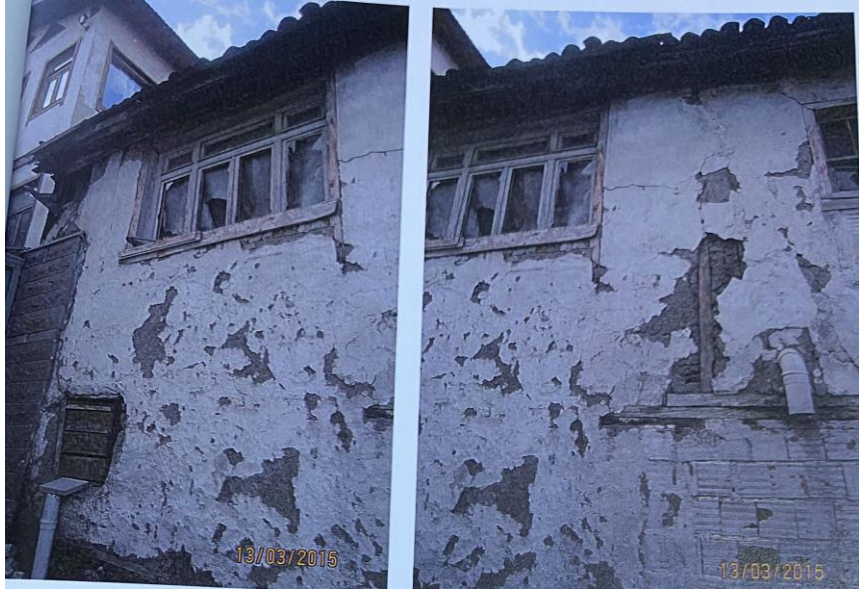
- Yapının taşıyıcı olan iç ve dış duvarlarında çok büyük miktarda deplasmanlar olduğu,
- Pencere kenarlarından da anlaşılacağı üzere yapının temel kısmında farklı miktarda oturmalar meydana geldiği (Temelin statik manada yapıyı taşıyamadığı),
- Ahşap olan kısımların büyük oranda çürüdüğü, dolgu kısımlarında çoktan ömrünü tamamladığı duvara tutunamayarak etrafa saçıldığı,
- Taşıyıcıların düşey ve yatay eksenlerden sapma eğiliminin süreklilik arz ettiği,
- Döşeme kirişlerinin gözle görülür şekilde sehim yaptığı,
- Duvarlarda derin çatlaklar ve bazı kısımlarının yıkıldığı,
- Söz konusu yapının taşıyıcı sistemi hımsız olarak yapılmış olup, ahşap elemanların arasına kerpiç, tuğla, taş, vb. malzemelerle doldurulduğu,
- Yapının yıkılmış durumda olan kısımlarından dolayı, ağırlık merkezinde sapma meydana geldiği ve böylelikle yapının yana yatma eğilimi gösterdiği tespit edilmiştir.

Gözlenen yapının çevre için tehlike arz ettiğinden yıkımına karar verilmiştir. 2. Etap Sokak Sağlıklaştırma Projesi kapsamında yapısal (fiziki) durum paftasında; orta hasarlı yapılar (cephede yapısal sorunu olmayan planda statik sorunu bulunan) sınıfında gösterilmektedir. (Şekil 4.41.) görüldüğü üzere cephede sıva dökülmeleri, çatıda neme bağlı akma ve görülmektedir.

Şekil 4.41. Arka cephe (Ankara Koruma Kurulu 2021)

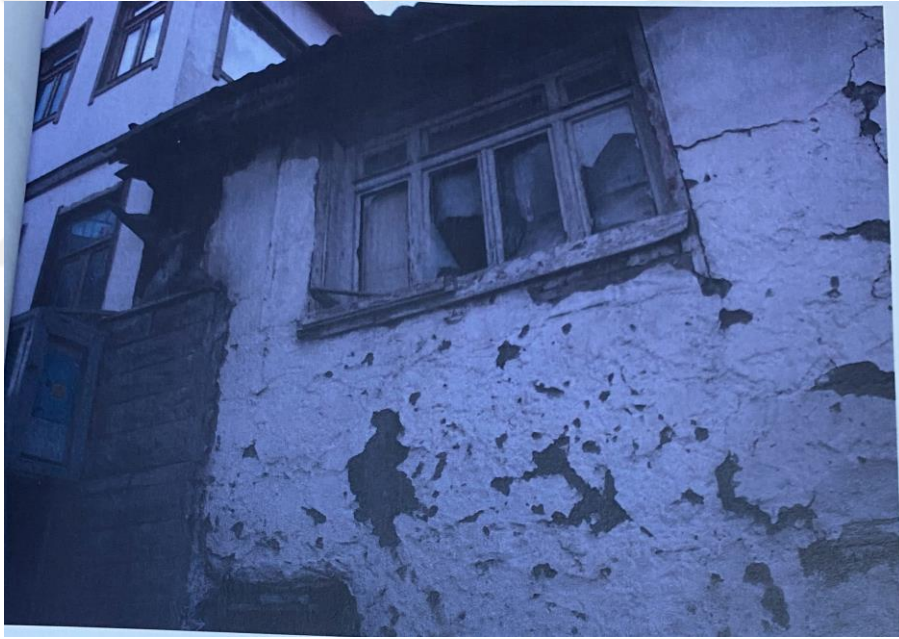
Şekil 4.42. Arka cephe (Ankara Koruma Kurulu 2021)

Yapının kullanılamaz durumda oluşu ve yıkılma riski bulundurması çevre halkı için tehlike oluşturmaktadır. Sokak sağlıklılaştırma çalışmasında sadece cephe onarımı yapının kurtulması için yeterli değildir.

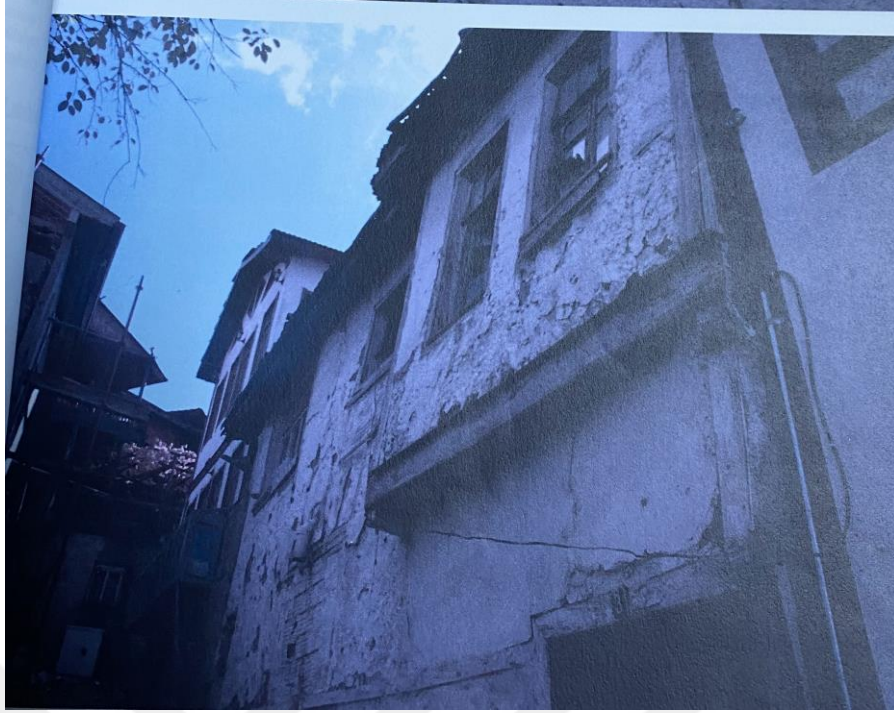
Şekil 4.43. Çıkma ahşaplarında ve pencerelerde görülen bozulmalar (Ankara Koruma Kurulu 2021)

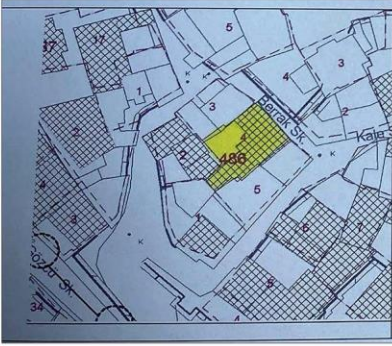
Adres: 486 Ada 4 Parsel

Taşıyıcı Sistem Hasarı	Yıpranma	Yıkılma Riski	Kentleşme Baskısı
■ ■ □	■ ■ □	■ ■ □	■ ■ □
Vandalizm	Yapıya Müdahale	Nem/Su	Turizm Etkisi
■ ■ ■	■ ■ □	■ □ □	■ ■ □

Harabe		Strüktürel Hasar	X
Zeminde Nem	X	Bitkilenme	
Çatıda Nem	X	Ek Kütle	
Mimari Eleman Değişikliği		Cephede Değişiklik	X

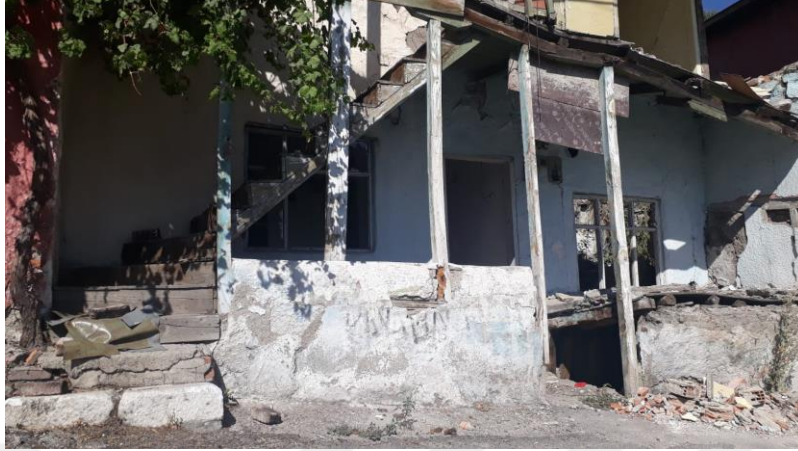
Yenileme Alanı sınırları içerisinde yer alan yapı tescilsiz olup, karma sistemde (ahşap dikme ve arasının dolu harman tuğlası ile doldurulması-kısmen kerpiç yapı) yapılmış yapı zemin +1 kat olarak tek kısımdan oluşmaktadır. Yapının taşıyıcı iç ve dış duvarlarının belli oranda yıkılmış ve çökmüş olduğu, taşıyıcı sistem tahribatının oldukça fazla olması, yapının mevcut haliyle can ve mal güvenliği açısından çevresine

Şekil 4.45. Zamanla çöken üst kat döşemesi ve merdiven

ciddi risk oluşturduğu ve kullanılamaz durumda olduğu tespit edilmiş olup, gerekli güvenlik önlemleri alınarak yıkılmasının uygun olacağı görüş ve kanaatine varılmıştır.

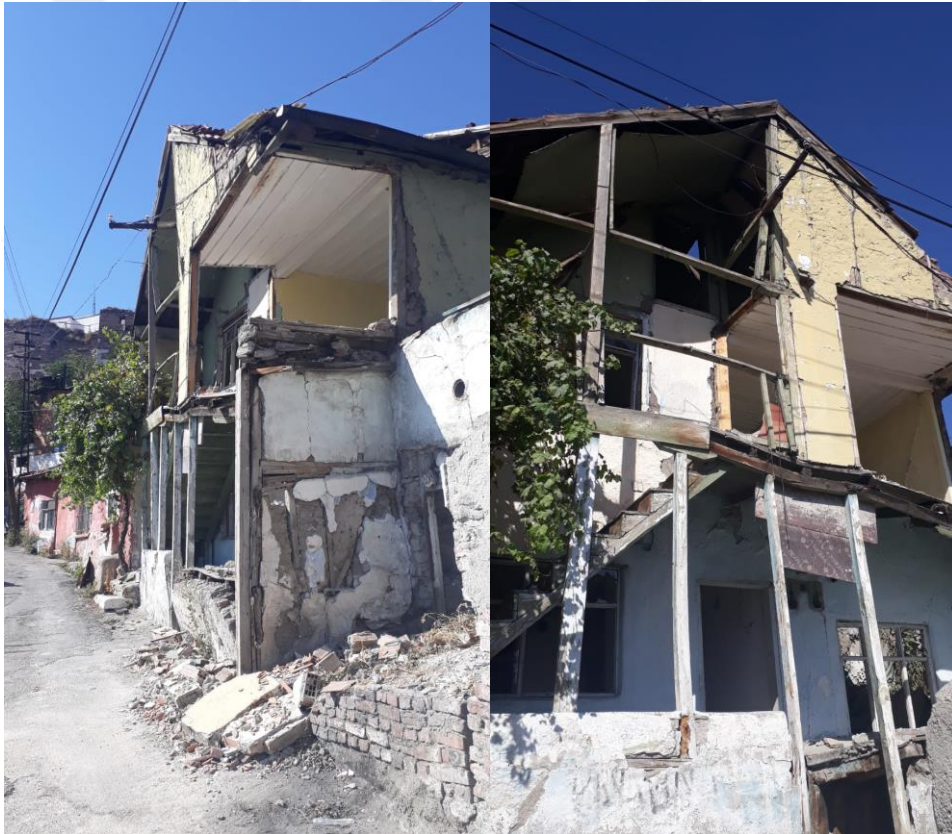
Şekil 4.46. Ağır hasar gören ve boşalan duvarlar

Taşıyıcı sistem hasarı başta olmak üzere cephesel bozulmaların yüksek olduğu bir yapıdır. Tescil kaydı bulunmayan geleneksel konutun varlığı mahalle halkı için güvenlik riski oluşturmaktadır. Gece mahalle dışından gelen kişilerce kullanılan yapı

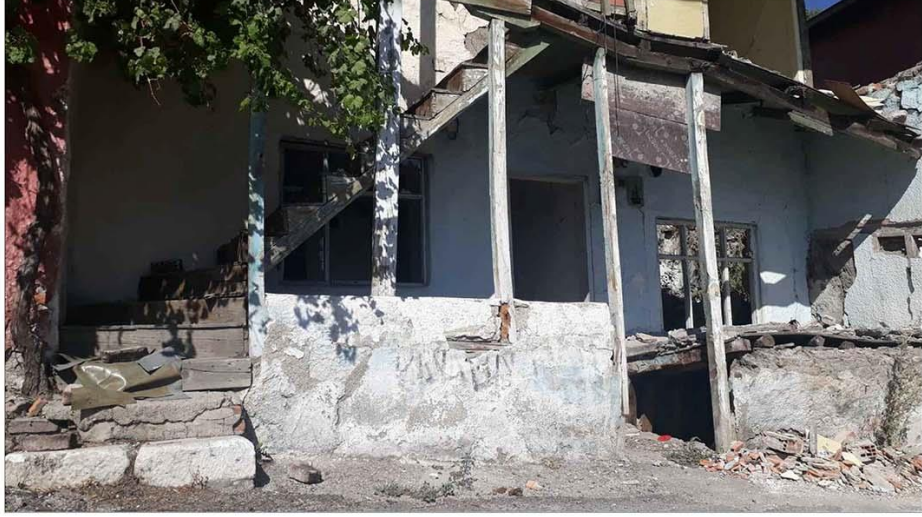
Şekil 4.47. 685 ada 22 parsel yapı kartı

Adres:685 Ada 22 Parsel	Durumu: Yıkılmış (Tescilsiz)		
Mahalle: Kale Mahallesi	İşlevi: Konut		
TEHDİT EDEN RİSK UNSURLARI			
Taşıyıcı Sistem Hasarı	Yıpranma	Yıkılma Riski	Kentleşme Baskısı
■ ■ ■	■ ■ ■	■ ■ ■	■ ■ ■
Vandalizm	Yapıya Müdahale	Nem/Su	Turizm Etkisi
■ ■ □	■ ■ □	■ ■ □	■ ■ □
Yapının Fiziki Durum Bilgisi		Genel Değerlendirme	
Harabe	X	Strüktürel Hasar	X
Zeminde Nem	X	Bitkilenme	
Çatıda Nem	X	Ek Kütle	X
Mimari Eleman Değişikliği		Cephede Değişiklik	
X		X	
		İYİ	ORTA
			KÖTÜ
			X

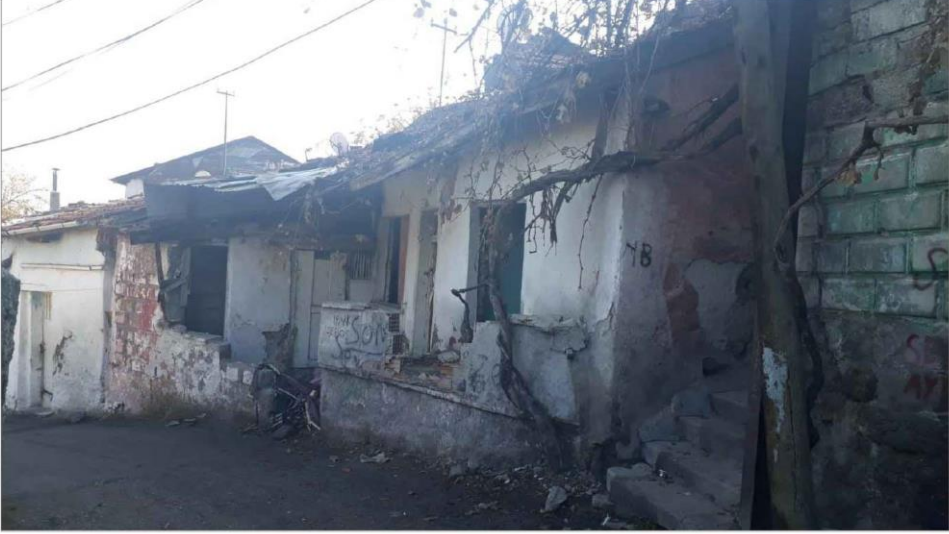
Adres: 822 Ada 5 Parsel	Durumu: Yıkılmış (Tescilsiz)
Mahalle: Yenihayat Mahallesi	İşlevi: Konut

822 ada 5 parsel üzerindeki karma sistemde (ahşap dikme arasının dolu harman tuğlası ile doldurulması) yapılmış yapı zemin kat olarak tek kısımdan oluşmaktadır. Yapı yığma yapı olup 2 cepheden incelemesi yapılmıştır. Yapının taşıyıcı dış duvarlarında çatlak, yarıma ve çökmenin olduğu, iç duvarlarda ise çatlak ve yarıkların gözlemlendiği, yapının rijitliğini kaybederek stabilitesinin bozulması, buna bağlı durabilitesinin (taşıyıcı ömrü, dayanıklılık) azalması ve taşıyıcı sistem tahribatının oldukça fazla olması, yapının mevcut haliyle can ve mal güvenliği açısından çevresine ciddi risk oluşturduğu ve kullanılamaz durumda olduğu tespit edilmiş olup, yıkılmasının uygun olacağı görüş ve kanaatine varılmıştır.

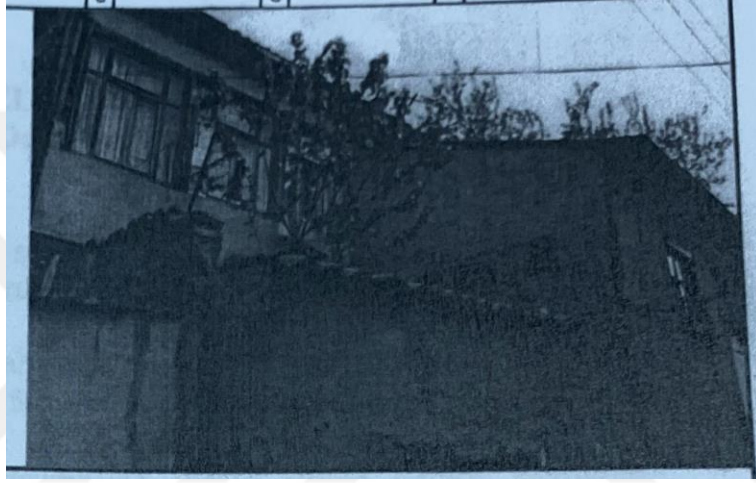
Şekil 4.49. 485 ada 6 eski cephe (Ankara Koruma Kurulu 2021)

yapı grubuna girmeden önce yapının durumu ile ilgili elde edilen bilgilerde; girişi sokaktan çift kanatlı avlu kapısı ile sağlanmış olup, avlu zemini topraktır. Yapı c şeklinde, sağ tarafta zeminden çatıya kadar öne doğru çıkmalıdır. Çıkma üzeri sundurma çatılıdır. Zemin kat cephe düz, üst katta üç kanatlı pencere vardır. Avlu içinde merdivenlerle üst kata çıkılmaktadır. Zemin kattaki odunluk kapısının yanındaki ahşap kapıdan ana binanın zemin katına girilmektedir. Girişteki sofadan merdivenlerle üst kata çıkılmaktadır. Ana binada zemin katta çift kanatlı geniş bir pencere ve üst katta üç adet geniş pencere bulunmaktadır (Şekil 4.49.).

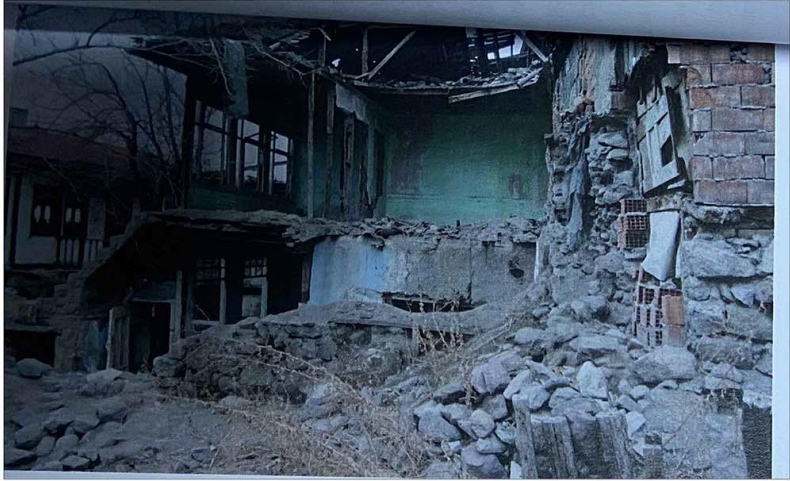
Adres: 485 Ada 6 Parsel	Durumu: Yıkılmış
Mahalle: Kale Mahallesi	İşlevi: Konut

gözlemlenmiş olup yapı 2. Etap Sokak Sağlıklaştırma Projesi kapsamında yapısal (fiziki) durum paftasında; çok hasarlı yapılar (cephede ve planda statik sorunu bulunan) sınıfında gösterilmektedir. Ön cephe duvarında statik açıdan sorun yaratacak

şekilde kayma olduğu, tescilli yapının kullanılamaz durumda olmasından ve tehlike arz etmesinden dolayı yıkımının uygun olacağı belirtilmiştir.

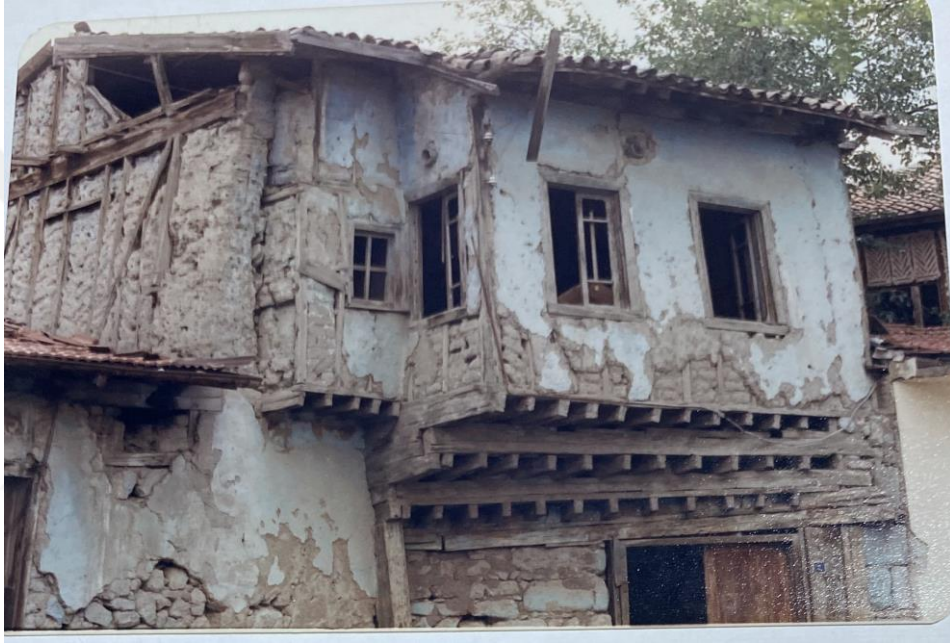
Şekil 4.51. 485 ada 13 restorasyon öncesi (Ankara Koruma Kurulu 2021)

arkadaki yapı yıkılarak depo haline getirilmiş, öndeki iki katlı yapıda kullanılmadığından kendi haline terk edilmiş ve bugünkü virane duruma gelmiştir. Ahsap çıkmalı Doyran Sokak tarafındaki iki katlı yapı oturulamaz ve onarılamaz duruma gelmiştir. Bütün duvarlar yatay ve düşey terazisinden kaçmış, bazı duvarlar yıkılmış, döşemeler çürümüş ve çökmeler meydana gelmiştir. Kullanılan ahşapların hemen tümü çürümüş vaziyettedir. Zemin kattaki taş duvarlar binanın şakülünden kaçması neticesi çalınmış ve yarıklar meydana gelmiştir. Arkadaki tek katlı yapıdan ise günümüze bir tek duvar haricinde hiçbir şey kalmamıştır (Şekil 4.51.).

Binanın hali hazır durumu göz önüne alındığından restorasyon çalışmalarında, taşıyıcı sistem kötü durumda olduğundan günümüz malzemesi kullanılması uygun görülmüştür.

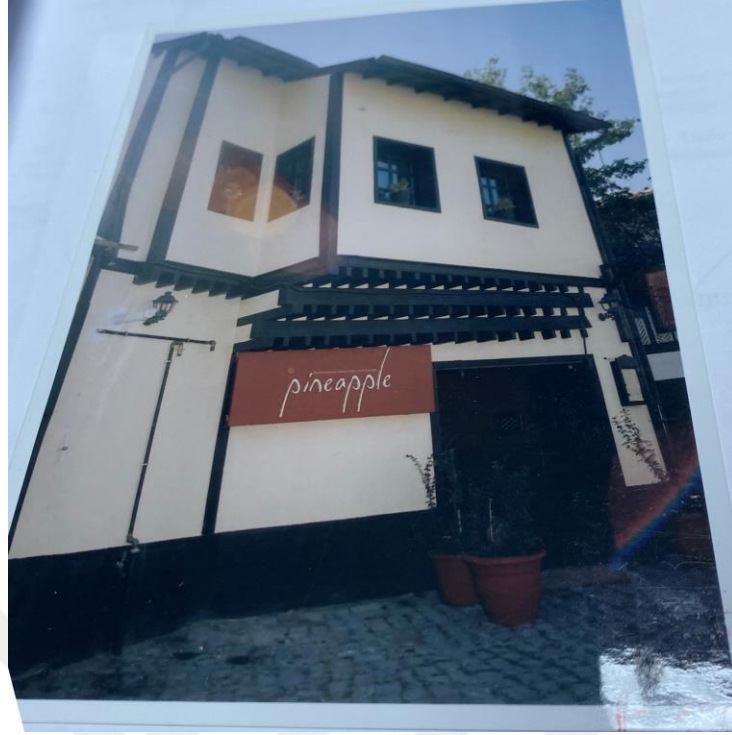
Şekil 4.55. Restorasyon sonrası görünüm (Ankara Koruma Kurulu 2021)

Günün koşulları, kentleşme baskısı ve turizm etkisiyle fonksiyon değişikliği yaşayan yapı günümüzde restoran olarak kullanılmaktadır.

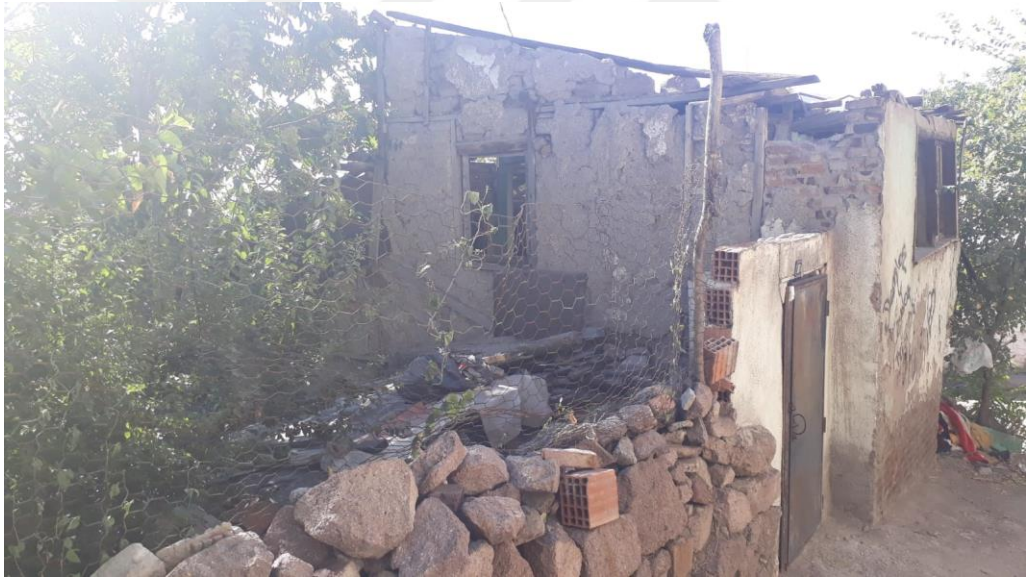
Şekil 4.58. 685 ada 11 bahçe duvarı

Yapının çatı kısmının nem aldığı ve cepheye su sızıntılarının olduğu, dış cephede sıva dökülmeleri olup ve kerpiç dolgu ortaya çıkmıştır. Uzun süredir kullanılmayan yapıda vandalizm izleri de gözlemsel incelemede tespit edilmiştir (Şekil 4.58.).

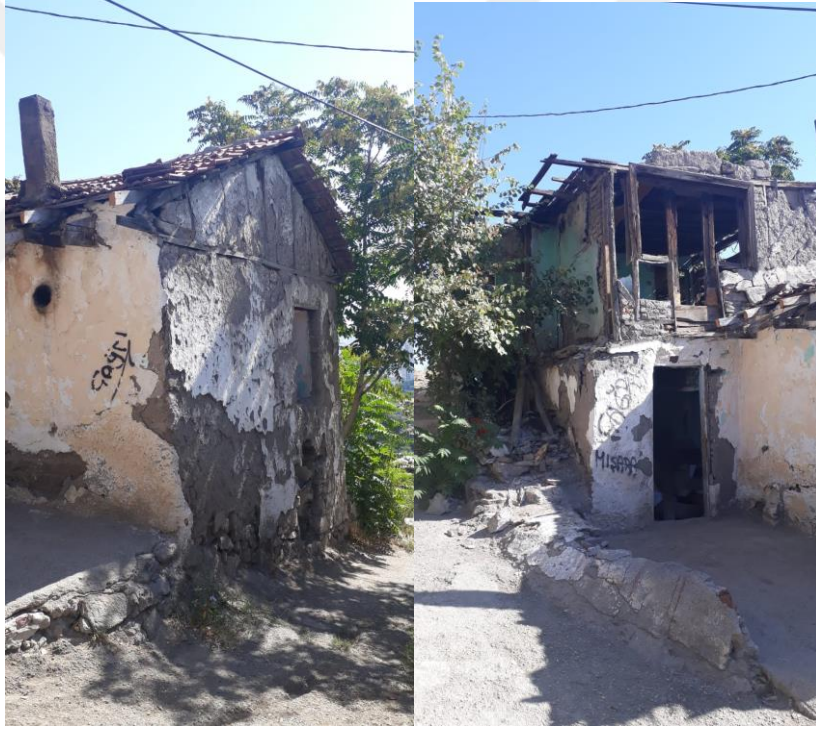
Şekil 4.60. Yıkılmış duvarlar (Ankara Koruma Kurulu 2021)

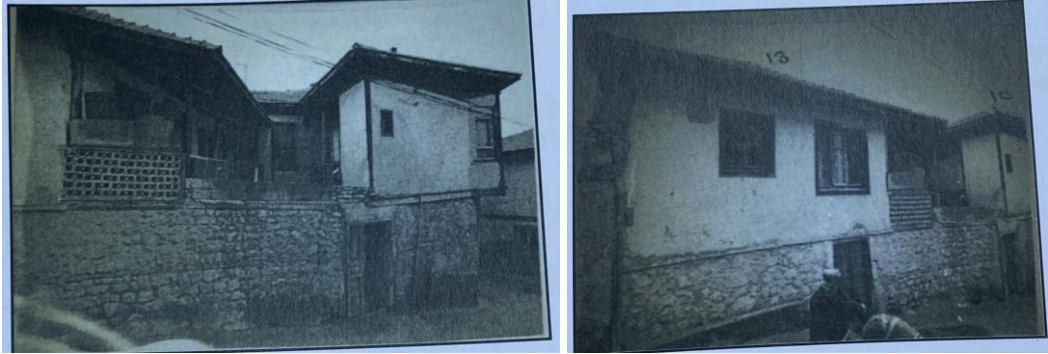
Şekil 4.62. 1983 Doyran Sokak cephesi (Ankara Koruma Kurulu 2021)

Ankara İli, Altındağ İlçesi, Dış Kale Doyran Sokak, no 13 485 ada 8 parselde yer alan tescilli yapı (Şekil 4.70.) tipik Ankara evi özelliği taşımaktadır. Kale'deki eski kent dokusunu devan ettiren ve katkıda bulunan bir özellik yansıtmaktadır. Sokak cephesi zemin kattan iki tek kanatlı, iki çift kanatlı ahşap kapı ile giriş sağlanmıştır. Sol yan bölüm üç adet dik pencereli, üst kat cephe ortası cumbalı ve üst katın pencereleri üç adettir. Yapıda yapılan ilk değişiklik pencerelerinde olmuştur. Oda kapıları genellikle

tek kanatlı, birinci katta ve çatı katında ikinci üçüncü derece hacimlerin kapıları basit tahta çatma kapılardır.

1992 yılında taşınmazın içte ve dışta özgünlüğünü etkileyecek müdahale yapılmış olup kale sokak cephesindeki değişikliğin özgün haline getirilmesi için karar çıkmıştır. Geçmiş yıllarda Kale'deki evler hiçbir izne tabi olmadan sıvanmış, boyanmış ve onarılmıştır. Yapıların birçoğu özgünlüğünü bu nedenle yitirmiştir. Yapı bakım ve onarım izniyle yığma taş duvarları askıya alınarak harçların yenilenmesi, ahşap kiriş ve dikmelerden çürüyenlerin değiştirilmesi ahşap koruyucu pinotex (Şekil 4.63.) ile cilalanması, yer yer dökülen sıvaların yapılması, kırık merdiven ve korkulukların yenilenmesi, çatı onarımı, kırık kiremitlerin değiştirilmesi, sağlıksız wc ve lavaboların değiştirilmesi, iç ve dış badanaların yapılması işleri gerçekleştirilmiştir. Yapılan tadilatlarda zemin katta 28.84 m² ve 91.34 m² kiriş ve kolonlar inşa edilerek tabliye betonu atılarak kerpiç konut betonarme yapıya dönüştürülmüştür. Arka cephe duvarı yıkılarak yeniden inşa edilmiştir.

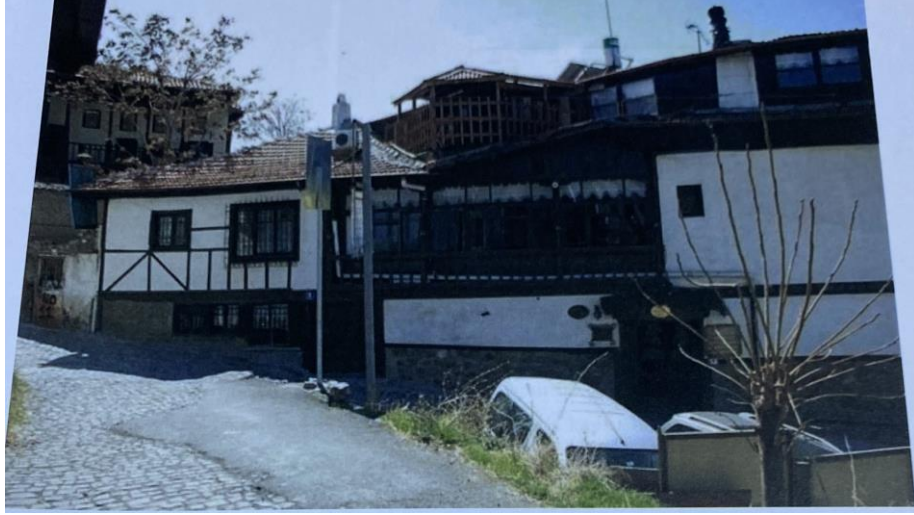
Şekil 4.68. Günümüzde Zenger Paşa Konağı (Ankara Koruma Kurulu 2021)

Konağın birinci katına avludan dönüşlü ahşap merdivenle sofaya çıkış yapılmaktadır. İç sofalı plan grubuna giren yapının sofası çıkma yaparak cepheye hareketlilik katmıştır. Geleneksel konut özelliğinde olduğu gibi bu sofanın da çıkma yapan bölümünde sekilik mevcuttur (Şekil 4.68.). Günümüzde restoran olarak kullanılan Zenger Paşa Konağı zaman içerisinde plan şeması ve kullanım amacı bakımından yaptırılmış olan yenileme onarım çalışmaları ile birçok değişikliğe uğramıştır. Doğu cephesi günümüzde tamamen kapalı bir cephe şeklindedir. Arazinin eğimine göre şekillenen yapı çift girişlidir (Şekil 4.68.).

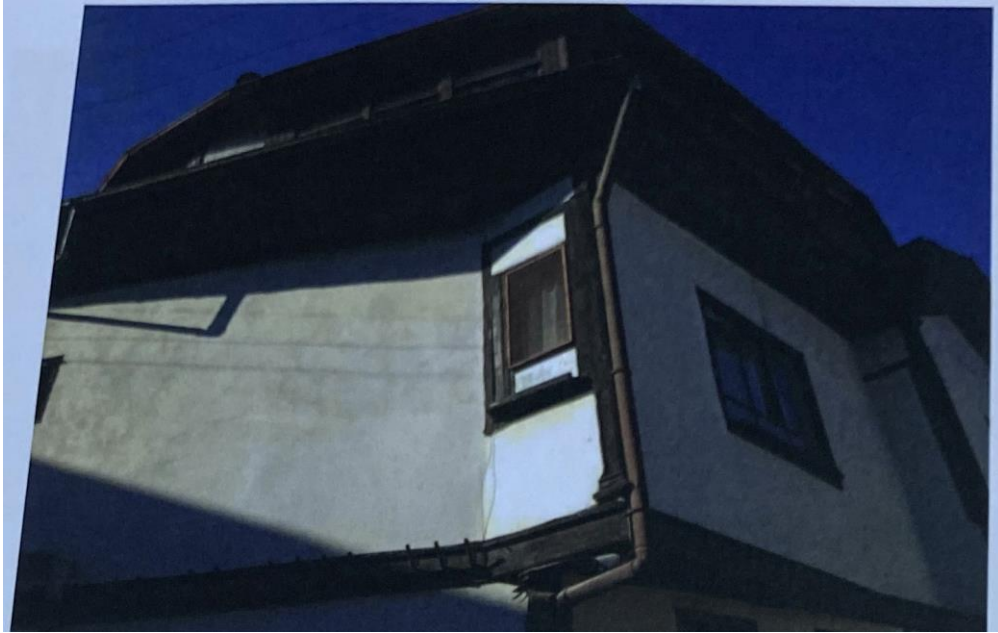
Şekil 4.69. Günümüzde izi bulunan değiştirilmiş pencere (Ankara Koruma Kurulu 2021)

Birinci katın pencerelerinin değiştirilmiş olduğunu görmekteyiz (Şekil 4.69.). Kuzeybatıya bakan cephesinde tek kanatlı pencerenin sonradan değiştirilmiş olduğu özgün ahşap kasasının da mevcut olmasından anlaşılmaktadır.

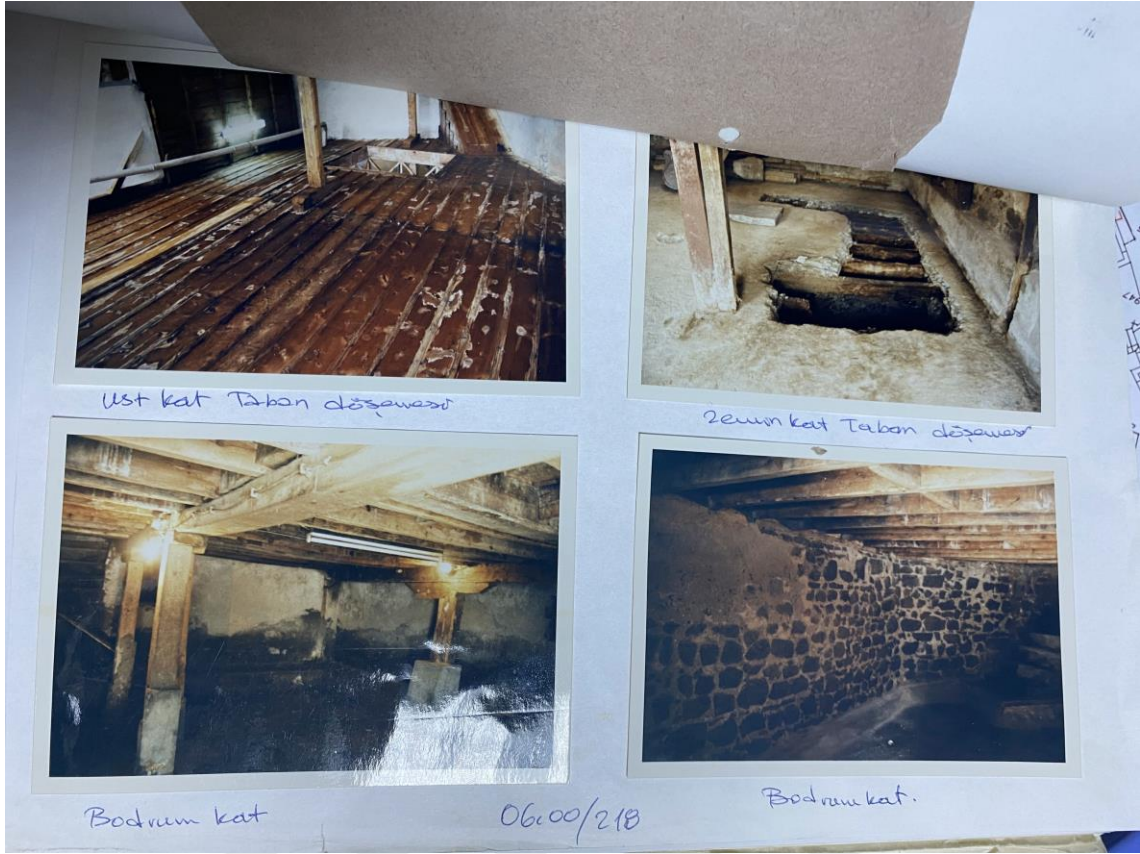
Şekil 4.77. Yapının iç mekanı tadilat öncesi (Ankara Koruma Kurulu 2021)

Yapıya genel olarak özgünlüğünü bozacak bir müdahale yapılmamıştır. Turizm etkisi nedeniyle fonksiyon değişikliği yaşamış olan yapıda basit onarımlar ve tadilatlar yapılmıştır (Şekil 4.77.). Ön cephede üst katta yer alan korkuluklar orijinal halinde demir parmaklık halindeyken günümüzde kıvrımlı balkon korkuluğu şeklinde yapılmıştır (Şekil 4.77.).

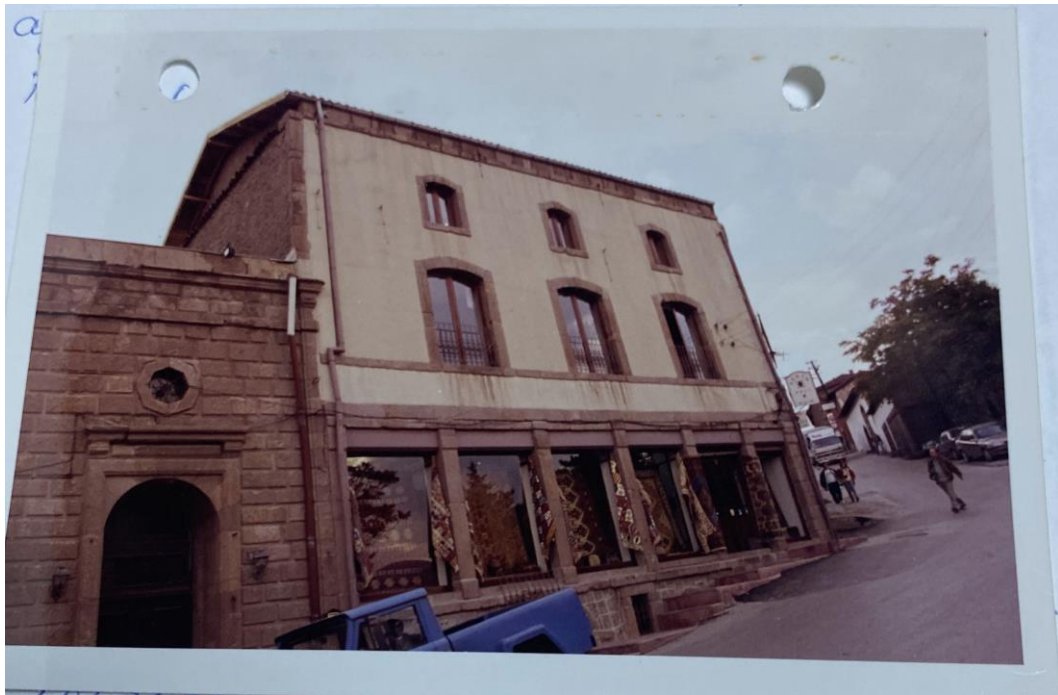
Şekil 4.82. Yapının eski fotoğrafı (Ankara Koruma Kurulu 2021)

Tescilli yapı günümüzde halı kilim el sanatları dükkanı olarak kullanılmaktadır (Şekil 4.82.). Çatı alını ve sol yan cephesi taş kaplama (Şekil 4.82.) olan yapı geçirdiği tadilatlar ve cephe düzenlemeleri ile özgünlüğünü kaybetmiştir. Yapıdaki fonksiyon değişikliği ve turizm baskısının fazla olmasında önemli bir noktada yer almasındandır.
