TARİHİ ALANLARDA RİSK YÖNETİMİ:
ANKARA KALESİ ÖRNEĞİ

Gülnaz KOÇAK ELMAS

YÜKSEK LİSANS TEZİ

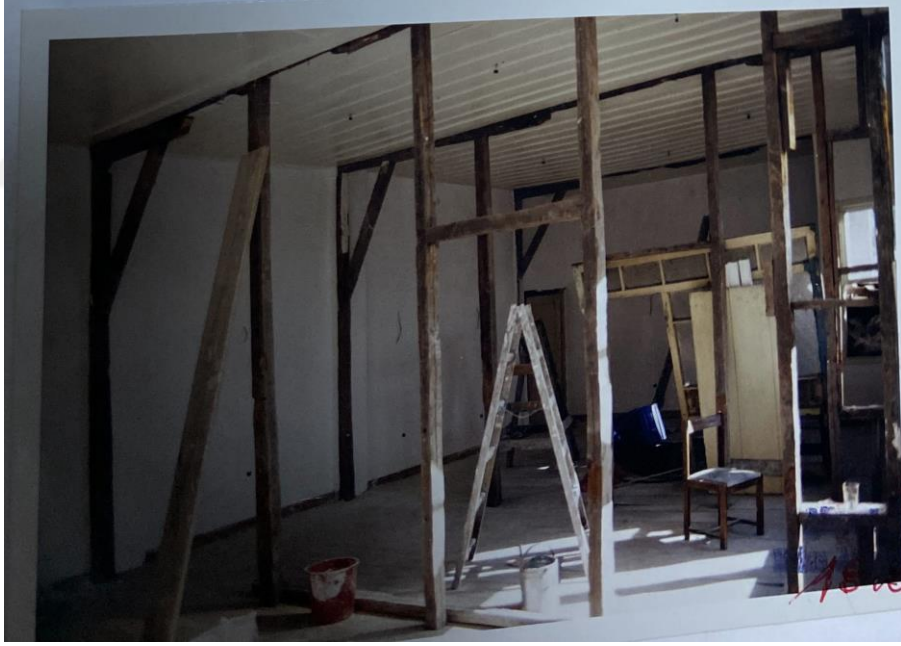
Şekil 4.85. Kaldırılan ara bölmeler (Ankara Koruma Kurulu 2021)
