**TARİHİ DOKULARIN SÜRDÜRÜLEBİLİR**  
**KENTSEL KORUMA YAKLAŞIMI BAĞLAMINDA**  
**İRDELENMESİ: BOLVADİN ÖRNEĞİ**

**YÜKSEK LİSANS TEZİ**

**Mimarlık Anabilim Dalı**

# **EXAMINATION OF HISTORICAL FABRIC IN THE CONTEXT OF SUSTAINABLE URBAN CONSERVATION APPROACH: THE CASE OF BOLVADIN**

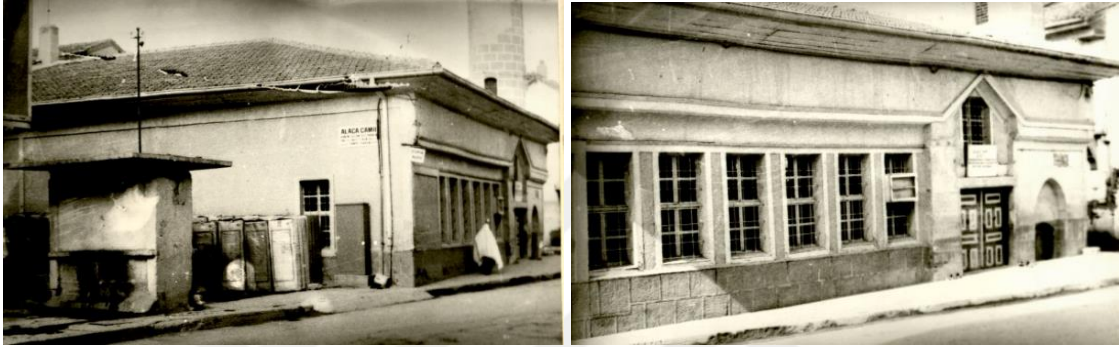
Şekil 3.11. 1980'li yıllarda Alaca Camii güney ve doğu cephesi (Uysal, 1983)

Cami çeşitli dönemlerde gördüğü onarımlar sonucu özgünlüğünü büyük ölçüde kaybetmiştir. Orijinal olmayan minber ve mihrap sonraki dönemlerde yapılan onarımlarda yenilenmiştir. 20. yüzyılda belli aralıklarla sıva, badana ve boya çalışmaları yapılmıştır (Şekil 3.11). Vakıflar Genel Müdürlüğü tarafından 2001 ve 2010 yıllarında restore edilmiştir. Son olarak 2019 yılında bakım çalışmaları yapılarak 2020 yılında tekrar ibadete açılmıştır. Ancak taşıyıcı sistem ve zemindeki sorunlar günümüzde hala devam etmektedir (Şekil 3.12).

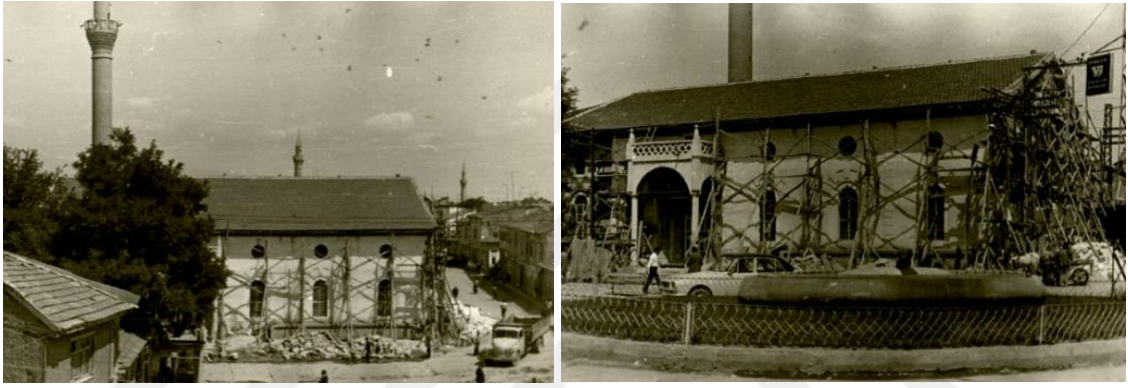
Geç dönem eseri olan cami günümüze gelene kadar birçok kez onarım görmüştür. 1914, 1924 yıllarında caminin kuzeyine son cemaat yeri eklenmiş, 1952 yılında caminin iç boyamalarında onarımlar yapılmıştır. 1981-1982 yıllarında Vakıflar Genel Müdürlüğü tarafından yapılan restorasyonda çatı onarımları yapılmış, güney ve batı cephelerindeki kesme taş kaplamaları yenilenmiştir (Şekil 3.16). 2002 yılında yaşanan depremde minaresi şerefe bölümüne kadar yıkılmış, ardından yine aynı yıl geçirdiği yangında ağır hasar alan cami, 2001-2006 yıllarında kapsamlı onarım görmüş ve tekrar ibadete açılmıştır. Onarımlar sonucu özgün mimari özelliklerini kısmen kaybederek günümüze ulaşmıştır (Şekil 3.17).

**Şekil 3.16.** Çarşı Camii onarım sırasında, 1982 (Uysal, 1983)

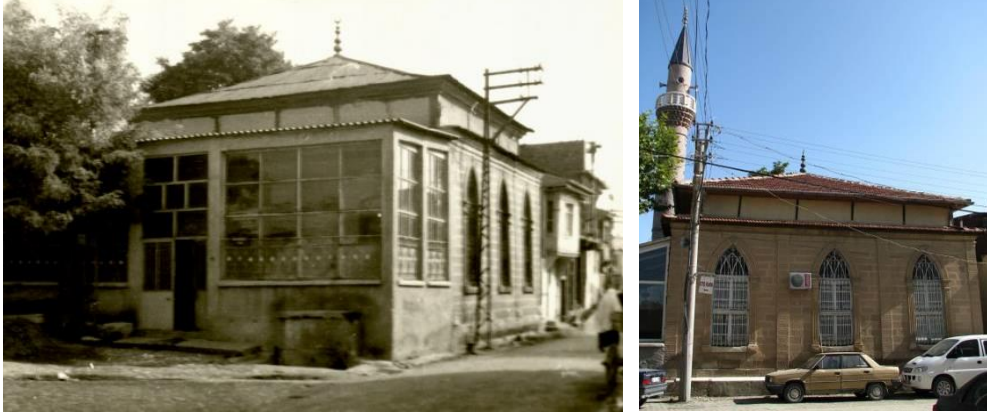
Şekil 3.19. 1980'lerde (Uysal, 1983) ve günümüzde Hacı Mahmud Camii görünümü (Belediye arşivi)

Caminin 1965 yılında boya, badana ve sıva onarımları yapılmış, 1976 yılında son cemaat yeri camekânla örtülmüştür. Vakıflar Genel Müdürlüğü tarafından 1992, 2001 ve 2002 yıllarında tekrar onarılmıştır (Şekil 3.19).

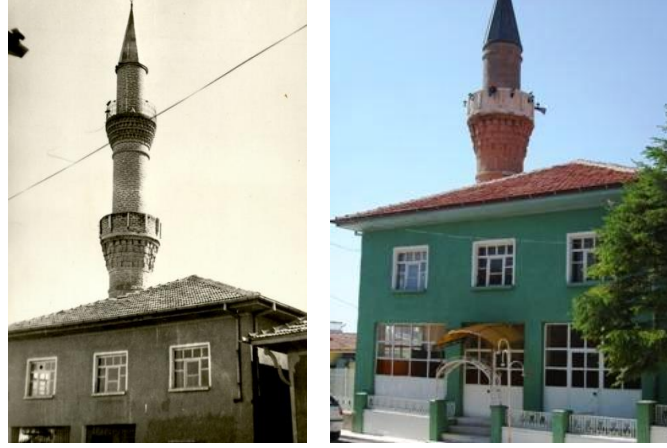
**Şekil 3.22.** 1980’lerde (Uysal, 1983) ve günümüzde Ağılönü Şıhlar Camisi görünümü (Belediye arşivi)

Caminin ek yapıları türbe, kuran kursu, çeşme ve heladan oluşmaktadır. Camiye 1943 ve 1952 yıllarında çeşitli onarımlar yapılmıştır. Bu kapsamda kuzeyine son cemaat yeri yapılmış, minarenin üst bölümü yenilenerek iki şerefeli hale getirilmiştir. Ardından yapı yıkılıp günümüzdeki binası inşa edilmiştir (Parsana, 1991). Cami Vakıflar Genel Müdürlüğü tarafından 2002 yılında tekrar onarım görmüştür (Şekil 3.22).

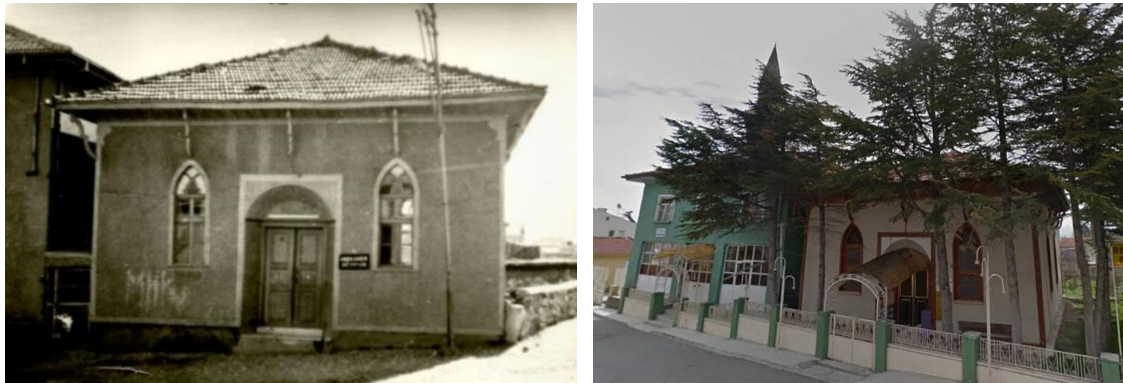
**Şekil 3.23.** 1980’li yıllarda (Uysal, 1983) ve günümüzde Abdülkâdir Geylâni Türbesi (Belediye arşivi)

Şıhlar Mahallesi, Tekke Sokak, 48 ada, 4 parselde yer alan türbenin bitişiğinde Şıhlar Camii, karşısında Ağılönü çeşmesi vardır. İnşa kitabesi olmadığı için yapım tarihi ve kim tarafından yaptırıldığı belli değildir. Türbenin ilk binasının Kadiri Tarikatı’nın kurucusu Abdülkadir Geylani hazretlerinin vefatının ardından 1651 yılında onun hatırasına yapıldığı düşünülmektedir. Bina çeşitli dönemlerde birkaç kez yıkılıp yeniden yapılmıştır (Bayar, 2004). Türbenin geç dönem mimarisinin özelliklerini yansıtmaması nedeniyle 20.yüzyılda son halini aldığı anlaşılmaktadır (Şekil 3.23).

Kare planlı yapı, üzeri içten kubbeli, dıştan marsilya kiremitle örtülü kırma çatılıdır. Taş yığma tekniğinde inşa edilen yapı, içeride kubbe ahşaptan bağdadi teknikte inşa edilmiştir (Parsana, 1991). Yapıya giriş kuzey cepheden sağlanmakta olup girişin karşısında yuvarlak kemerli mihrap nişi ve 17 adet ahşap mezar yer almaktadır. Sonradan yapılan onarımlarda ahşap mezarlar mermer ile kaplanmıştır.

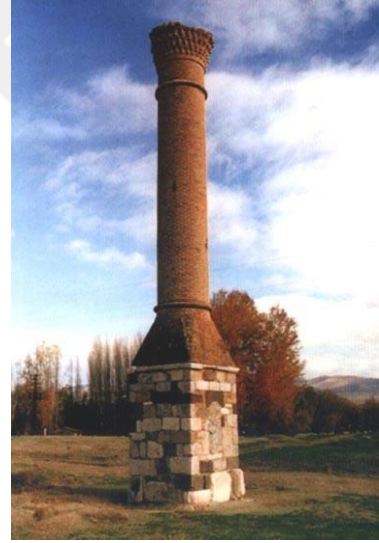
Şekil 3.24. Kırık Minare plan ve görünüşü (Parsana, 1991) Şekil 3.25. Kırık Minare genel görünümü

Kare tabana oturan minare piramidal geçişle silindirik gövdeye sahiptir. Burmalı kordonlar gövdeyi sarmalar. Şerefe altlığı kirpi saçağa benzemektedir. Şerefe ve külahı ise depremde yıkılmıştır. Minarenin kürsüsü kesme ve devşirme taştan olup, gövde kısmından itibaren tuğla kullanılmıştır (Parsana, 1991) (Şekil 3.24, 3.25). Minarenin yapımında Polybotum antik kentinden getirilen taşlar da kullanmış olup, bu taşlar üzerinde antik kent ile ilgili çeşitli bilgilere rastlanmaktadır.

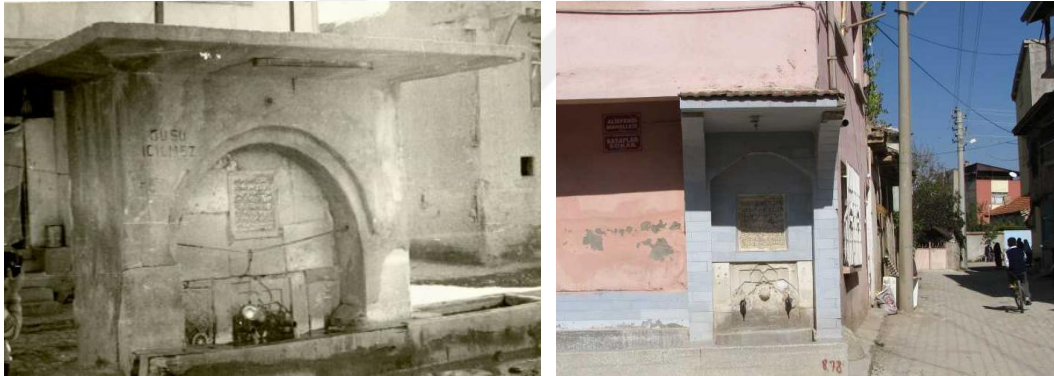
Şekil 3.28. Bucak çeşmesi-1982 (Uysal, 1983) ve günümüz hali (Belediye arşivi)

Dikdörtgen kütleli çeşme, düzgün kesme taştan tek cepheli olarak inşa edilmiştir. Çeşmenin üstü geniş saçaklı düz çatı ile örtülmüştür. Meydana bakan cephesinde, yuvarlak kemerli niş bulunmaktadır. Nişin alt kısmında aynalık taşı ile iki su oluğu yer alır. Olukların önünde taştan yalağı vardır. Üstte ise Bucak mescidine ait dikdörtgen çerçeveli mermer kitabesi mevcuttur (Parsana, 1991).

Çeşme günümüze kadar birkaç defa onarım görmüş ve çeşmenin orijinal hali tamamen bozulmuştur. Son onarımda çeşmenin üzerine betonarme saçak eklenmiş ve duvar yüzeyleri harçla sıvanmıştır (Şekil 3.28).

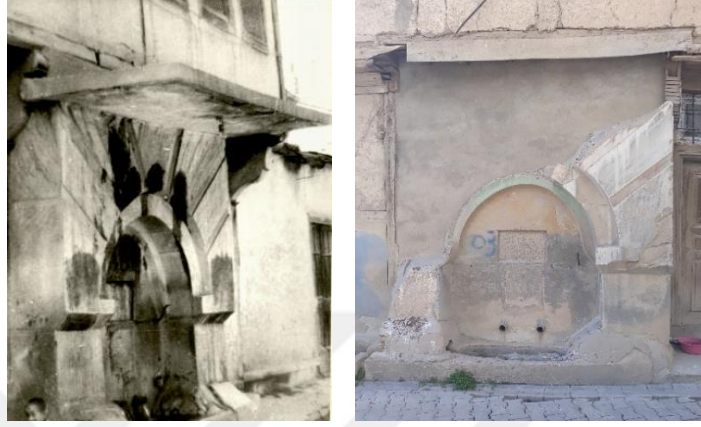
Şekil 3.29. Hacı Ahmet Çeşmesi-1982 (Uysal, 1983) günümüzdeki hali

Çeşmenin günümüzdeki hali orijinal halinden farklı olup, ilk yapısından sadece mermer kitabesi günümüze kadar gelebilmiştir (Uysal, 1983). Dörtgen planlı, tek cepheli çeşme güneyindeki evin sokak duvarına bitişiktir. Yuvarlak kemerli niş fazla derin olmayan silme şeklindedir. Nişin içerisinde üç satırlık mermer kitabesi, alt

kısımında iki su oluğu bulunur. Çeşmenin üzeri sonradan betonarme saçakla örtülmüş, kesme taş kaplama olan yüzeyleri betonla sıvanmıştır. Yapılan onarımlar sonucu çeşme tarihi değerini kaybetmiştir. Günümüzde kullanılmayan çeşmenin bir kısmı yıkılmış, oldukça harap durumdadır (Şekil 3.29).

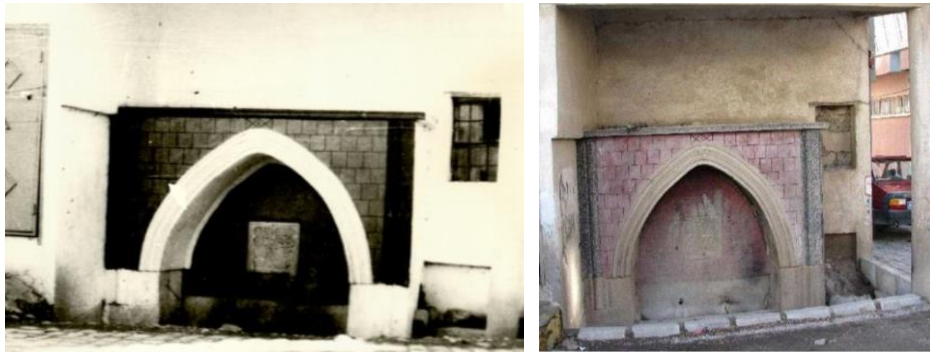
Şekil 3.30. Kara çeşme 1982 (Uysal, 1983) ve günümüzdeki hali (kültürportali.gov.tr)

Güneyindeki binanın duvarına bitişik, tek cepheli çeşmenin orijinali kesme taştan yapılmıştır. 1970'li yıllarda çeşmenin asıl yeri değiştirilmiş ve özgünlüğünü büyük ölçüde yitirmiştir. Günümüzde yol seviyesinin altında kalmaktadır (Bayar, 2004). Suyu kuruduğu için kullanılmayan çeşmenin cephe yüzeyinde kirlenmeler ve çeşitli bozulmalar gözlenmektedir (Şekil 3.30).

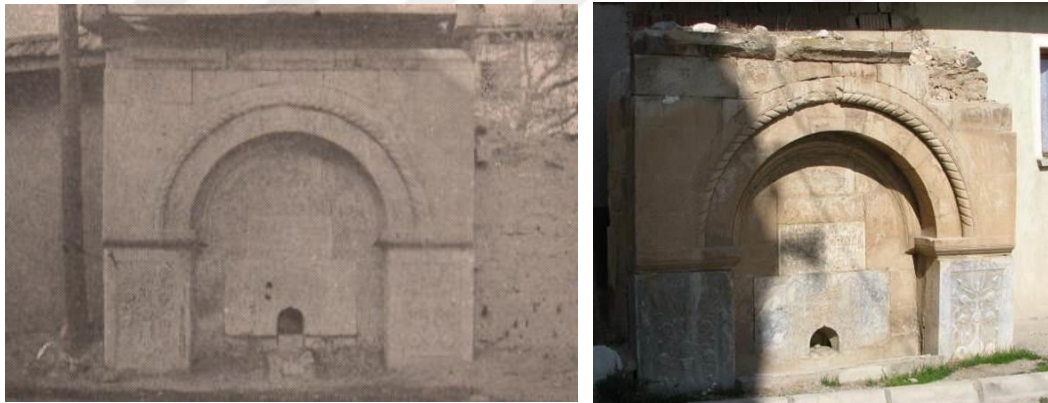
Şekil 3.31. Ağılönü Çeşmesinin 1980'lerde (Uysal, 1988) ve günümüzdeki hali (Belediye arşivi)

Dörtgen planlı, tek cepheli olarak inşa edilen çeşme, arkasındaki binaya bitişik konumdadır. Üzeri sonradan ahşap saçakla örtülmüştür. Kâgir duvar tekniği ile kesme taştan yapılmıştır. Çeşmenin güney cephesindeki burmalı çift yuvarlak kemerli nişi fazla derin tutulmayıp ayaklar üzerindeki çıkmalara oturur. Nişin ortasında sekiz satırlı mermer yazıtı, altında da mermer aynalık taşı yer alır. Silmelerle bezenmiş yuvarlak kemerli nişin her iki yanındaki mermer bloklar, yazıt ve aynalık taşı bitkisel motiflerle süslenmiştir (Uysal, 1988). Günümüzde Vakıflar Genel Müdürlüğü mülkiyetindeki çeşmenin bir kısmı yıkılmış olup onarılmayı beklemektedir (Şekil 3.31).

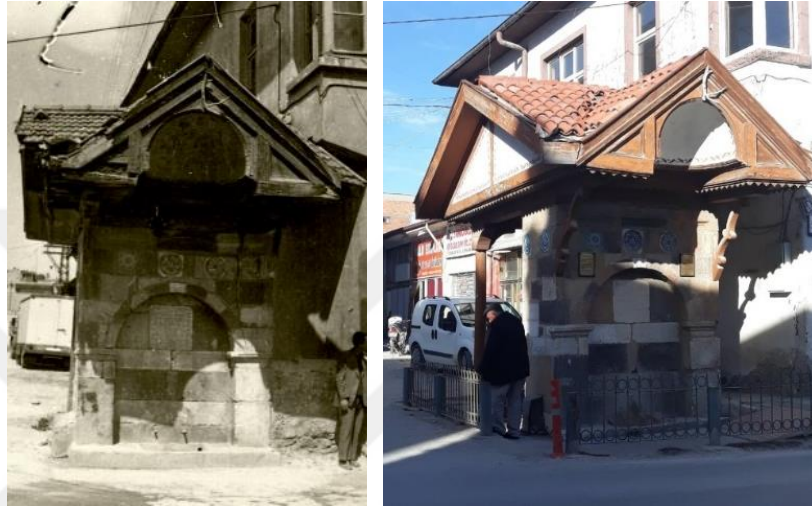
Şekil 3.32. Cılkoğlu Çeşmesinin 1980’li yıllarda (Uysal, 1983) ve günümüzdeki hali

Kesme taş ve devşirme malzemelerden, iki cepheli olarak inşa edilen çeşmenin üzeri ahşap kırma çatı ile örtülüdür. Kâgir yapım tekniğindeki çeşmenin düşey dikdörtgen kütleli güney cephesinde yuvarlak kemerli niş bulunur. Nişin üzerinde yan

yana sıralanmış üç çini pano ve ortasında sekiz satırlık mermer yazıtı yer alır. Batı cephesinde ise sonradan yerleştirilmiş üzerinde “Maşallah” ve “Ya Hafız” yazılı iki çini pano bulunmaktadır. Üzeri marsilya kiremitle örtülü kırma çatının güney ve batı cepheleri üçgen alınlıklı olup, güney alınlığın ortası yarım kubbelidir. Çeşme İl Özel İdaresince 2004 yılında onarım görmüş ancak günümüzde suyu akmadığı için kullanılmamaktadır (Şekil 3.32).

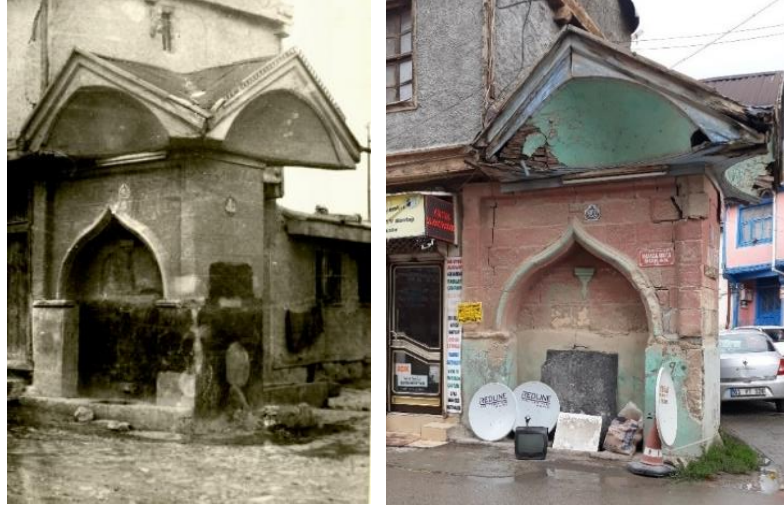
Şekil 3.33. Balta çeşme 1980’li yıllarda (Uysal, 1983) ve günümüzdeki hali

Çeşme üçgen alınlıklı, bağdadi yarım kubbeli, T biçimli kırma çatılıdır. İki cepheli çeşmenin alt bölümü beton sıvalı, üst bölümü kesme taş kaplamalıdır. Silme sivri kemerli nişi vardır. Ortada yer alan çeşme oluğunun olduğu kısımda devşirme bir taş yer alır. Güney cephesinde nişin yukarısındaki çini pano içerisinde “Maşallah” yazısı yazılmaktadır. Çeşme belediye ve halk tarafından muhtelif zamanlarda onarım görmüştür. Ancak günümüzde özellikle çatısı harap halde olup, onarım görmeyi beklemektedir (Şekil 3.33).

Emrullah Mahallesi, Palta sokakta, 236 ada 27 parselde yer alır. Yan cephedeki eve bitişik olup, iki cepheli, üstü üç yönlü yarım kubbeli bir çeşmedir. Çeşmenin günümüze ulaşan kitabesi yoktur. Ancak M.1909 tarihinde onarım gördüğü bilinmektedir. Sonradan çeşmenin orijinal hali yıkılıp, aynı malzemelerle günümüzdeki çeşme inşa edilmiştir (Bayar, 2004).

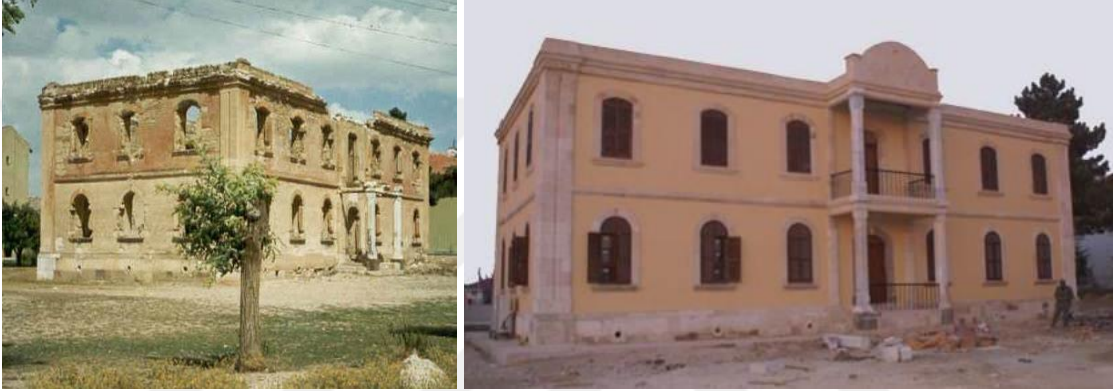
Şekil 3.36. Yanık Kışla restorasyon öncesi ve sonrası (Belediye arşivi)

Kışla sırasıyla Millî Savunma Bakanlığı ardından Askerlik Şube Başkanlığı daha sonra Bolvadin Belediye Başkanlığına verilmiştir. 2004 yılında İl Özel İdaresi tarafından restore edilmiştir (Şekil 3.36). Restorasyondan sonra günümüzde müze işleviyle kullanılan eserin zemin katında geleneksel Türk odası, gelin odası, konferans salonu ve sergi salonu, üst katta da sergi salonu ve kütüphane vardır. Müzede Tunç Çağı, Roma, Bizans, Selçuklu, Osmanlı ve Cumhuriyet dönemine ait eserler, Kurtuluş Savaşı sırasında kullanılan silah ve eşyalar ile Bolvadin geleneksel ürünleri sergilenmektedir (Afyonkarahisar İl Kültür ve Turizm Müdürlüğü) (Şekil 3.37).

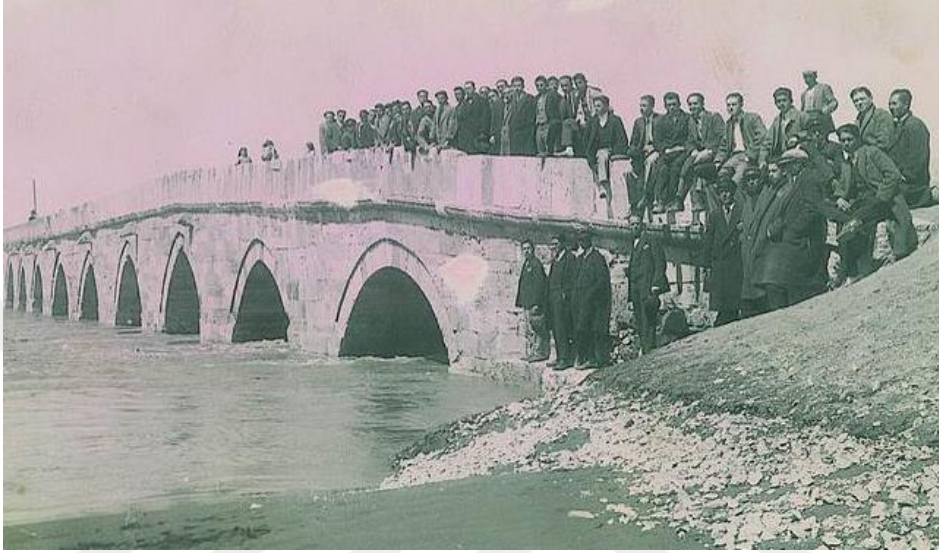
Köprü çeşitli dönemlerde birkaç kez onarım geçirmiştir. Şer-i Mahkeme Sicillerindeki kayıtlara göre ilk kez M.1757 yılında halktan toplanan yardımlarla onarılmıştır. 16.yy'da Kanuni Sultan Süleyman döneminde Mimar Sinan tarafından genişletilip onarılmıştır. Kurtuluş Savaşı sırasında köprü'nün birkaç gözü Yunanlılar tarafından dinamitlenmiştir. Onarım kitabesine göre, 1919 yılında II. Kolordu Köprücü bölüğüne hasara uğrayan gözlerin onarımı yapılmıştır (Parsana, 1991) (Şekil 3.38).

Şekil 3.38. 20. yüzyılın başında Kırkgöz Köprüsü (Belediye arşivi)

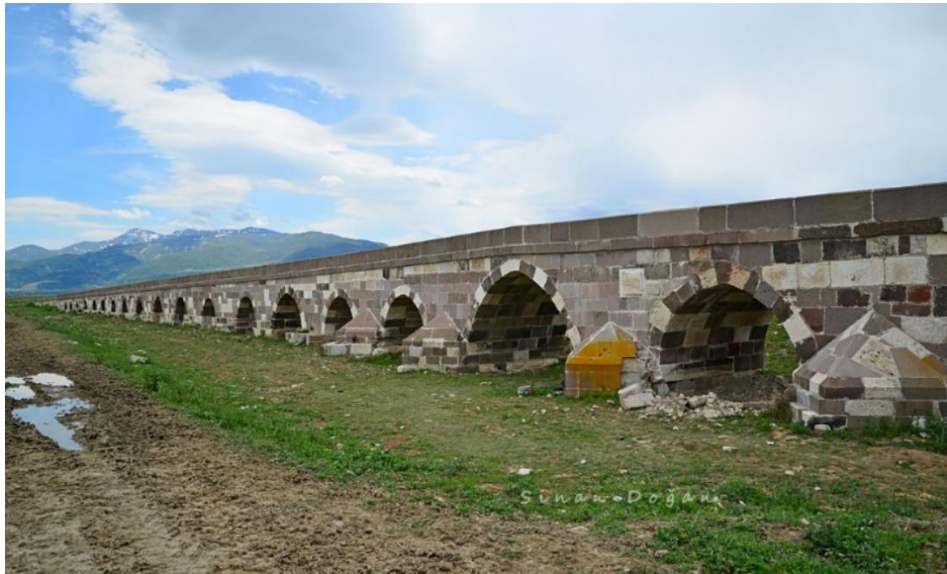
getirilen büyük taşlar kullanılmıştır. 1895 yılında Berlin-Bağdat Demir Yolunun açılmasıyla yollar yön değiştirmiş, Kırkgöz köprüsü de eski önemini kaybetmiş ve 1970'ten itibaren kullanılmamıştır. Uzun yıllar onarılmayı bekleyen köprü'nün 2003 yılında Karayolları Genel Müdürlüğü tarafından restorasyonu yapılmıştır (Bayar, 2010) (Şekil 3.39).

Şekil 3.39. Günümüzde Kırkgöz Köprüsü genel görünümü  
(<https://www.flickr.com/photos/sinandogan/34900803544/in/photostream/>)

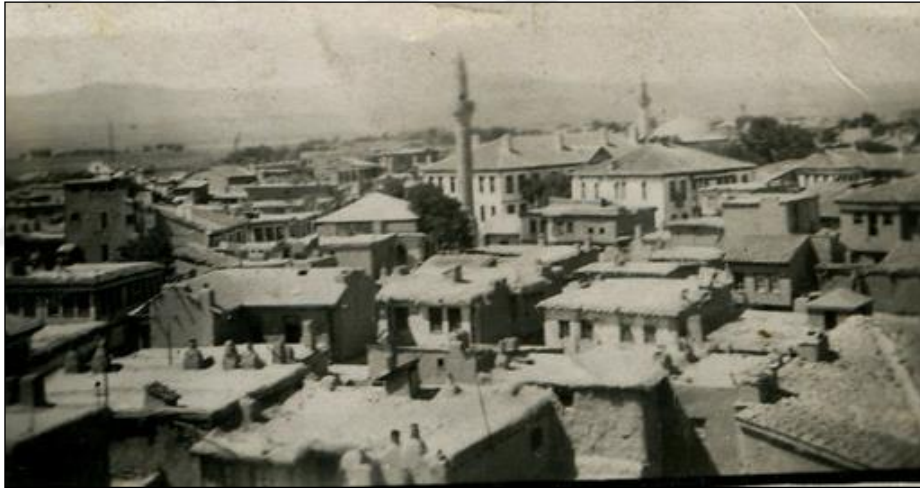
Şekil 3.40. Düz toprak damlı Bolvadin evleri, 1945 (Sait Ekici arşivi)

Bolvadin'in tarihi evlerinin üzeri düz toprak damla örtülüdür (Şekil 3.40). Günümüze ulaşan örneklerde ise çatılar çoğunlukla kırma çatılı olup marsilya veya alaturka kiremitle kaplanmıştır. Bazı evlerde sofa ve odalar içten bağdadi kubbeli, dıştan kırma çatı ile kaplıdır. Bolvadin evlerinde bölgeye özgü "üçgen alınlık ve yarım kubbe özelliği" görülmektedir. Yarım kubbenin içinde türlü yazılar, tarihler ve kalemişi süslemelerin yer aldığı çok sayıda örnek bulunmaktadır (Parsana, 1991).

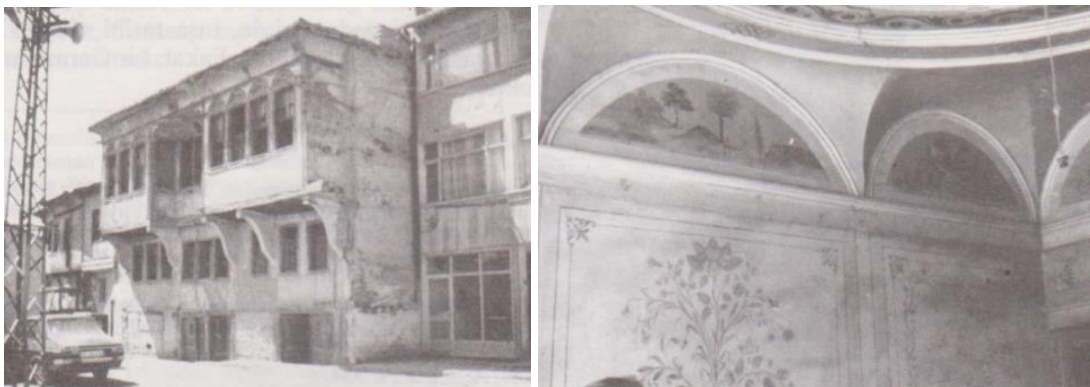
Şekil 3.42. Yıkılmadan önce Cılkoğulları evi (Uysal, 1993)

Şazi Mahallesi, Cılkoğulları Sokağında yer alan Cılkoğulları evi üç katlı, avlulu, beşik çatı ile örtülüdür. Haremlik ve selamlık kısımlarından oluşan yapının zemin katındaki odalar kiler ve ambar olarak kullanılmaktadır. Birinci katı selamlık kısmı olup orta sofalı plan tipindedir. Haremlik kısmı olan ikinci kat ise iç sofalıdır. Odaların tavanları bağdadi kubbe ile örtülmüştür. Dış cephesi oldukça sade olan evin iç mekânda tavan kubbesinin içi barok üslupta süslemelerle bezenmiştir (Şekil 3.42). 1877 yılında yaşanan mülkiyet sorunları yüzünden bir bölümü yıkılmıştır (Uysal, 1993). Günümüze ulaşamayan yapının tamamı sonradan bilinçsiz bir şekilde yıkılarak yok edilmiştir.

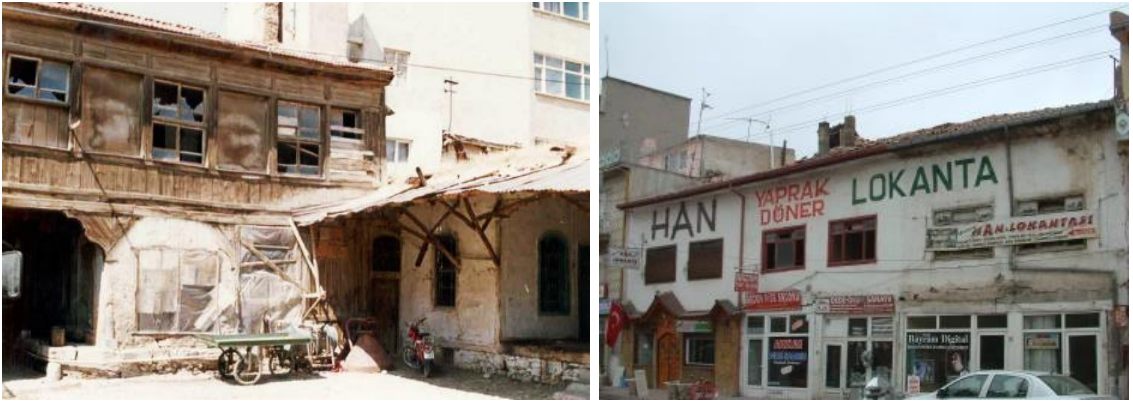
Şekil 3.45. Edici Hanı 1970’li yıllarda (bolvadinsevgisi.com) ve günümüzdeki hali

Emrullah Mahallesi, Emirdağ Caddesi üzerinde yer alan Edici Hanı, avlulu, iki katlı, kırma çatılı bir şehir içi hanıdır. Günümüze ulaşan kitabesi bulunmadığı için yapan ve yaptıranı bilinmemektedir. Günümüzde onarımlar sonrası orijinal halinden tamamen farklı olan handa, bazı bölümler yıkılarak yok edilmiştir. Yapının cephe yüzeyine yazılan yazılar cephe kirliliğine neden olmakta ve insanların tarihi eserleri koruma konusundaki bilinçsizliklerini de ortaya koymaktadır (Şekil 3.45).

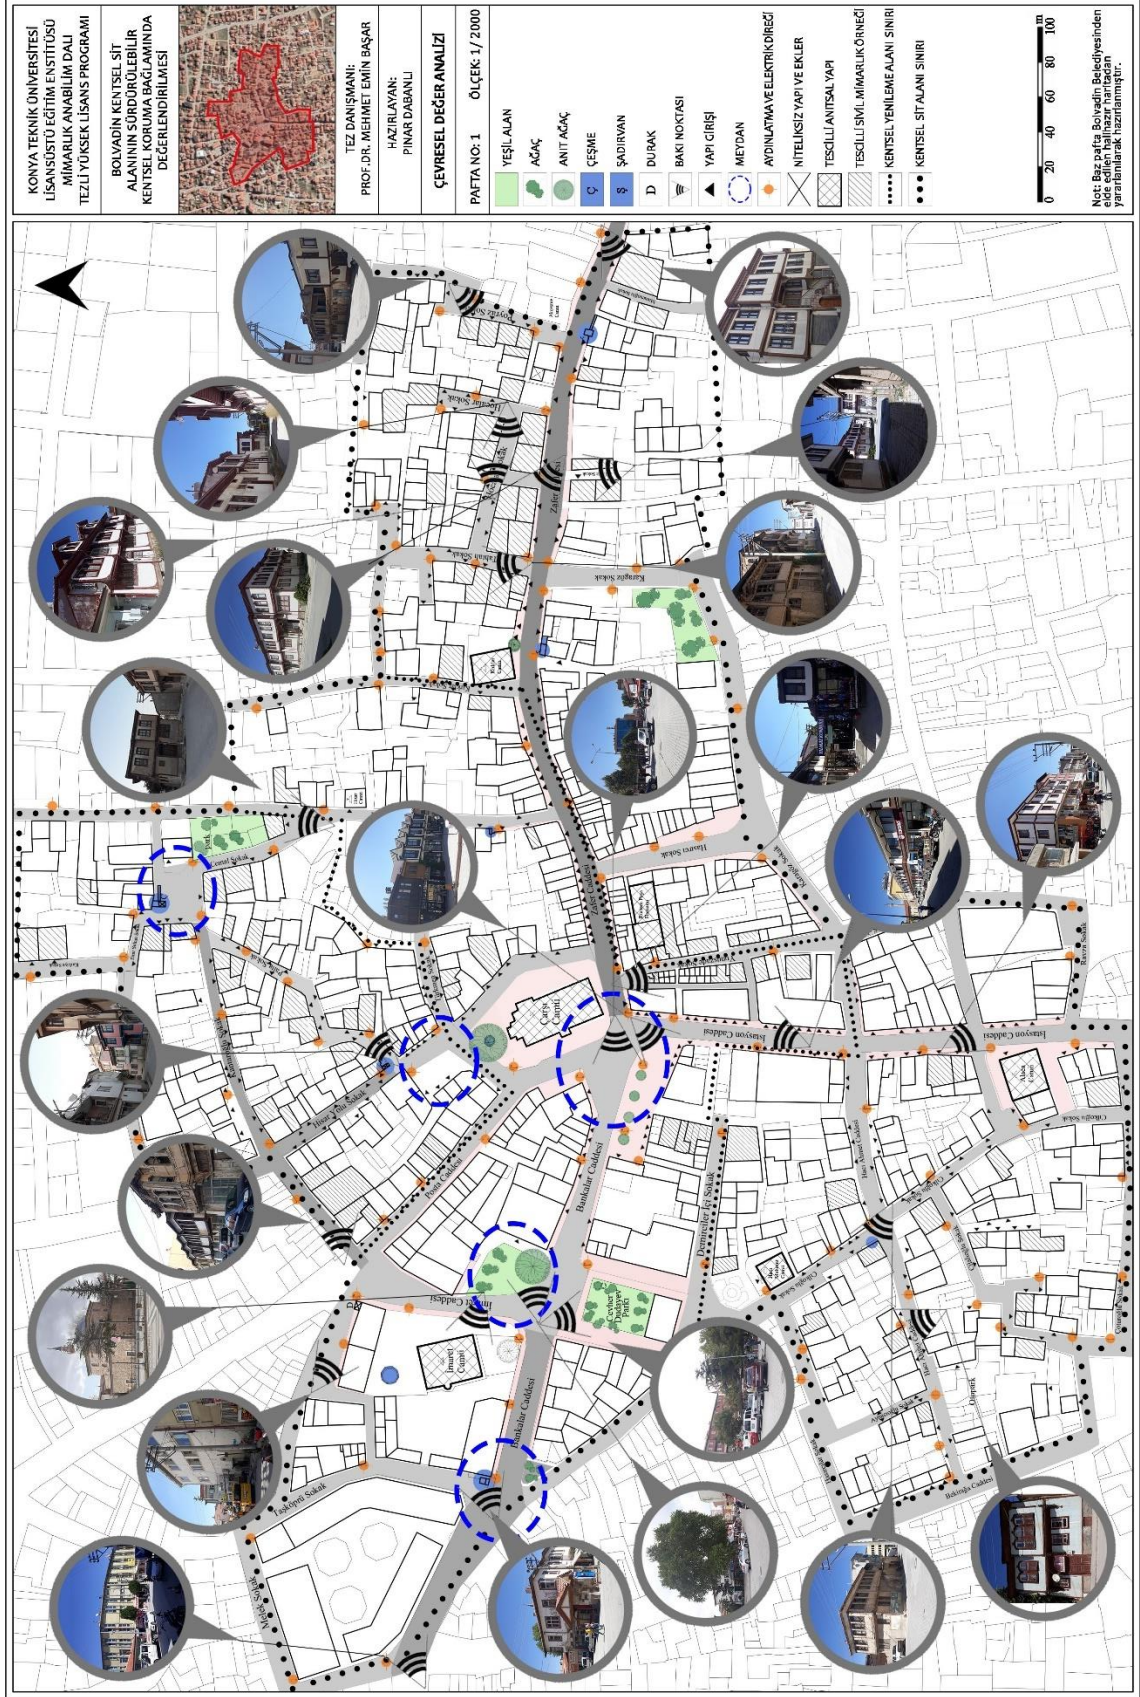
Şekil 4.6. Çevresel değer analizi

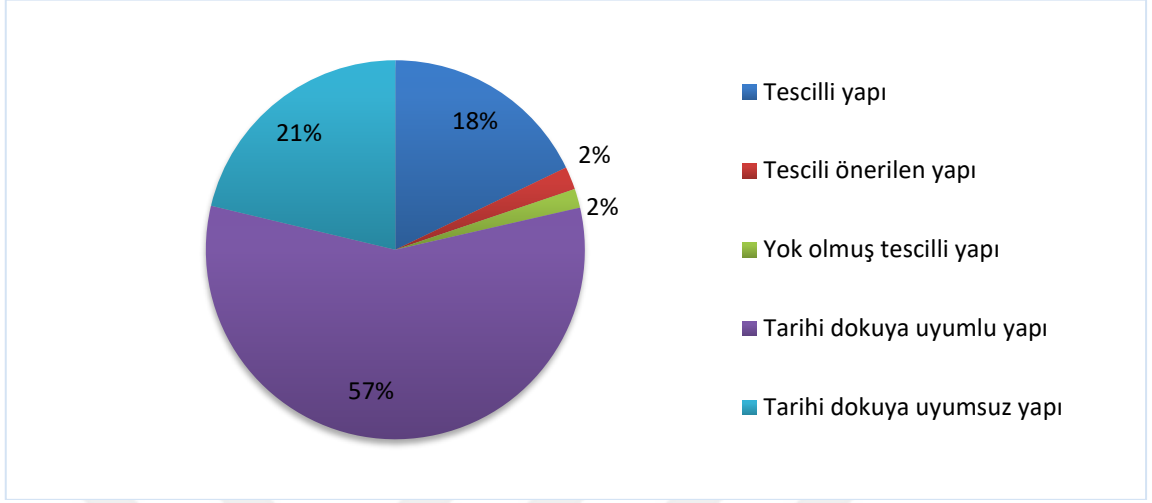
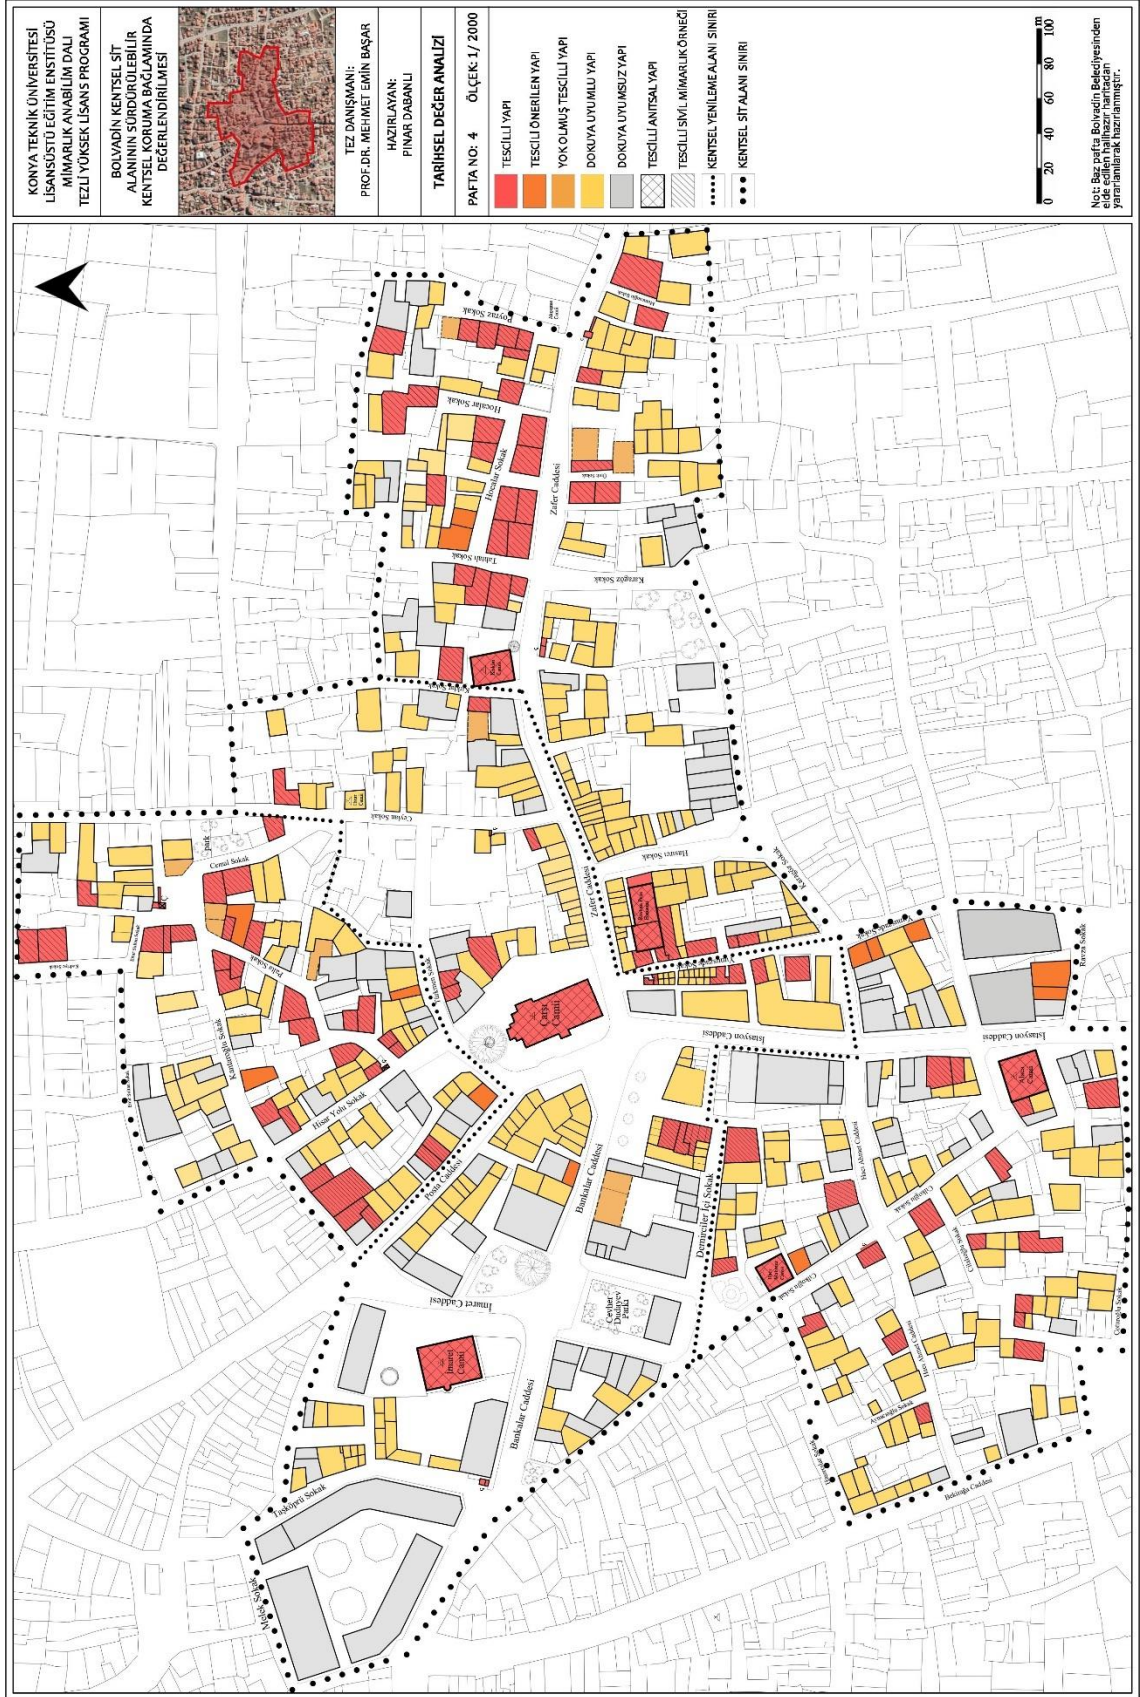
olmaması ve koruma imar planının gecikmesi nedeniyle yeni yapılaşmalarda yeterince denetim sağlanamamış ve tarihi dokunun silüeti zarar görmüştür (Şekil 4.10, 4.11).

Şekil 4.10. Tarihi değer analiz grafiği

Şekil 4.11. Tarihi değer analizi

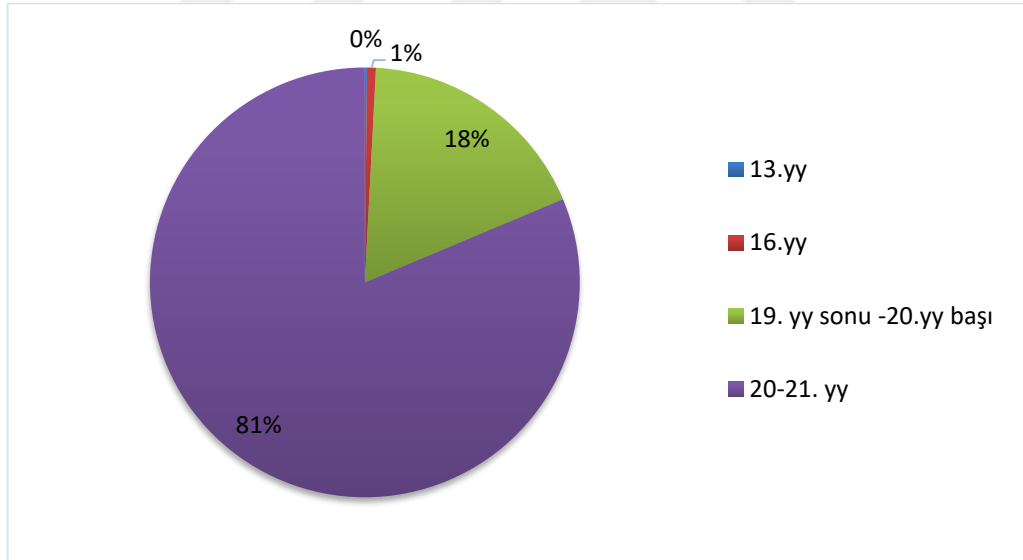
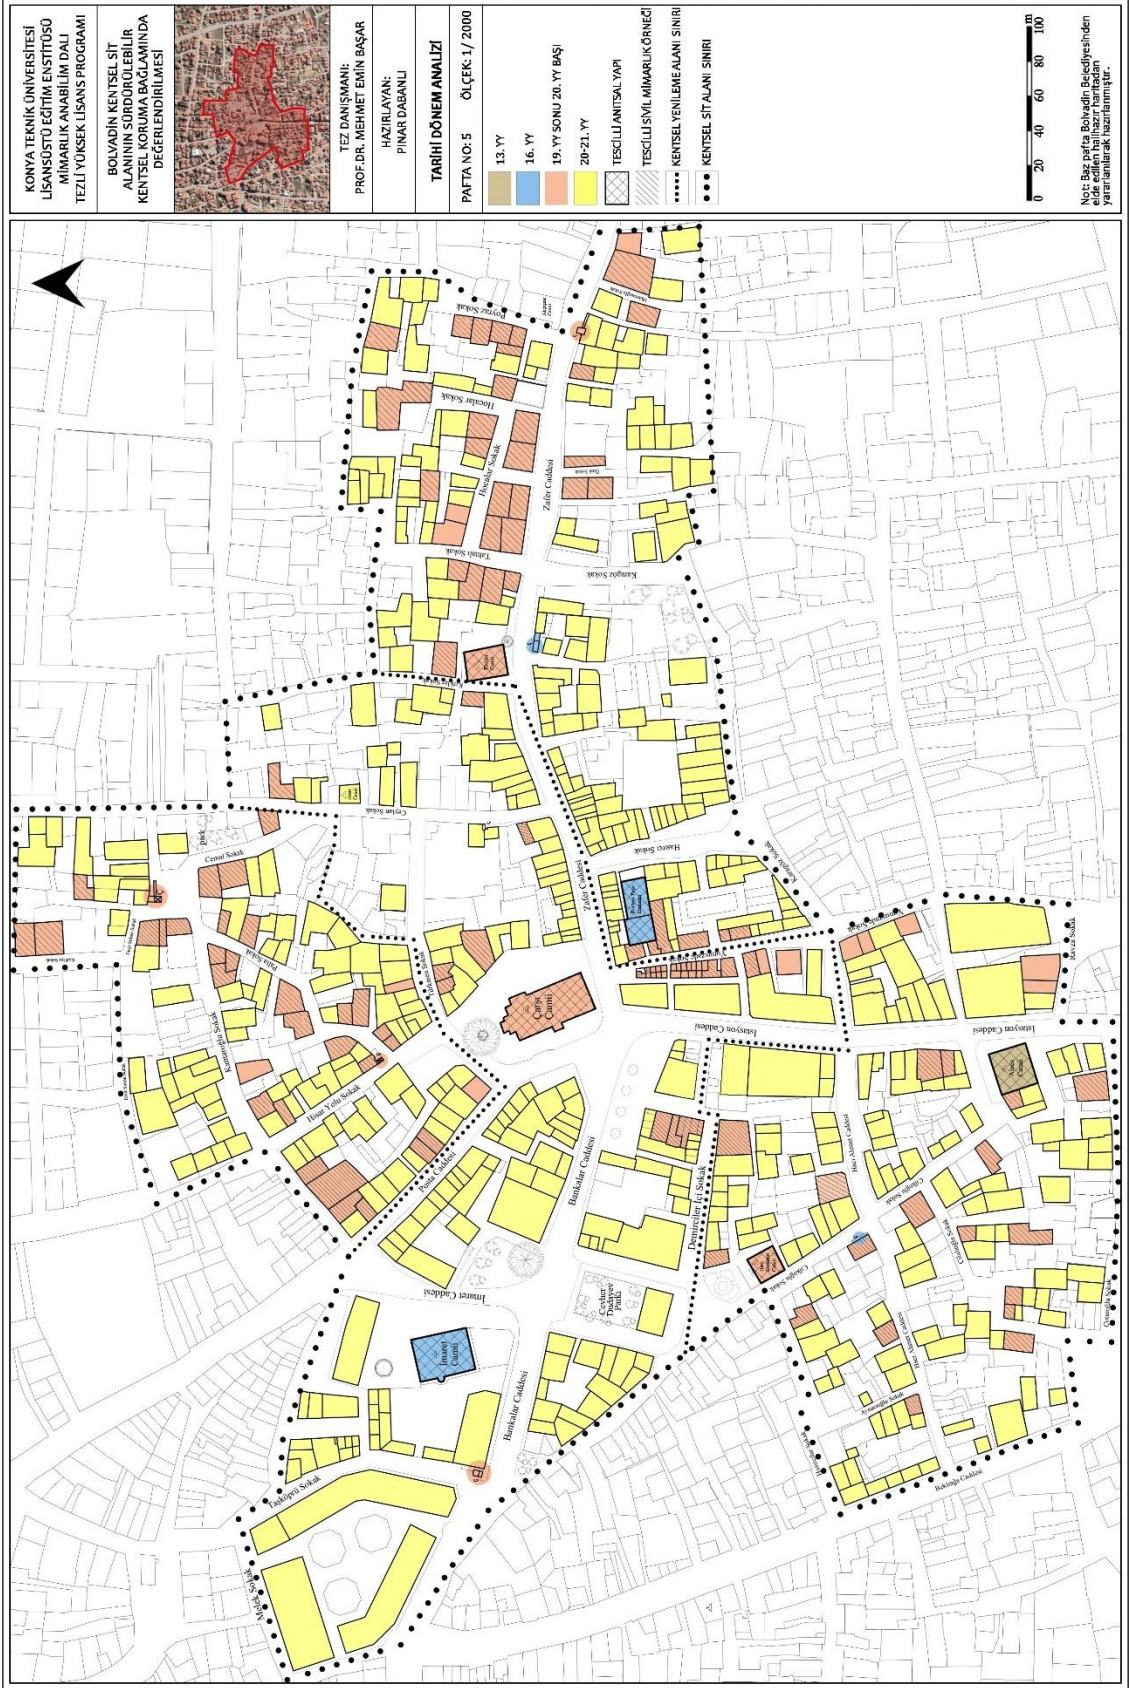
Çalışma alanındaki yapıların yapım dönemleri '13.yy, 16.yy, 19.yy sonu 20.yy başı ve 1950 sonrası (20-21.yy)' olarak dört gruba ayrılmıştır. Alandaki en erken dönem yapısı 13. yüzyılın ikinci yarısında inşa edilen Alaca Camii'dir. 16. yüzyıla ait İmaret Camii, Rüstem Paşa Hamamı, Kara Çeşme ve Hacı Ahmet Çeşmesi alandaki diğer erken dönem anıtsal yapılarıdır. Çalışma alanında %18 oranında geleneksel konut dokusunu oluşturan 19. yüzyıl sonu ile 20.yüzyıl başından günümüze ulaşan sivil mimarlık örnekleri ile bazı anıtsal yapılar yer alır. Çalışma alanındaki en yoğun yapı grubu ise %81'lik oran ile '20-21.yüzyıl' dönemi yapılarıdır. Bu dönem yapılarının çoğu niteliksiz betonarme yapılar olup, rökonstrüksiyonu yapılan yapılar da bu grup kapsamında değerlendirilmiştir. Bunun yanı sıra bu yapı grubunun yüksek oranda alanda yer alması tarihi dokunun büyük ölçüde yok olduğunun da bir göstergesidir (Şekil 4.12, 4.13).

Şekil 4.12. Yapım dönemi analiz grafiği

Şekil 4.13. Tarihi dönem analizi

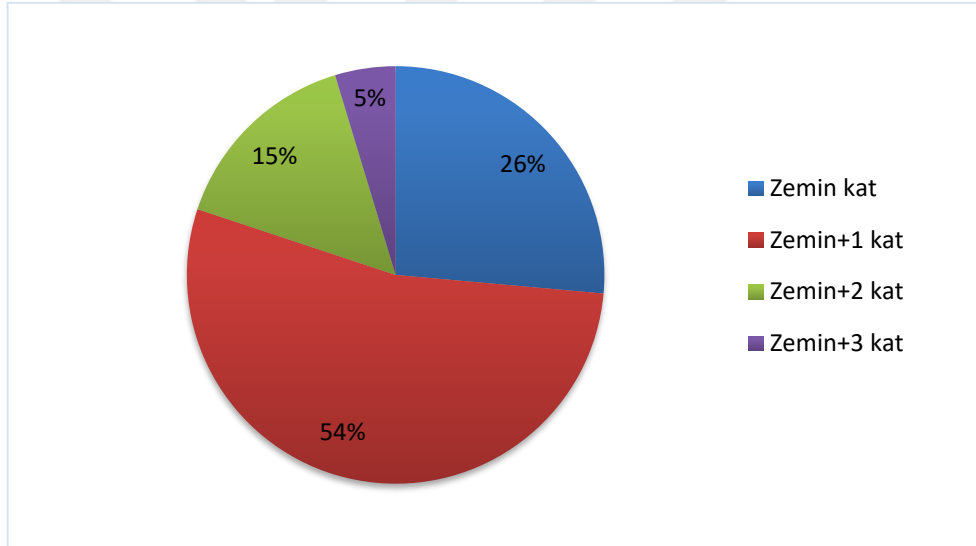
Çalışma alanındaki yapılar ‘zemin, zemin+1, zemin+2 ve zemin+3 katlı’ şeklinde kat adetlerine göre ayrılmıştır. Yapıların %26’sı tek katlı olup, tek katlı yapılar arasında anıtsal yapılar da yer almaktadır. Alandaki yapıların %54 lük oranla büyük bir kısmı zemin+1 katlı yapılardır. Geleneksel sivil mimarlık örnekleri de çoğunlukla bu grup yapılar arasındadır. % 15 oranına sahip zemin+2 katlı yapıların çoğu niteliksiz veya yeni yapı olup, sivil mimarlık örneklerine de rastlanmaktadır. Çalışma alanındaki yapıların %5’ini zemin+3 katlı yapılar oluşturmaktadır. Bu yapılar yeni ve geleneksel doku ile uyumsuz olan niteliksiz yapılardır. Bununla birlikte alanda 19. yy. sonu-20. yy. başına ait geleneksel yapıların birçoğunun yıkıldığı, yerlerine betonarme ve niteliksiz yapıların yapıldığı görülmektedir (Şekil 4.14, 4.15).

Şekil 4.14. Kat adedi analiz grafiği

Şekil 4.15. Kat adedi analizi

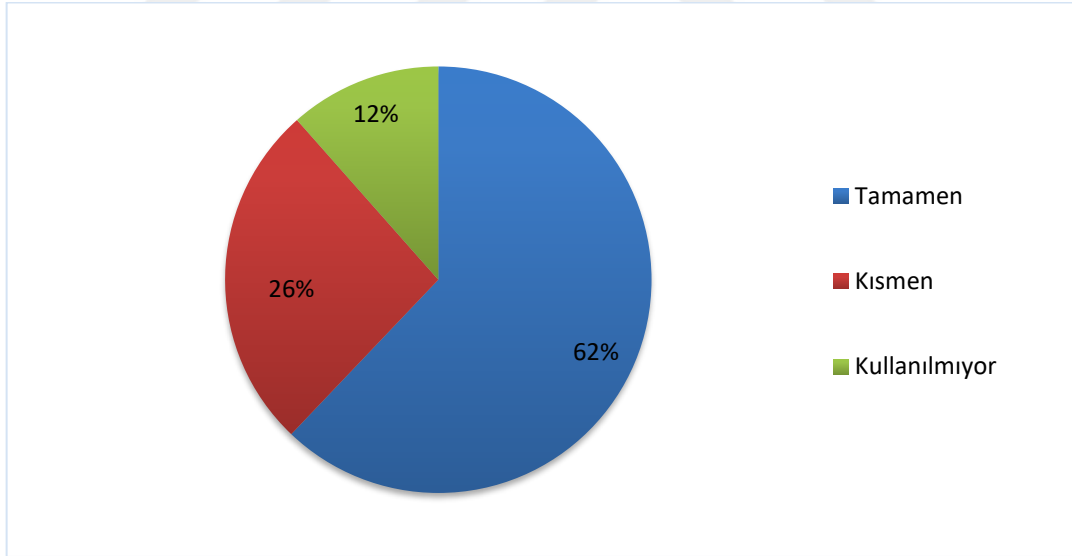
Çalışma alanındaki yapılar kullanım durumlarına göre, ‘tamamen kullanılan, kısmen kullanılan ve kullanılmayan’ olarak üç gruba ayrılmıştır. Yapılan analizler doğrultusunda alandaki yapıların %62’sinin tamamen kullanıldığı tespit edilmiştir. Kısmen kullanılan yapılar %26 orana sahip olup, büyük bir kısmı zemin katı ticari işleyle kullanılan, üst katları kullanılmayan yapılardır. Ekonomik sebeplerden ötürü bir kısmı kullanılan yapılar, kiracıların kullandığı yapılar ve bazı katlarında onarım sorunu olan geleneksel konutlar da kısmen kullanılan yapılar arasında yer alır. Çalışma alanında kullanılmayan yapıların ise %12 oranında olduğu görülmektedir. Bu grup yapılar genellikle yapısal durumu kötü ya da harap durumda olduğu için terk edilen tarihi yapılar ile mülkiyet sorunundan dolayı kullanılmayan yapılardır. Ayrıca alanda Zafer Caddesi, Kantaroğlu, Palta, Cilalioğlu ve Hocalar Sokakta yapısal durumu iyi olmasına rağmen kaderine terk edilmiş tarihi yapıların olduğu görülmektedir. Bu yapılar bakım yapılmadığı takdirde zamanla yok olma tehlikesi altındadır (Şekil 4.18, 4.19).

Şekil 4.18. Kullanım durumu analiz grafiği

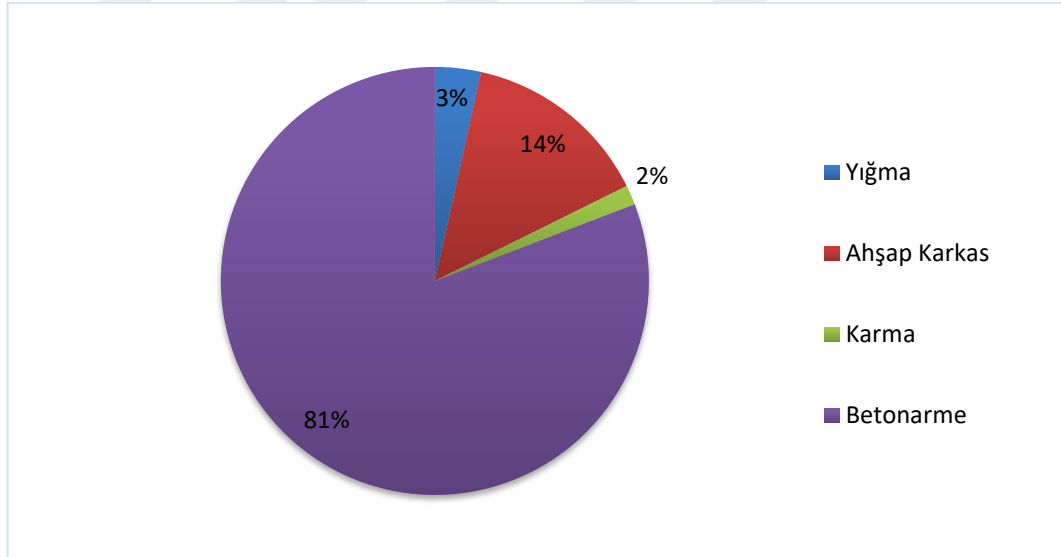
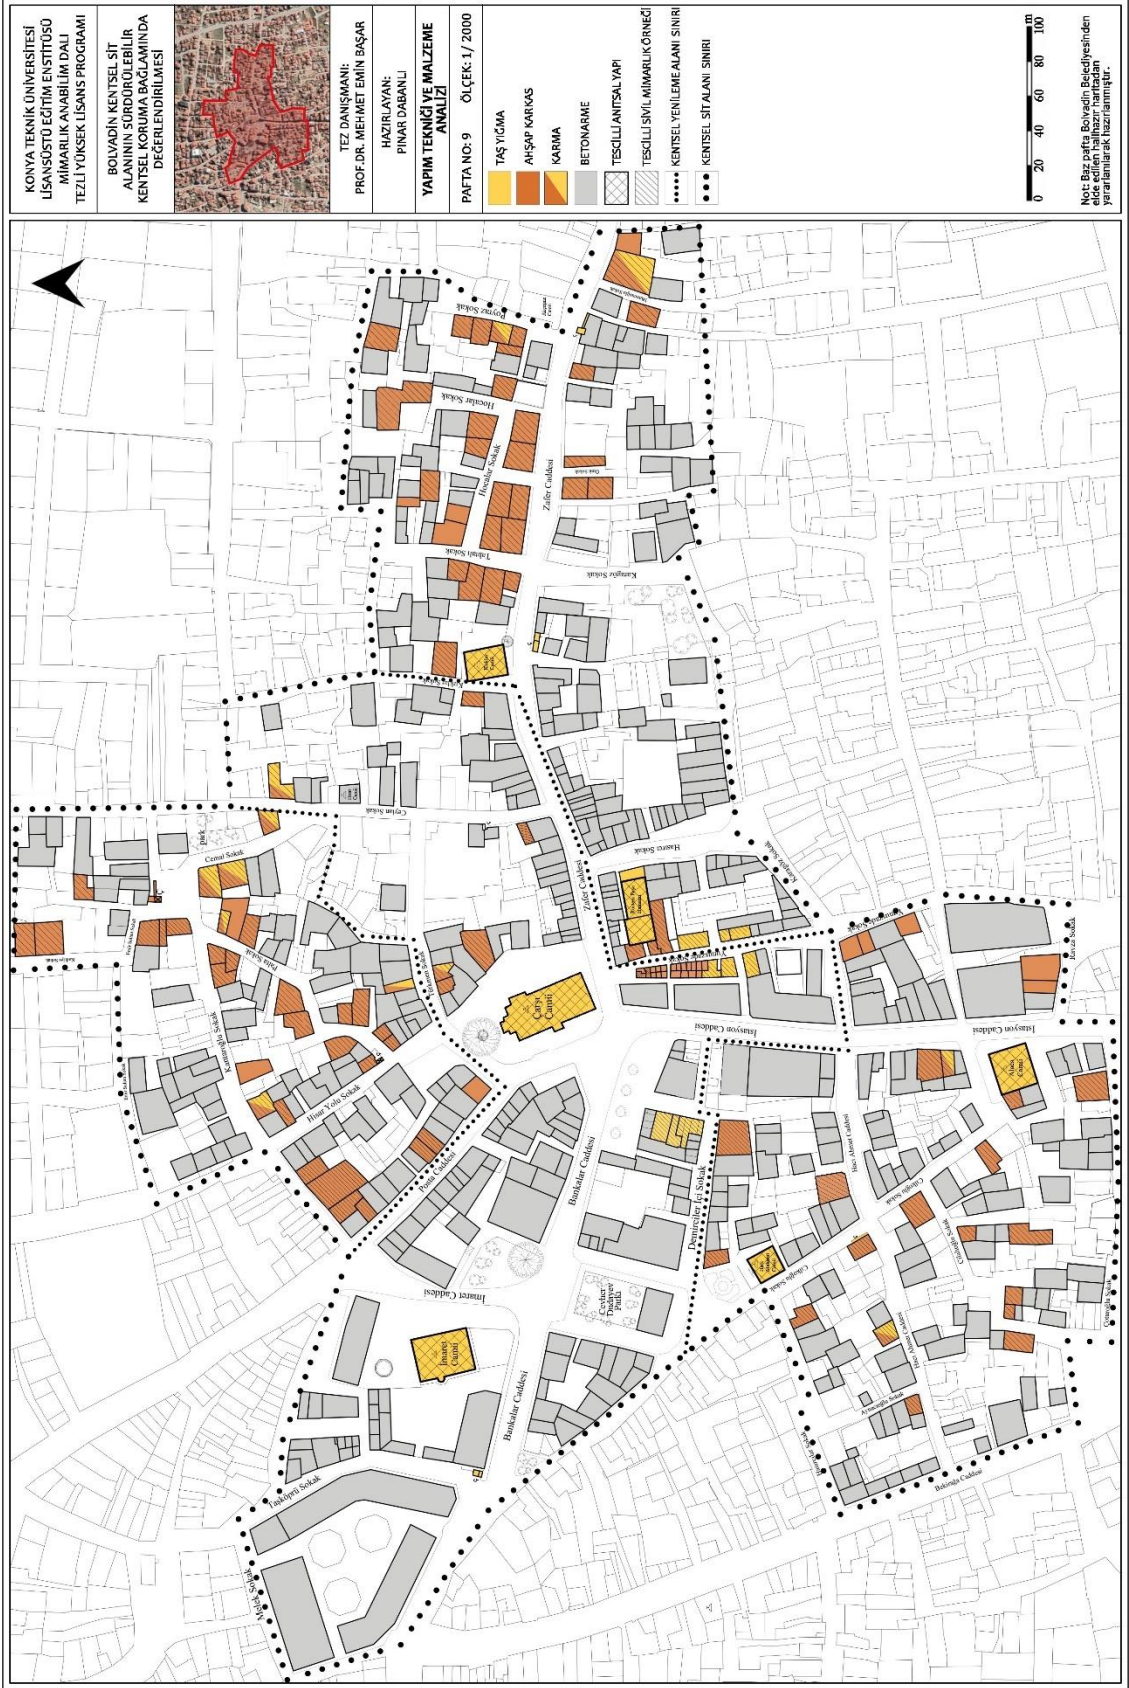
Çalıřma alanındaki yapılar yapım tekniđine göre ‘yıđma, ahřap karkas, karma ve betonarme’ olarak tanımlanmıřtır. Yıđma yapım tekniđine sahip yapılar genellikle tař nadiren de tuđladır. Alanda %3'lük orana sahip yıđma yapıların çođunluđu çarřı bölgesindeki anıtsal ve ticari yapılardır. Geleneksel yapım tekniđine sahip yapılarda su basman kotuna kadar yıđma, üstü ahřap ya da tamamen ahřap olanlar ‘ahřap karkas’ yapı grubunu oluřturmaktadır. Alanda %14'lük oran ile sivil mimarlık örneklerinin büyük bir kısmı ahřap karkas yapım tekniđine sahiptir. Zemin katın tař ya da tuđla yıđma, üst katların ahřap karkas sistemle inřa edildiđi ‘karma’ olarak nitelendirilen yapılar ise alanda %2'lik orana sahiptir. Çalıřma alanında tarihi deđer olmayan yapılar çođunlukla ‘betonarme’ teknikte inřa edilmiř olup, %81 oranındadır (řekil 4.20, 4.21).

řekil 4.20. Yapım tekniđi ve malzeme analiz grafiđi

Şekil 4.21. Yapım tekniği ve malzeme analizi
