**TARİHİ DOKULARIN SÜRDÜRÜLEBİLİR**  
**KENTSEL KORUMA YAKLAŞIMI BAĞLAMINDA**  
**İRDELENMESİ: BOLVADİN ÖRNEĞİ**

**YÜKSEK LİSANS TEZİ**

**Mimarlık Anabilim Dalı**

# **EXAMINATION OF HISTORICAL FABRIC IN THE CONTEXT OF SUSTAINABLE URBAN CONSERVATION APPROACH: THE CASE OF BOLVADIN**

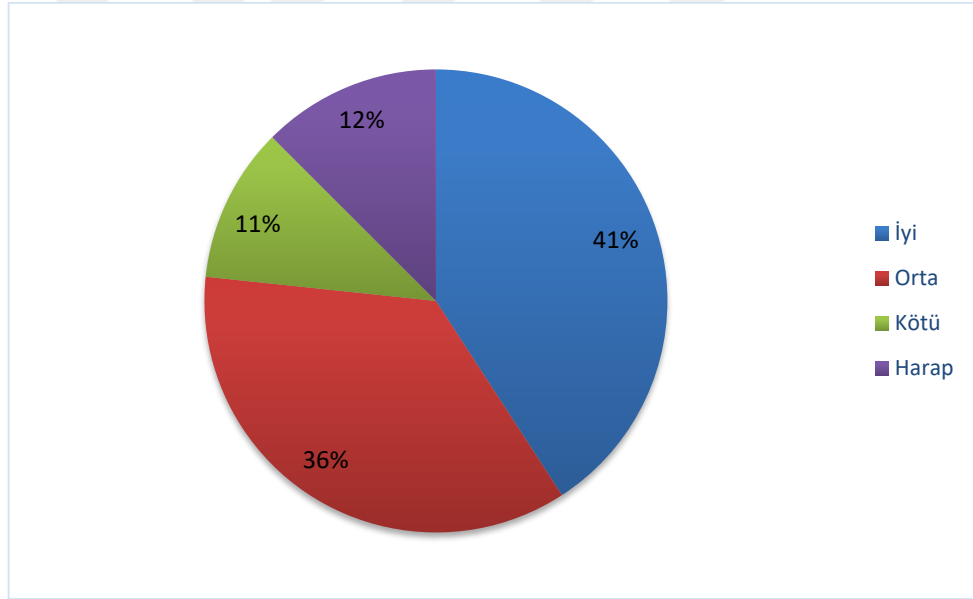
Basit onarımla giderilebilecek bozulmalar ve ufak malzeme kayıpları gibi sorunlara sahip yapılar ‘iyi’ olarak değerlendirilmekte olup, tescilli yapıların %41’lik bölümünü oluşturmaktadır. Malzeme olarak yıpranmış, malzeme değişikliği ve kısmi onarım gerektiren yapılar ‘orta’ olarak değerlendirilmiştir. Alanda %36 oranında yer alır. Strüktürel açıdan ciddi hasarlı, taşıyıcı elemanlarda ve duvarlarda çatlaklara sahip yapılar ‘kötü’ olarak değerlendirilmiş olup, %11’lik dilimi oluşturur. Bir kısmı yıkılmış ya da yıkılmak üzere olan, yoğun malzeme kaybı olan, kullanılamaz haldeki harap olarak değerlendirilen yapılar ise alanda %12 oranında yer alır (Şekil 4.22, 4.23).

Şekil 4.22. Strüktürel durum analiz grafiği

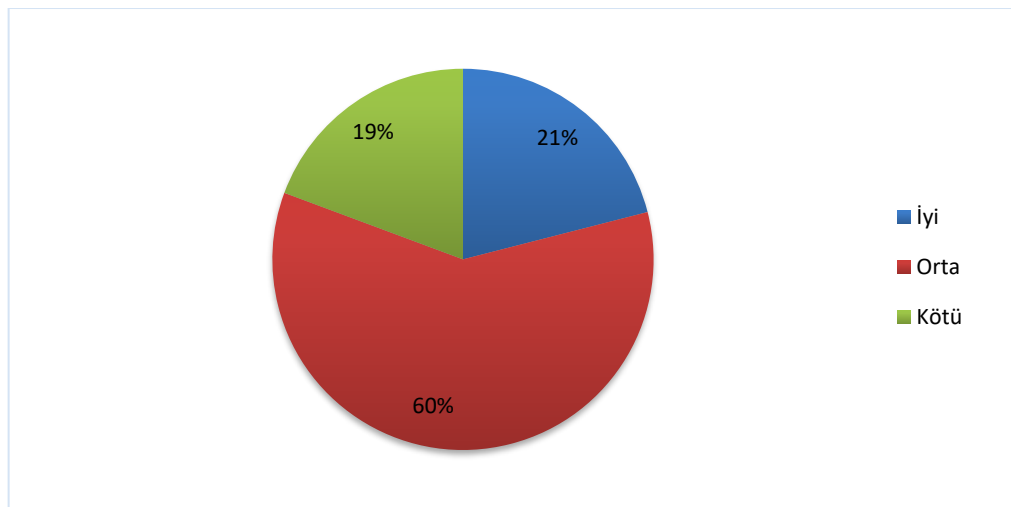
Alanda %81 oranındaki betonarme yapılar tarihi dokuyu büyük ölçüde değiştirerek özgünlüğünü yitirmesine neden olmaktadır. Geleneksel yapılarda özgün cephe karakteri ile uyumsuz boyamalar, mimari elemanlardaki niteliksiz değişimler de yapıların özgünlüğüne zarar vermektedir. Bölgede özgün geleneksel konut dokusu büyük ölçüde yok olmuş cadde ve sokaklar; Zafer, İstasyon, Bankalar, Posta ve Hacı Ahmet Caddesi ile Cılkoğlu, Türkmen ve Hisar Yolu Sokaktır (Şekil 4.24, 4.25).

Şekil 4.24. Korunmuşluk durumu analiz grafiği

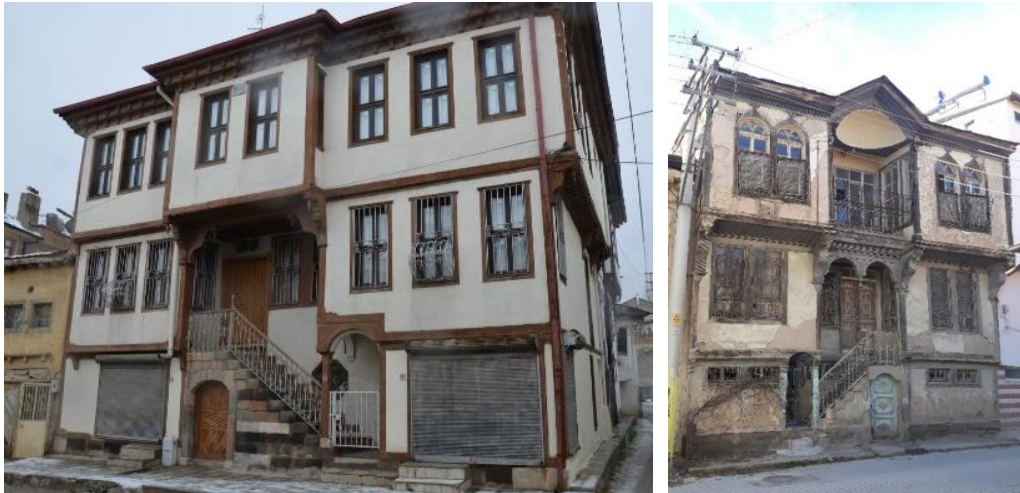
Genellikle iki veya üç katlı olan çıkmalı yapılar ‘düz çıkmalı’ ve ‘gönye çıkmalı’ şeklinde iki gruba ayrılmıştır. Düz çıkmalı yapılar da çıkmanın cephedeki konumuna göre ‘yandan, ortadan ve cephe boyunca çıkmalı’ olmak üzere 3 alt grupta incelenmiştir. Alandaki yapıların büyük bir kısmını ‘cephe boyunca çıkmalı’ ve ‘yandan çıkmalı’ yapı grubu oluşturmaktadır. Ortadan çıkmalı yapılar simetrik düzene sahiptir (Şekil 4.26, 4.27 ve 4.28).

Şekil 4.26. Zafer Caddesi No:98 ortadan çıkmalı cephe örneği

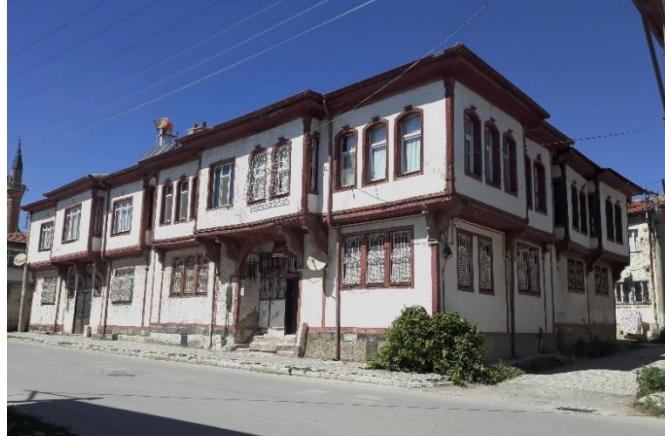
**Şekil 4.28.** Zafer Caddesi No:57 cephe boyunca çıkmalı yapı örnekleri

Yapılara giriş ‘ortadan’ ve ‘yandan’ olmak üzere iki grupta ele alınmıştır. Ortadan girişli yapılar simetrik, yandan girişli yapılar ise asimetrik cephe düzenindedir. Tek yandan çıkmalı yapılar çıkmanın alt hizasında yandan girişlidir. Ortadan ve iki yandan çıkmalı yapılar, ortadan girişlidir. Cephe boyunca çıkmalı yapı grubunda ise yapıya giriş ortadan ve yandan olarak çeşitlilik göstermektedir. Alanda yer alan diğer yapı grubu gönyeli yapılarda girişler çoğunlukla ortadan olup, yandan girişe sahip yapılar da nadiren görülmektedir.

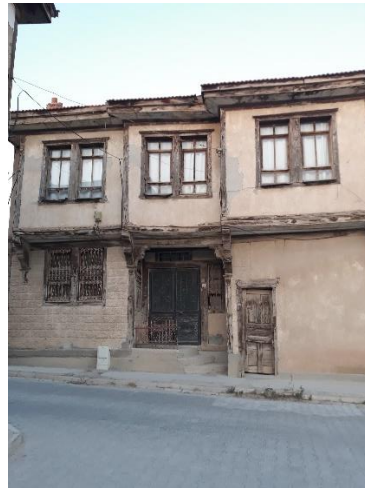
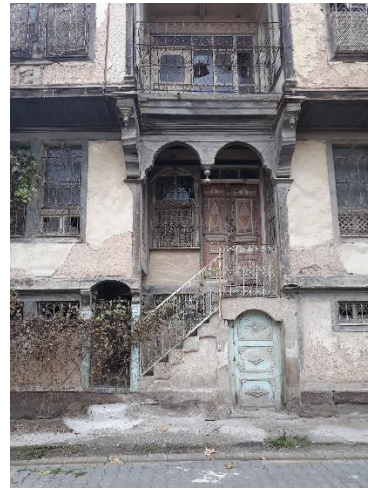
**Şekil 4.29.** Ceylan Sokak No:21 girişin niş şeklinde içeri alındığı yapı örneği  
**Şekil 4.30.** Tahtalı Sokak No:4 merdiven sahanlıklı yapı örneği

Bina girişleri çoğunlukla yol cephelerinden sağlanmakla birlikte yan cepheden ya da avlulu girişlere de rastlanmaktadır. Giriş kapıları genellikle yol seviyesinde olup, cephe ortasında ve yanda olmak üzere farklılık gösterir. Bunun yanı sıra girişlerin bir niş şeklinde cephe yüzeyinden içeri alındığı ve zeminden birkaç basamak merdivenle yükseltildiği örnekler de görülmektedir (Şekil 4.29, 4.30).

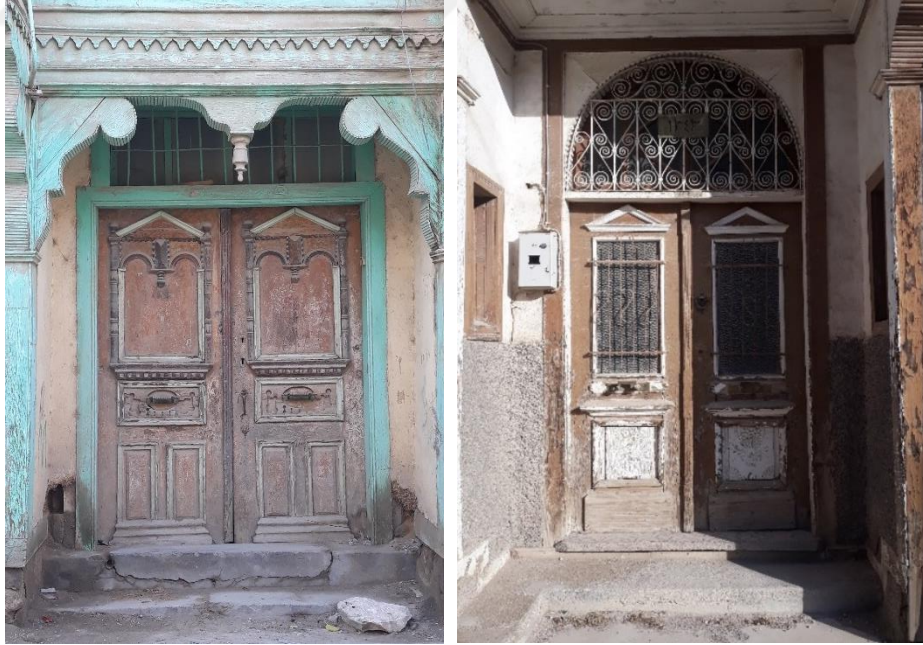
Özgün demir kapıların çift kanatlı ve tek kanatlı örneklerini alanda nadiren görmek mümkündür. Bu kapıların üzerinde girişi aydınlatan kemerli tepe pencere’leri bulunur.

Şekil 4.31. Cilalhoğlu ve Kadriye Sokakta üstü pencere’li çift kanatlı kapı örnekleri

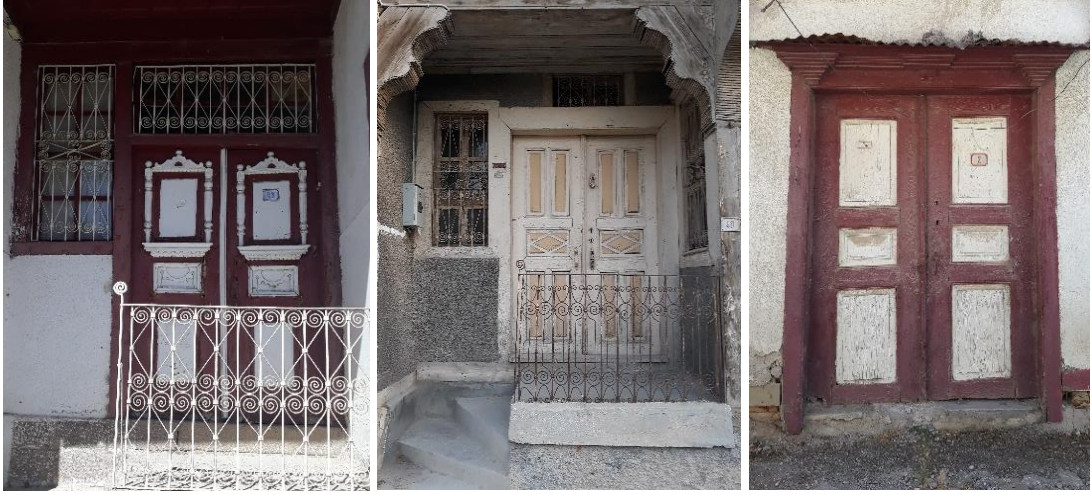
**Şekil 4.32.** Zafer Caddesi No:63 ve Kantaroğlu Sokak No:40 üstü ve yanı pencereli çift kanatlı kapı örnekleri, Tahtalı Sokak No:2 penceresiz çift kanatlı kapı örneği

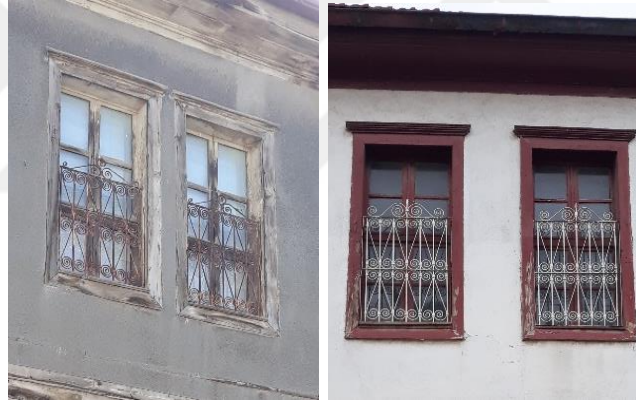
Şekil 4.33. Kantaroğlu Sokak No:40 ve Hocalar Sokak No:4 1/2 oranında özgün ahşap giyotin pencere örneği

Özgün pencereler ‘kanatlı’ ve ‘giyotin’ olmak üzere iki gruba ayrılmaktadır (Çizelge 4.3). Pencerelerin çoğu ahşap giyotin ya da çift kanatlı olup, kemerli pencere örnekleri de görülmektedir (Şekil 4.33). Kagir yapılarda basık kemerli pencereler kullanılmıştır. Kemerli ve düz hatlı pencerelerde 1/1, 1/2, 1/3, 2/3, 3/4 ve daha farklı oranlar görülmekle birlikte genellikle 1/2 oranına sahip olan pencereler dikdörtgen sade pervazlıdır.

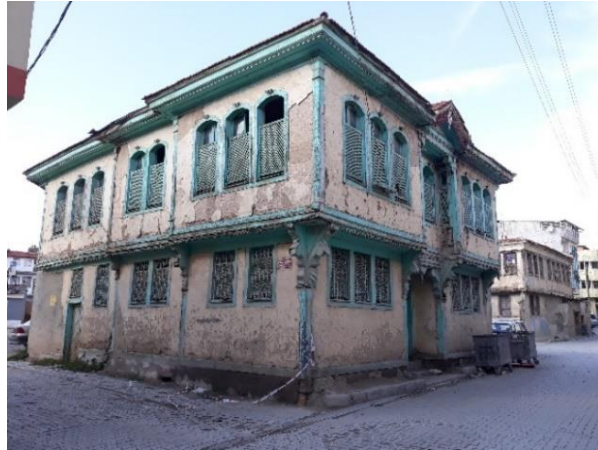
Şekil 4.34. Cilaloğlu Sokakta alt katta demir parmaklıklı, üst katta ahşap kafesli kemerli pencere örneği

Yapılarda zemin kat pencerelerinin boyutları genellikle üst kat pencerelerine göre daha küçük olup, üst kat pencereleri genellikle ahşap kafeslidir (Şekil 4.34). Bodrum veya zemin katlarında havalandırma penceresi olan yapılar da görülmektedir. Çalışma alanındaki birçok yapıda özgün ahşap pencerelerin PVC pencerelerle ya da yeni ahşap pencerelerle değiştirilerek özgünlüğünü kaybettiği görülmektedir.

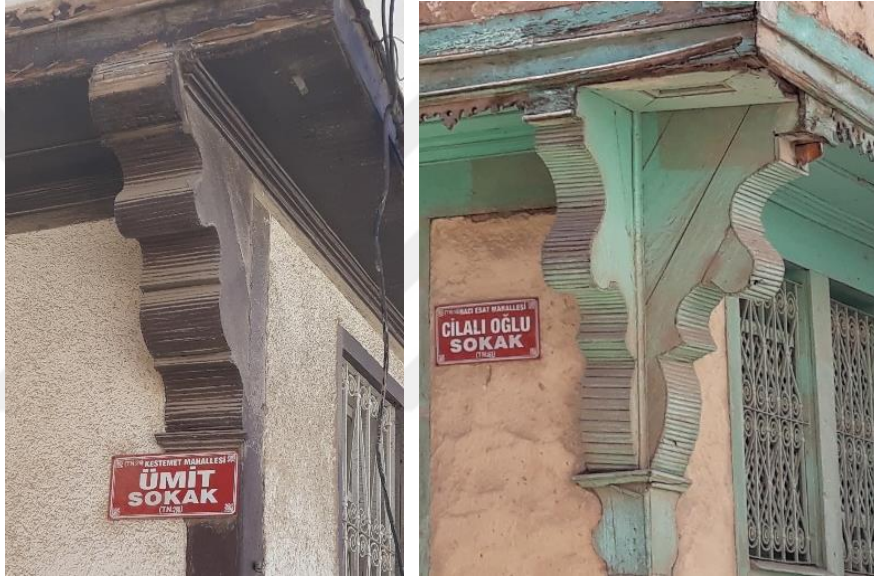
Çalışma alanındaki geleneksel konutların cephelerinde çıkma destek elemanları profilli, süslemeli ya da sade olarak karşımıza çıkmaktadır. Çoğunlukla sade ahşap olup, ahşap payandaların yanında taş ve demir konsollara da rastlanmaktadır. Çıkmaların altında yer alan ahşap payanda ve eliböğründeler taşıyıcı özelliğinin yanında bezeme unsuru olarak da cepheye görsel zenginlik katmaktadır (Şekil 4.35). Alanda süsleme bakımından sade mimariye sahip yapılar hem süsleme hem de kat ve saçak hizasını belli etmek amacıyla kat silmeleri ile kuşatılmıştır (Şekil 4.36).

Şekil 4.35. Ümit Sokak ve Cilaloğlu Sokakta sade ahşap payanda örnekleri

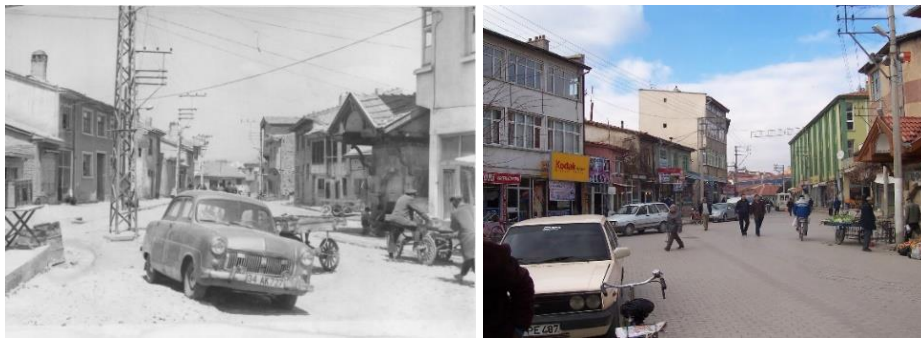
Şekil 5.5. Bankalar Caddesi 50 yıl önce (Sait Ekici arşivi) ve günümüzdeki görünümü

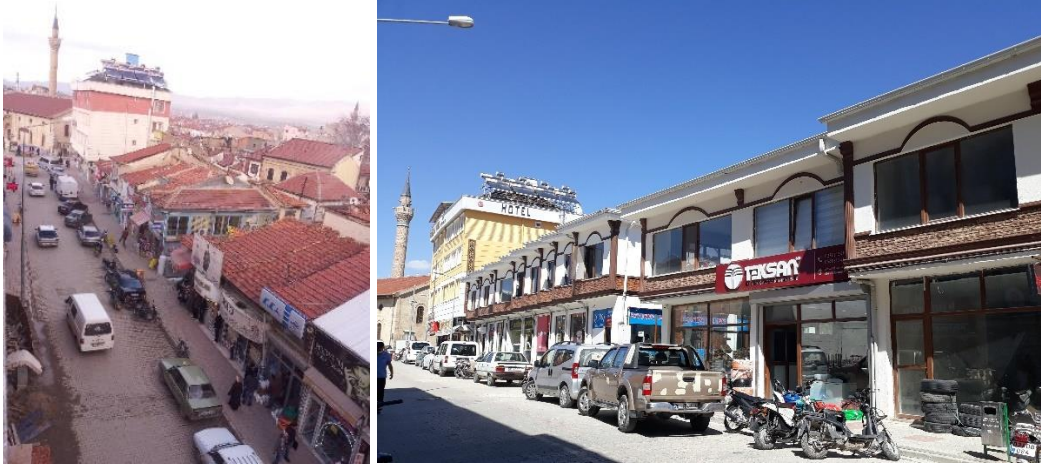
Şekil 5.6. İstasyon Caddesi yeni dükkanlar yapılmadan önceki ve sonraki hali

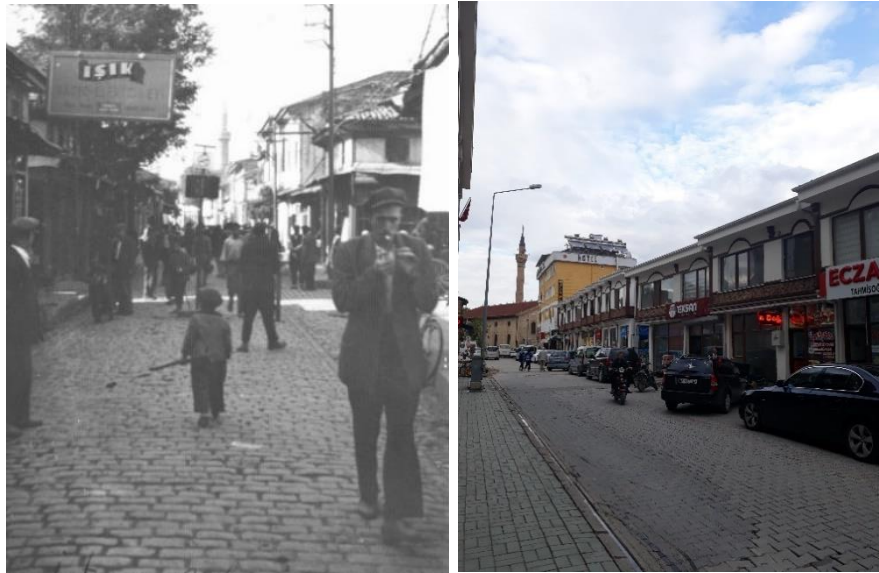
Yol genişletme, yeni yollar açılması ve altyapı düzenleme çalışmaları ile yolların özgün döşemesinin değiştirilerek dokuya uyumsuz asfalt ve kilit parke taşı ile kaplanması görsel ve fiziksel bozulmalara neden olmakla birlikte geleneksel dokunun özgün karakterine de zarar vermektedir (Şekil 5.7). Niteliksiz malzeme ile yapılan elektrik direkleri, korkuluklar, gelişigüzel yerleştirilen sokak lambaları ve çöp kutuları geleneksel sokak dokusunda çevre ve görüntü kirliliği oluşturmaktadır. Aynı zamanda çarşı içinde yeni yapılarda dükkân cephelerindeki büyük tabelalar ve reklam panoları geleneksel doku bütünlüğünü olumsuz etkilemektedir.

Şekil 5.7. İstasyon Caddesinde özgün yol döşemesinin (Sait Ekici arşivi) parke taşı ile değiştirilmesi

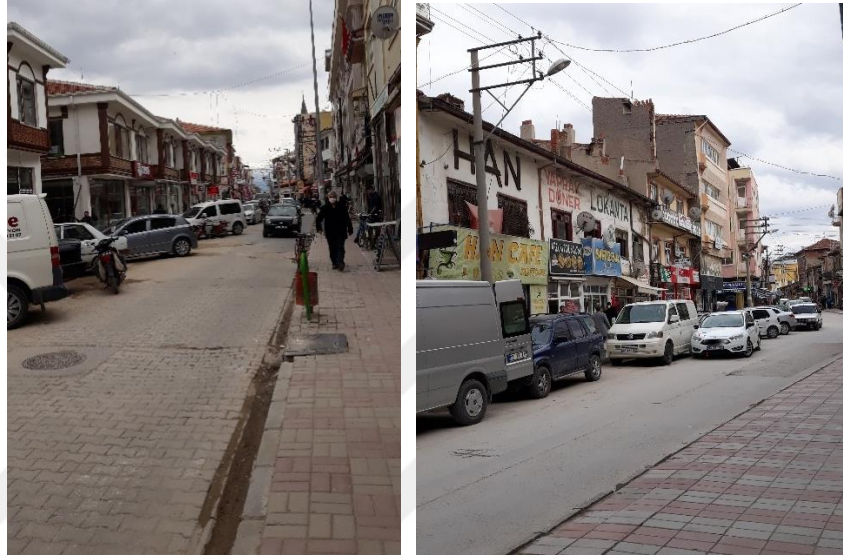
**Şekil 5.8.** İstasyon ve Postane Caddesinde yol kenarına park edilen araçlar

Kamusal açık yeşil alanlarda ve meydanlarda sosyal donatı alanlarının iyi tanımlanmamış olması ve yetersizliği nedeniyle insanların beklentilerini karşılamamaktadır. Alanda yapılan doluluk-boşluk analizi sonucunda çok sayıda tanımsız boş alan tespit edilmiş, bölgede yaşanan otopark sıkıntısı nedeniyle bu parsellerin büyük kısmının park yeri olarak kullanıldığı gözlenmiştir. Bunun yanında caddelerin kenarlarına park edilen araçlar trafiği olumsuz etkilemektedir. İstasyon, Postane ve Bankalar Caddesinde bu durum sıkça gözlenmektedir (Şekil 5.8).

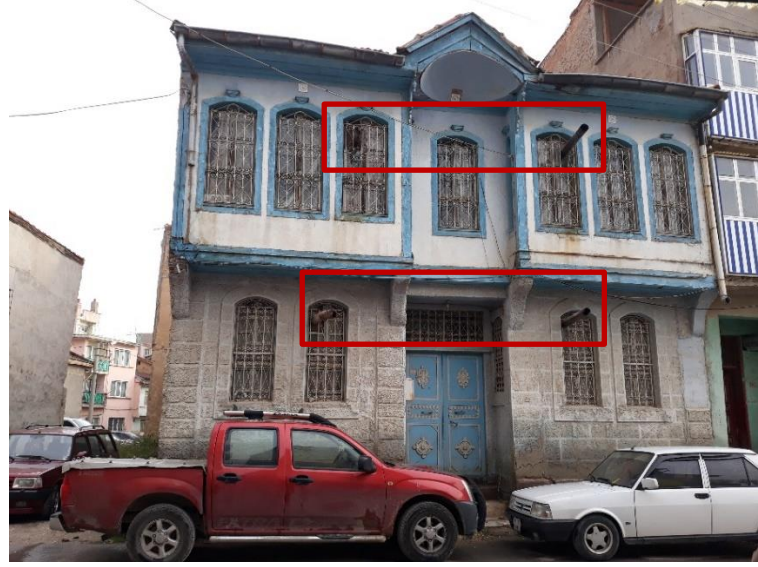
Şekil 5.9. Kantaroğlu Sokak No:18 pencerelere muhdes boruların eklenmesi

Yapı ölçeğinde ise geleneksel yapılarda en çok görülen bozulmaların başında taşıyıcı sistem ve yapı elemanlarındaki bozulmalar ve insana bağlı bozulmalardan kaynaklanan kullanıcı ihtiyaçları doğrultusunda yapılan ekler, yanlış malzeme seçimi, detay hataları, bakımsızlık, terk ve kasıtlı tahrip gelmektedir. Bununla birlikte plan, cephe düzenindeki bozulmalar, kapı pencere gibi mimari elemanlarda yapılan değişiklikler, cephelere muhdes boruların eklenmesi yapıların bozulma sürecini hızlandırmaktadır (Şekil 5.9).

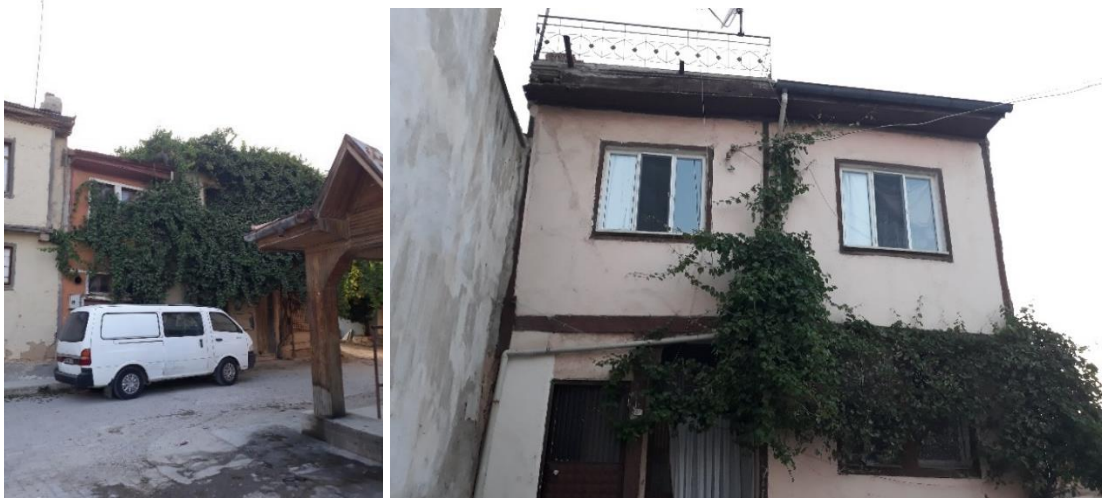
Şekil 5.10. Emir Sultan Sokak ve Kırklar Sokakta cephe yüzeyinde görülen bitkilenmeler

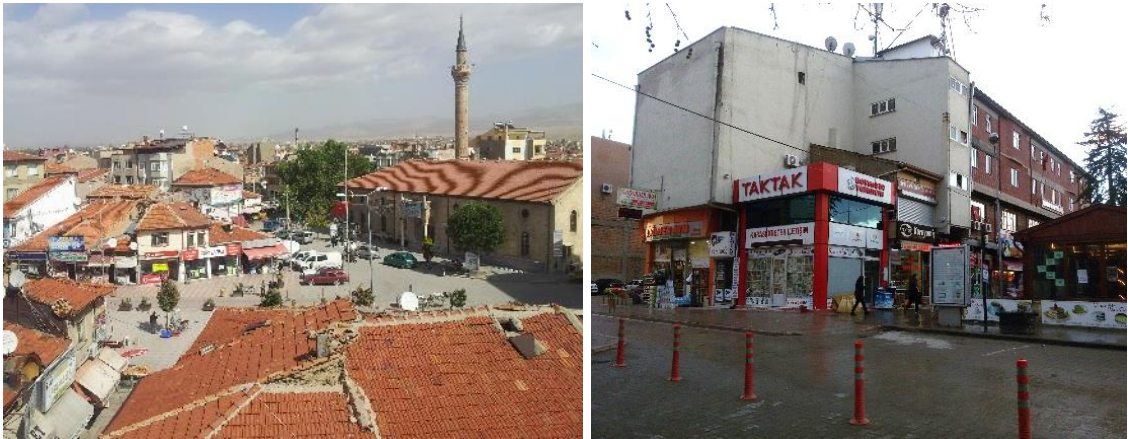
Şekil 5.12. Çarşı merkezinde çarpık yapılaşma sonucu oluşan görüntü kirliliği

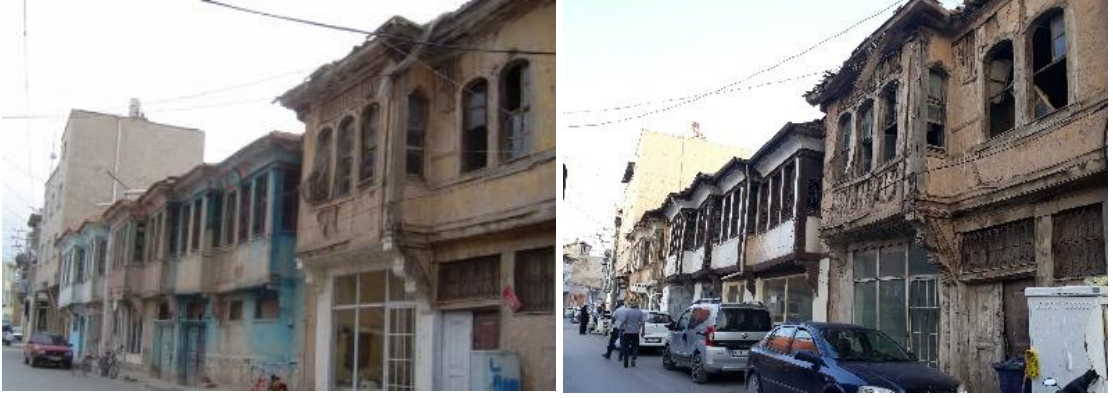
Şekil 5.13. Kantoğlu Sokakta yapıların kendi kaderine terk edilen konutlar-15 yıl önce ve günümüz

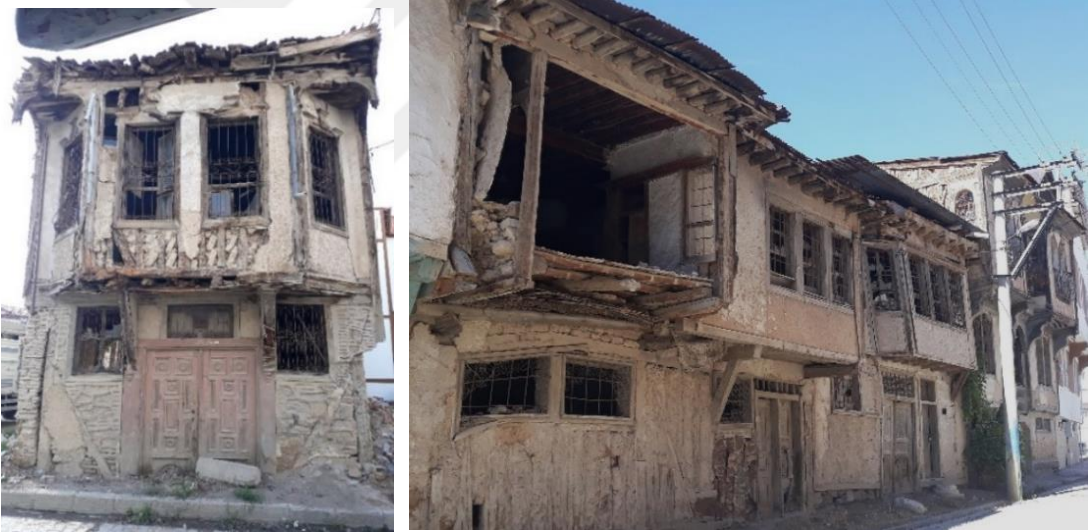
Şekil 5.14. Cılkoğlu ve Tahtalı Sokakta yer alan âtil durumdaki tescilli yapılar

Alanda birçok sokakta bakımsızlık ve terk nedeniyle harap vaziyette, çoğu âtil durumda olan tescilli konutlar yer almaktadır (Şekil 5.14). Bu yapıların çökme riskine karşı tedbir alınmaması insanların can ve mal güvenliğini tehlikeye atmaktadır. Bunun yanında ahşap yapılarda yangın tehlikesi nedeniyle koruma güçlüğü yaşanmaktadır.

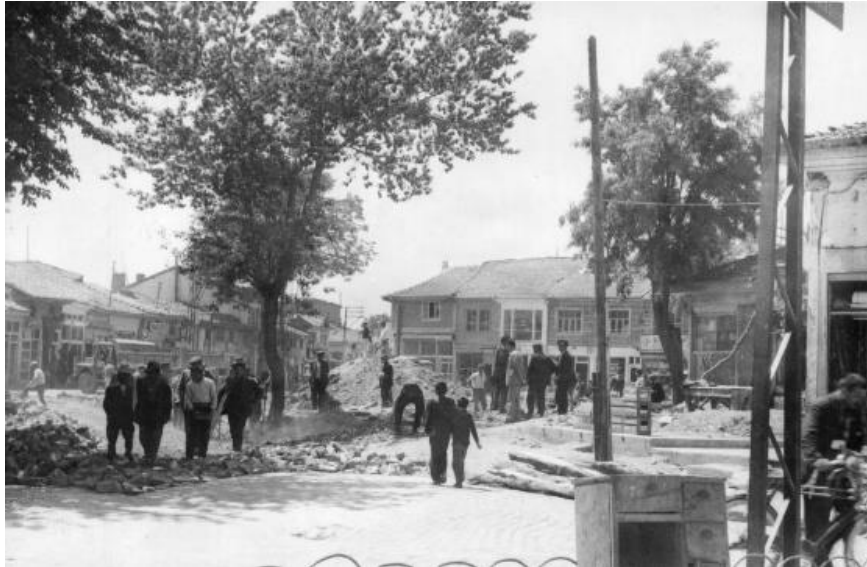
Şekil 5.17. Çarşı merkezindeki ada yıkılırken, 1972 (Sait Ekici arşivi)

Bolvadin ilçesinde planlama çalışmaları 1969 yılında imar planının hazırlanması ile başlamıştır. Ancak 1970-1980 yılları arasında yapılan uygulamalar nedeniyle tarihi doku ve özgün kent silüeti önemli ölçüde tahrip edilmiştir. Bunlar arasında çarşı merkezinde yer alan Halkevi, Hükümet Binası, Belediye Park Gazinosu, İmaret Hamamı ve birçok yapı adasının yıkılması sayılabilir (Şekil 5.16, 5.17).

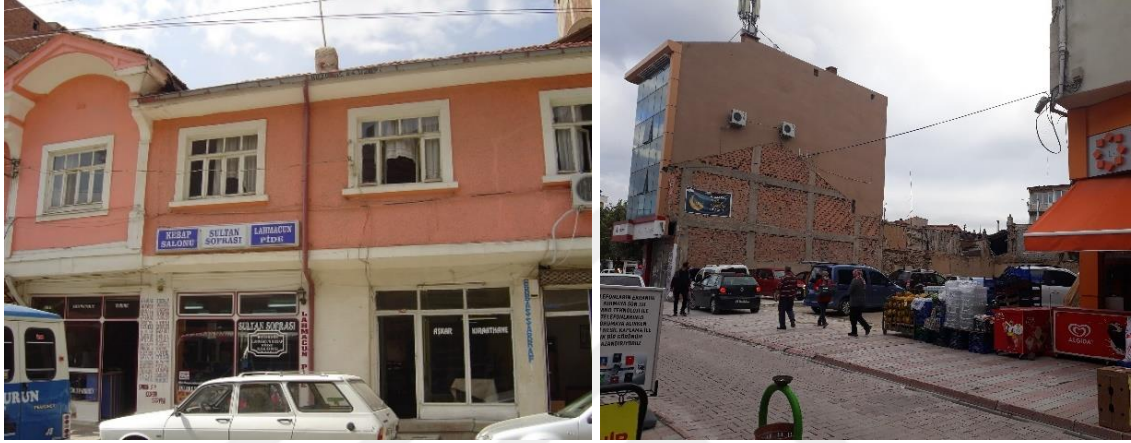
Şekil 5.19. Tarihi Aşkar Oteli'nin yıkımı öncesi ve sonrası Bankalar Caddesinin görünümü

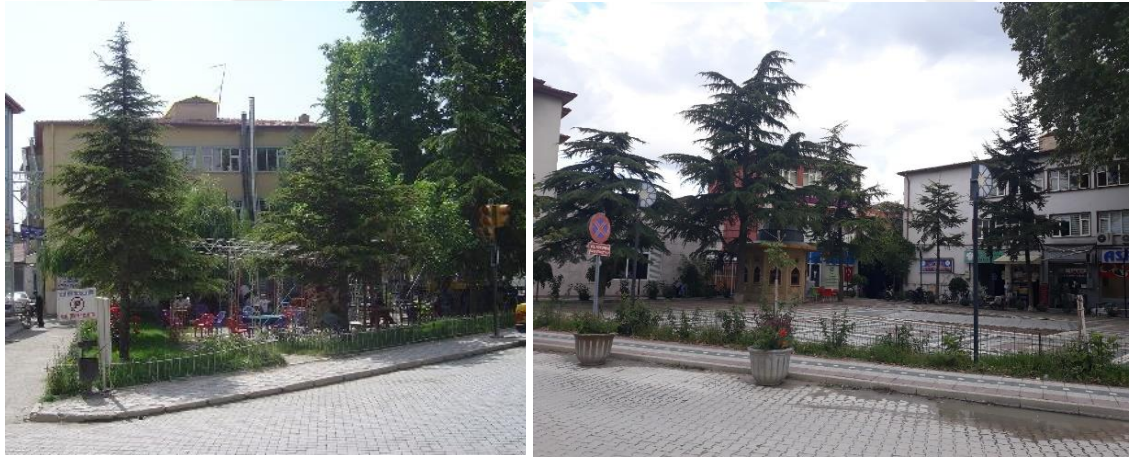
Şekil 5.20. Eski Hükümet Meydanındaki Çınaraltı parkının 15 yıl önceki ve günümüzdeki görünümü

alandaki tescilli yapıların tescillerinin kaldırılması ya da yerinden taşınması, yeşil alanların azaltılması ve işlevsiz bırakılması tarihi kent dokusunun karakterine zarar veren uygulamalar olmuştur (Şekil 5.20).

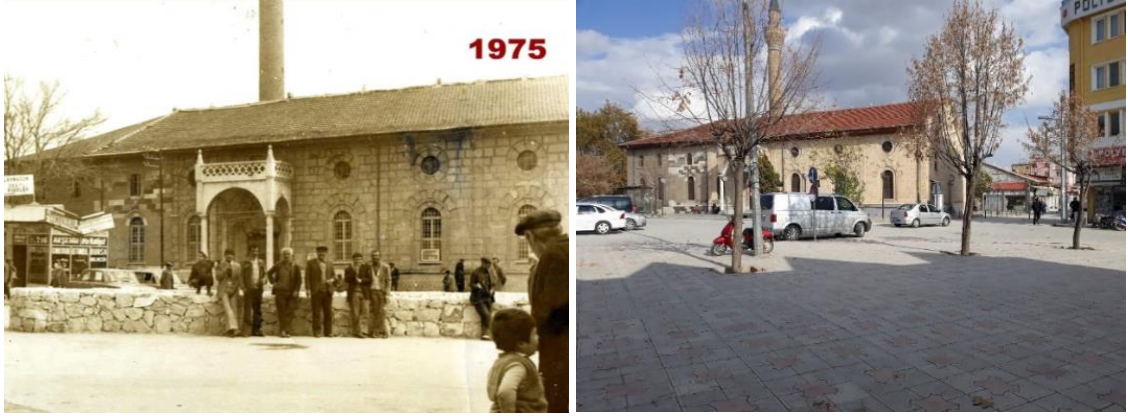
**Şekil 6.4.** 1975- Cumhuriyet meydanı (Sait Ekici arşivi) ve günümüzde Cumhuriyet meydanı

Cumhuriyet meydanında, ticaret aksını oluşturan Bankalar Caddesi belli saatler dışında trafiğe kapatılarak meydan yayalaştırılması yapılmalıdır. Meydanda kültür, eğlence mekanları ve satış noktaları düzenlenerek cazibe merkezine dönüştürülmelidir (Şekil 6.4).

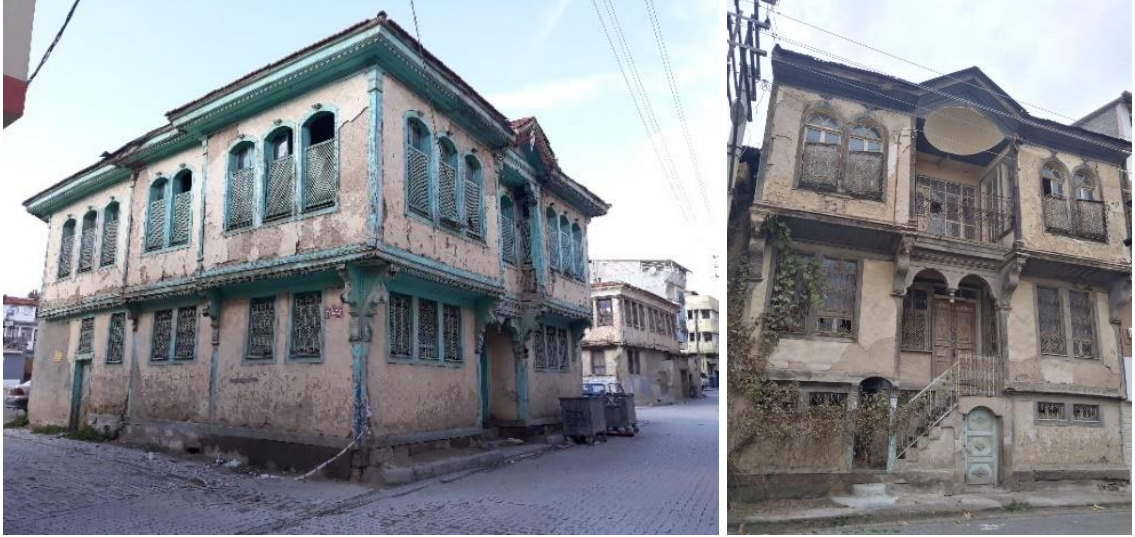
**Şekil 6.7.** Cilalıoğlu Sokakta cephede onarım gerektiren yapı örneği

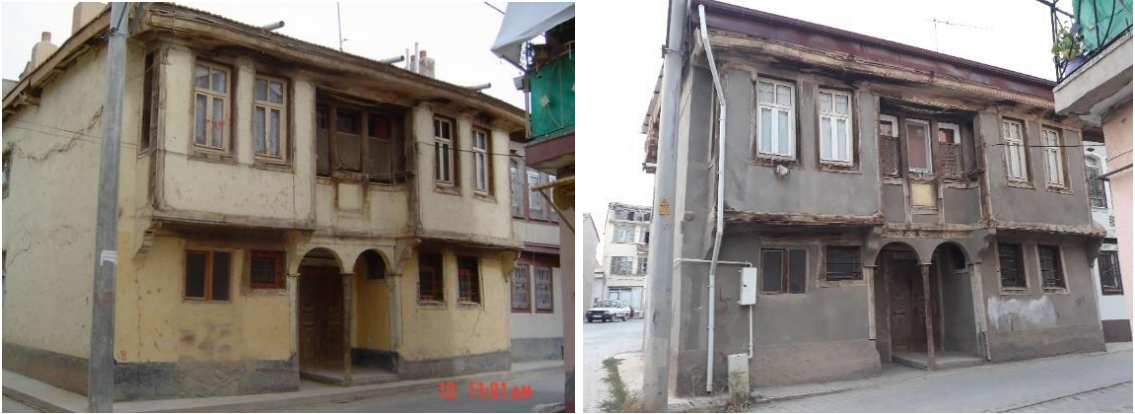
Kısmi müdahale ile onarılabilecek yapılar alanda %36 oran ile taşıyıcı sistemi hasarlı, cephede özgün detayları yok olmuş ancak yine de kullanılmaya devam edilen yapılardır. Genelde özgün doğramaların PVC pencere ve kapılarla değiştirildiği gözlenmiştir. Bu yapıların taşıyıcı sistemi özgün tekniklerle onarılmalıdır. Yeniden kullanılabilen malzemelerle cephe kaplaması yapının özgün haline uygun olarak yapılmalıdır (Şekil 6.9).

**Şekil 6.9.** Palta Sokakta özgün pencereleri PVC pencerelerle değiştirilen yapının 20 yıl önceki ve günümüzdeki hali

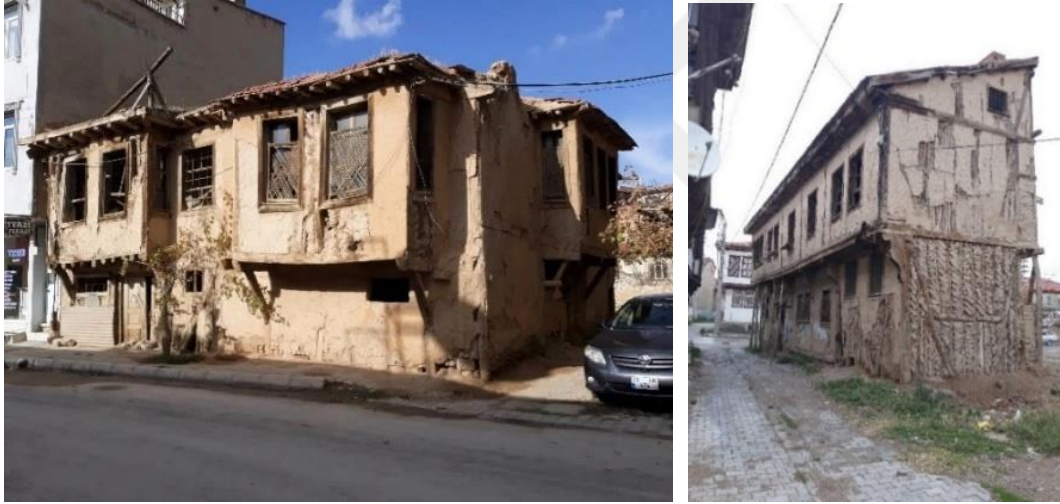
Esaslı onarım yapılması gereken yapılar alanda %23'lük oran ile ciddi hasarlı, müdahale edilmediği takdirde çökme ve yıkılma ihtimali olan, can ve mal güvenliği açısından tehlike oluşturan yapılardır. Bu yapıların onarımında çağdaş malzeme ve teknikler kullanılarak özgün kısımlarından ayırt edilmelidir (Şekil 6.10, 6.11).

**Şekil 6.10.** Hacı Ahmet Caddesinde kapsamlı müdahale gerektiren yapı örneği

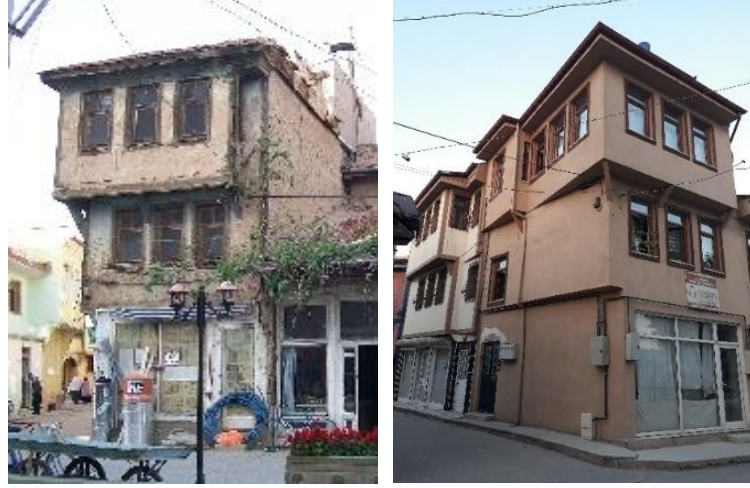
**Şekil 6.12.** Hisaryolu Sokakta yapının özgün haline uygun yapılmayan betonarme rekonstrüksiyon örneği

Yapının özgün niteliğine uygun şekilde yapılmayan betonarme taşıyıcı sistemle inşa edilmiş rekonstrüksiyon çalışmaları için fiziksel ömürleri bittikten sonra özgün malzeme ve yapım teknikleri ile aslına uygun olarak yeniden yapılmaları önerilmiştir (Şekil 6.12).
