TARİHİ YAPILARIN SONLU ELEMANLAR
ANALİZİ YÖNTEMİYLE DEPREM
DAVRANIŞLARININ İNCELENMESİ:
KONYA DURSUNOĞLU (TAHİR PAŞA)
CAMİİ ÖRNEĞİ

YÜKSEK LİSANS TEZİ

INVESTIGATION OF EARTHQUAKE BEHAVIOR OF HISTORICAL BUILDINGS THROUGH FINITE ELEMENT ANALYSIS METHOD: KONYA DURSUNOĞLU (TAHİR PAŞA) MOSQUE EXAMPLE

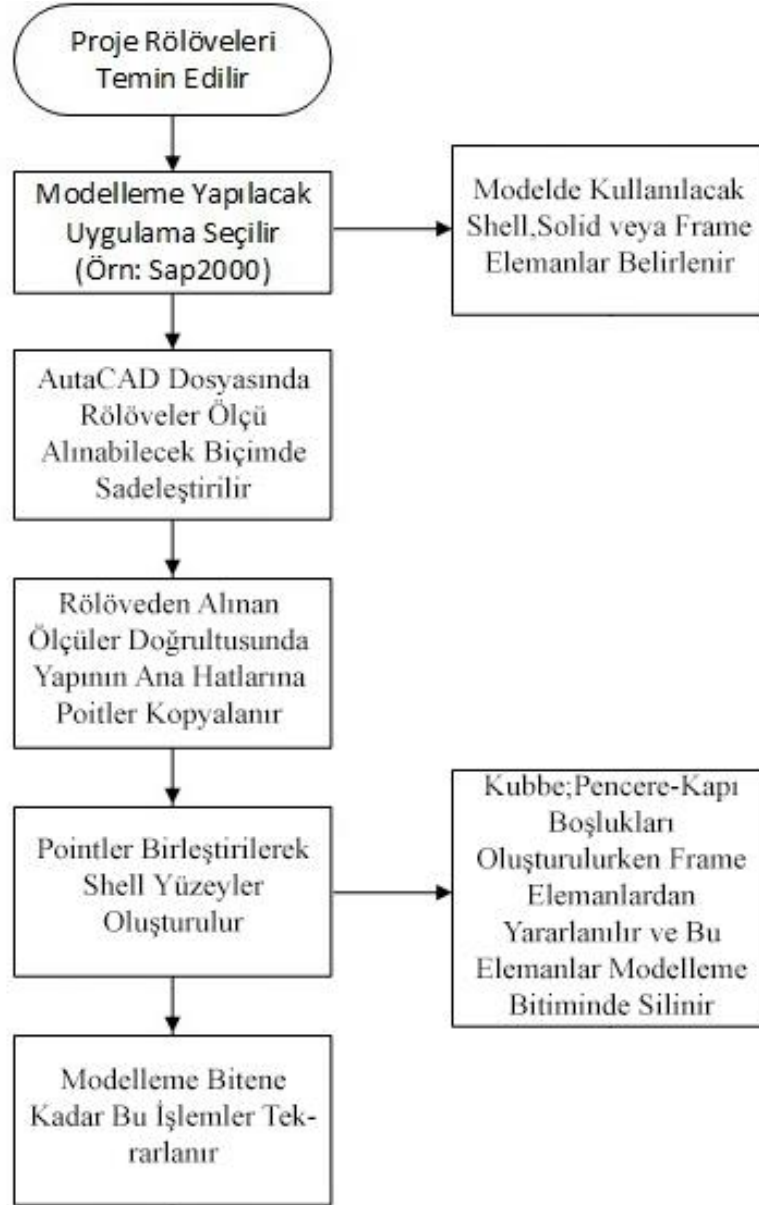
Şekil 4.6. Dursunoğlu (Tahir Paşa) Camisi'nin modellenmesinde izlenen yol

İkinci yöntem ise yapının mevcut rölövelerini sadece ölçü almada kullanarak modelleme işleminin tamamının analiz programında yapılmasıdır. Yani AutoCAD programında herhangi bir modelleme yapılmaz, tüm modellemeler SAP2000 programında yapılır. Bu çalışmada, karışıklıkları ve olası hataları en aza indirmek için ikinci bahsedilen yöntem tercih edilmiştir. Bu yöntem şematik olarak Şekil 4.6'de gösterilmiştir.

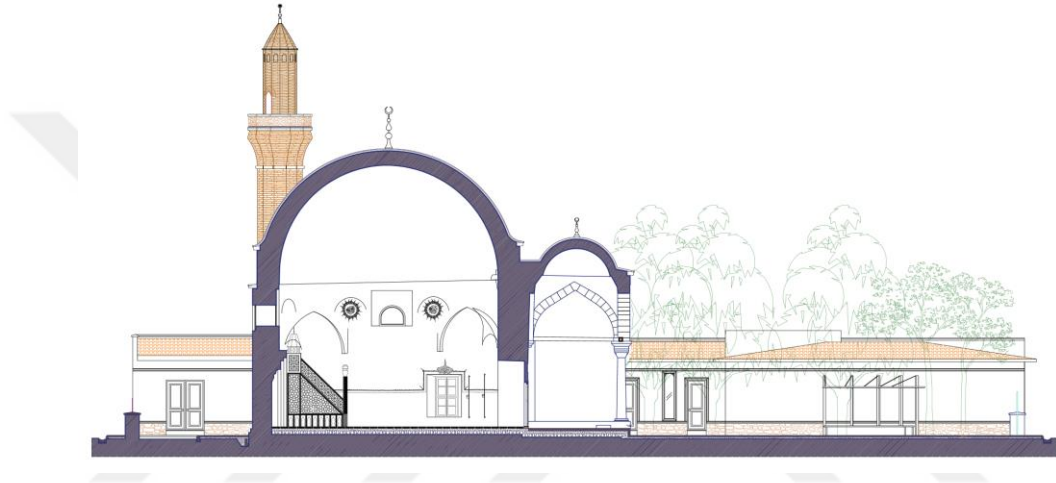
Şekil 5.9. Dursunoğlu (Tahir Paşa) Cami A-A kesiti (Art & Dem Mimarlık, 2012a)

Caminin taban alanı yaklaşık 184 m²'dir. Harimin üstünü örten ana kubbenin zeminden yüksekliği yaklaşık 12 m, son cemaat mahfilinde bulunan kubbelerin yüksekliği yaklaşık 8.31 m, minarelerin zeminden yüksekliği yaklaşık 17.28 m olarak hesaplanmıştır. Ana kubbenin kalınlığı 0.46-0.80 m arasında değişmektedir. Son cemaat mahfilindeki küçük kubbelerin kalınlığı ise 0.20-0.40 m arasındadır. Kubbe kasnağının kalınlığı 0.84-0.94 m arasında değerler almaktadır. Duvar kalınlıkları ise kuzey cephede 1.17 m, doğu cephede 0.98-1.06m arasında, batı cephede 1.16-1.25 m arasında, güney cephede 1.15-1.17 m arasında olup mihrap kısmında 0.80 m'ye kadar düşmektedir.

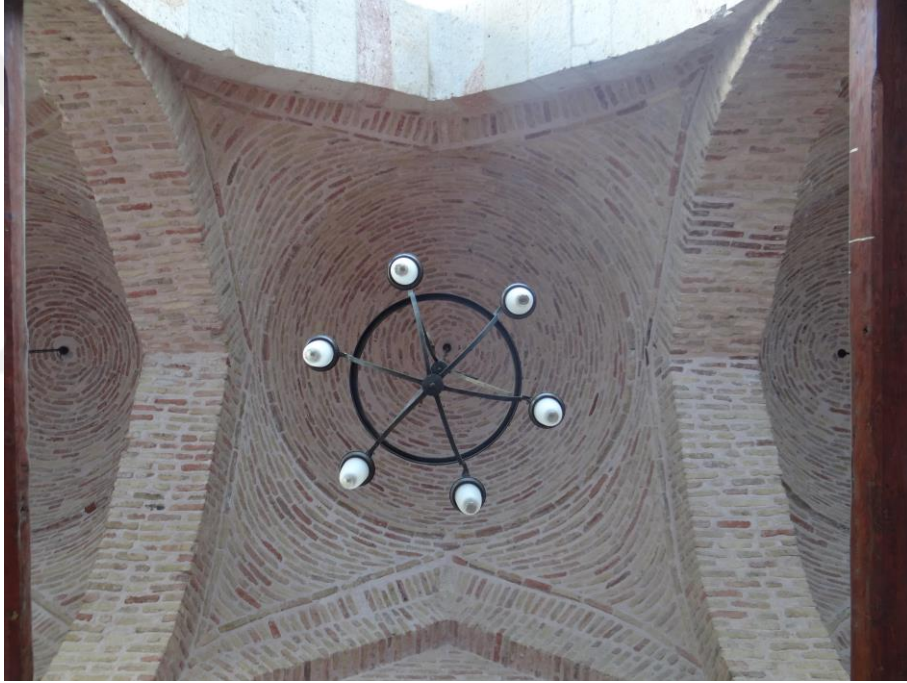
Şekil 5.11. Son cemaat mahfilinde ortada bulunan kubbe, pandantif ve kemerler

Caminin taşıyıcı sistemine bakıldığında harim kısmında herhangi bir sütun veya ayak görülmemektedir, ana taşıyıcıları duvarlar oluşturmaktadır. Yani cami kâgir taşıyıcı sistem ile inşa edilmiştir. Duvarlar, tonoz bingiler, kemerler, mermer sütunlar ve kubbeler taşıyıcı sistemi oluşturan elemanlardır. Kubbeden gelen yükler tonoz bingiler vasıtasıyla duvarlara, taşıyıcı duvarlar ile de zemine aktarılır. Son cemaat mahfilinde kubbe yükleri, kuzeyde pandantifler ve kemerler vasıtasıyla mermer sütunlara, güneyde ise caminin duvarına aktarılmaktadır. Sütunların kaideleri son cemaat mahfilinde zeminden yaklaşık 0.32 m yükseltilmiş şekillere oturur.

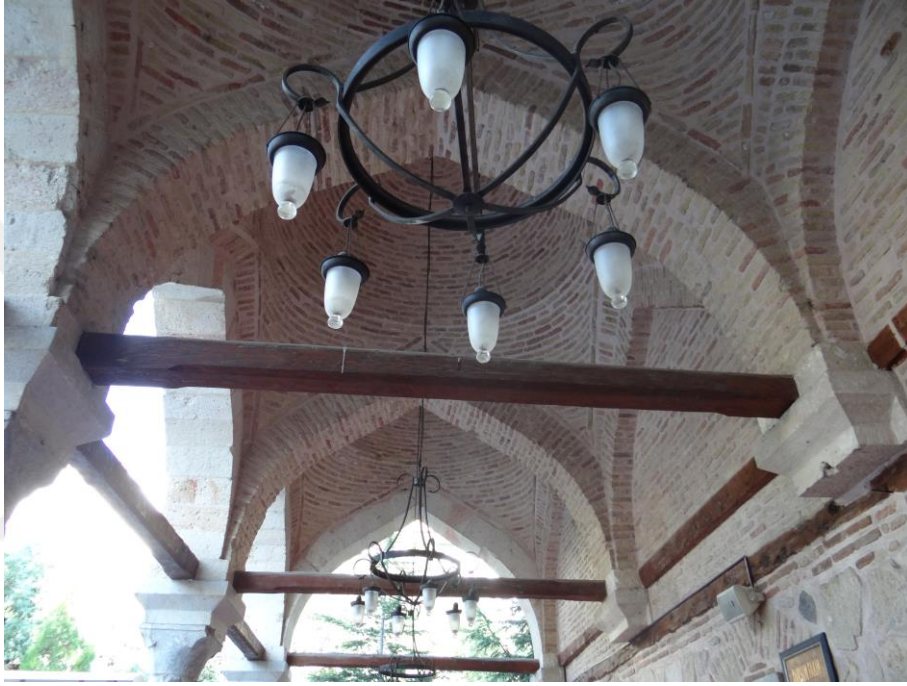
Şekil 5.45. Son cemaat mahfili ve giriş cephesinde bulunan güçlendirme elemanları

Dursunoğlu (Tahir Paşa) Camisi'ndeki yapılan güçlendirmelere bakıldığında, son cemaat mahfilindeki küçük kubbelerin oturduğu kemerler arasındaki ahşap gergi çubukları dikkat çekmektedir. Ayrıca giriş cephesinde, gergi çubuklarının hizasında, kemer tırnaklarının altında ve pencere kenarlarında duvara gömülü vaziyette bulunan ahşap hatıllar vardır.

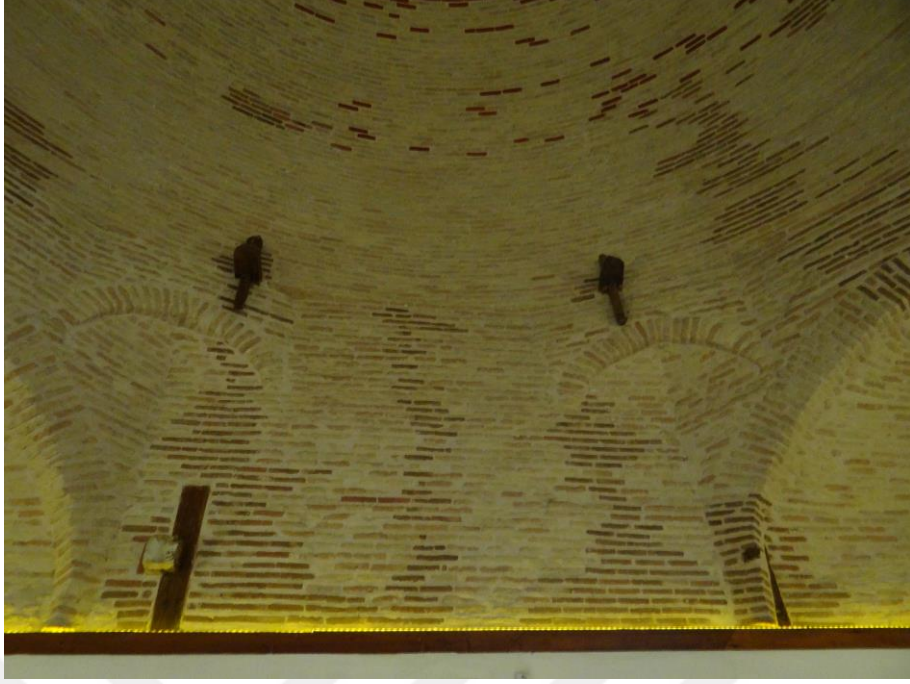
Şekil 5.46. Giriş kapısı üzerinde yer alan ve son cemaat mahfilini cami duvarına sabitleyen ahşap elemanlar

Göze çarpan ve yapı için oldukça önemli olan bir diğer güçlendirme de caminin harim kısmında, giriş kapısının üzerinde bulunmaktadır. Bu güçlendirmeler son cemaat mahfilini cami beden duvarlarına bağlayarak, son cemaat mahfilinin yapıdan ayrılmasını önlemektedir. Güçlendirmelerden birisi son cemaat mahfilindeki kubbelerin arasında bulunan kemerlerin üst hizasında yer alır ve ahşap hatıl, caminin duvarına ahşap kama vasıtasıyla sabitlenmektedir. Diğeri de yaklaşık olarak gergi çubukları hizasında yer alan ahşap bağlantılardır.

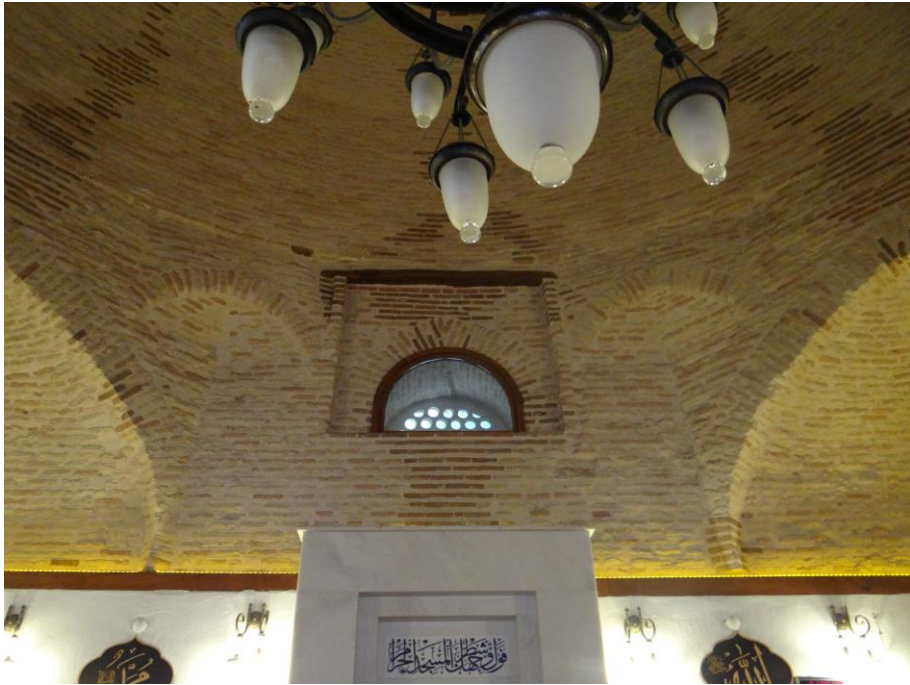
Şekil 5.47. Güney cephede yer alan küçük pencere üzerindeki ahşap hatıl

Yapı duvarlarının üst kısmında bulunan kemerli küçük pencerelerin üzerinde de ahşap hatıllar görülmektedir.

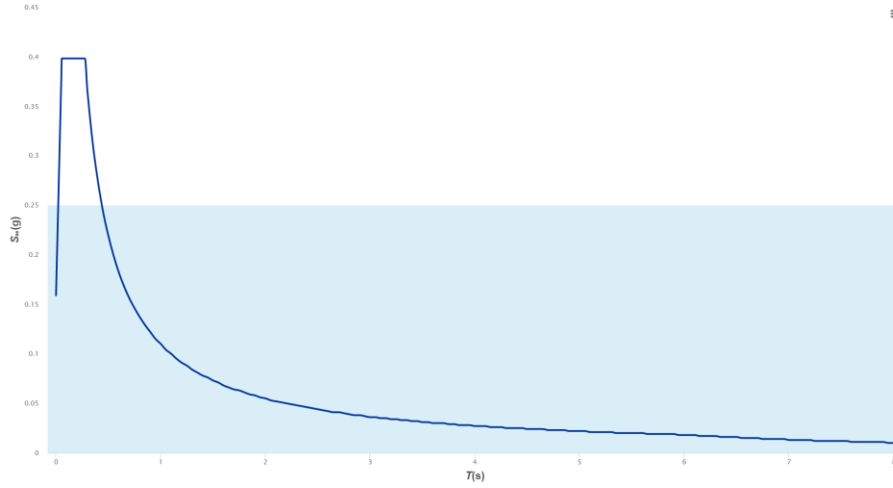
Şekil 6.4. Sonlu elemanlar modeli üzerine tanımlanan spektrum eğrisi (AFAD, 2021)

Dursunoğlu (Tahir Paşa) Camisi'nin analizinde kullanılan spektrum grafiği Şekil 6.4'te gösterilmiştir. Analize ait spektrum grafiği Başbakanlık Afet ve Acil Durum Yönetimi Başkanlığı tarafından hazırlanan Türkiye Deprem Tehlike Haritaları İnteraktif Web Uygulaması üzerinden, deprem yer hareketi düzeyi: DD-2 (50 yılda aşılma olasılığı %10 (tekrarlanma periyodu 475 yıl) olan deprem yer hareketi düzeyi) ve yerel zemin sınıfı: ZC (çok sıkı kum, çakıl ve sert kil tabakaları veya ayrıışmış, çok çatlaklı zayıf kayalar) şeklinde tanımlanarak hesap edilmiştir (AFAD, 2021).
