LİDAR SLAM İLE MİMARİ PLAN ŞEMASI
BELİRLEME YÖNTEMİ: ESKİŞEHİR
ODUNPAZARI EVLERİ ÖRNEĞİ

Elif Merve ERTURAN
DOKTORA TEZİ
Mimarlık Anabilim Dalı

Ocak-2023

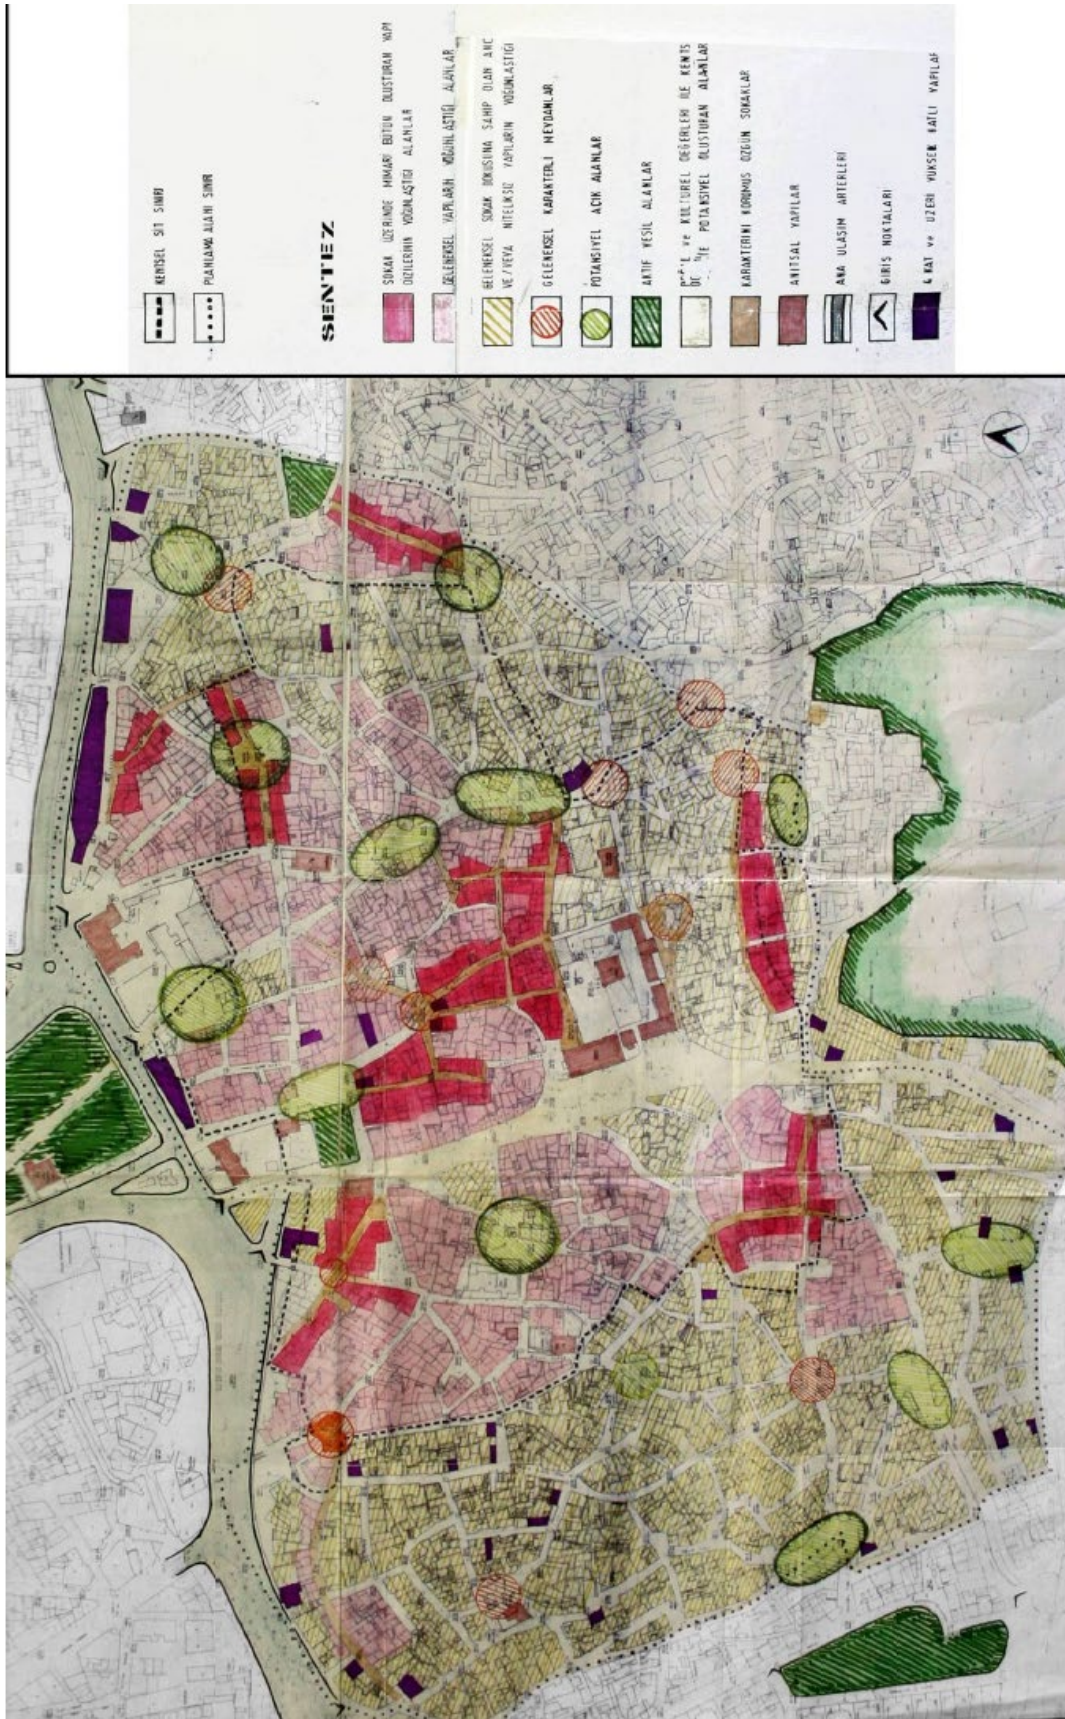
Şekil 2.14. Odunpazarı Koruma Geliştirme Planı, 1997

- 1-Tümüyle tarihi niteliklere sahip olanlar
- 2-Yoğunluklu olarak tarihi ve özel karaktere sahip olanlar
- 3-Tarihi özelliklerini çoğuyla kaybetmiş olanlar

Öneri: finansal destek sağlanma açısından yeni işlevlerin tanımlanması örneğin; pansiyon, sosyal merkez gibi

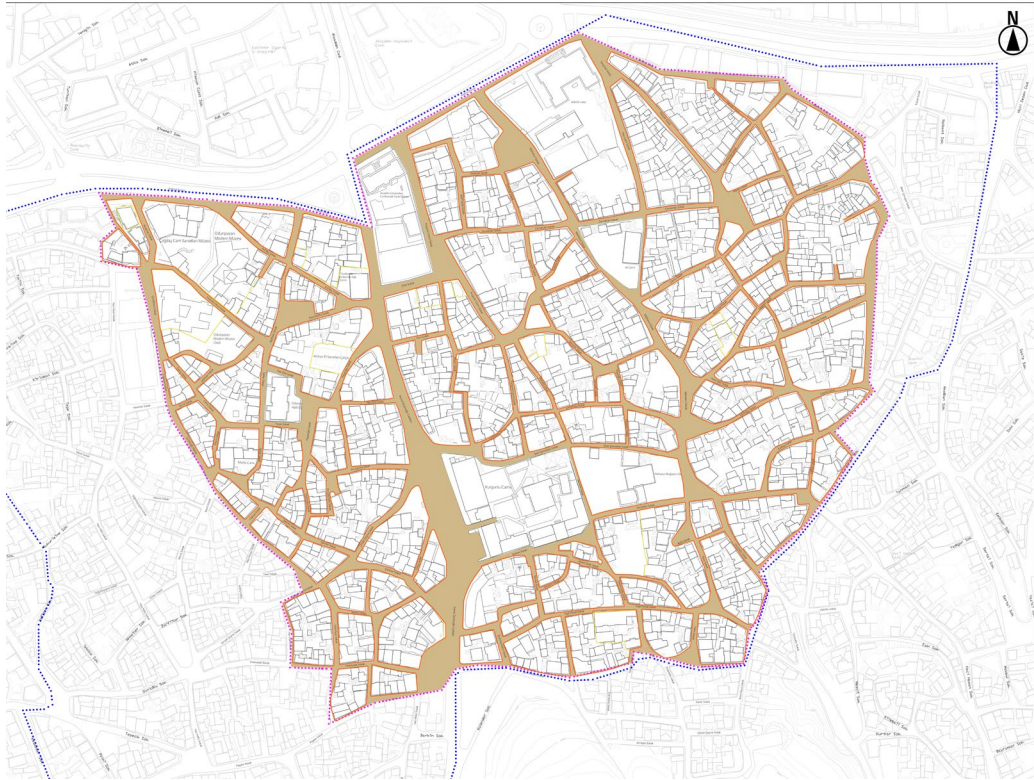
Şekil 2.18. Odunpazarı yol analizi

Geleneksel konut dokusunda görülen çıkmaz sokaklar, arnavut kaldırımlar ve kıvrımlı yollar Odunpazarı yerleşiminde de görülmektedir (Şekil 2.18). Yapılar, bu organik dokuya uyumlu olacak şekilde yerleşmiştir. Bir ev sokağa bakıyorsa tüm çıkmaları da sokağa bakmaktadır. Tüm bölgenin bu şekilde oluşmasından dolayı, kullanıcıları sürekli birbirleriyle iletişim ve temas halinde olmuşlardır. Yaşanılan bölgedeki günün ekonomik koşulları da düşünüldüğünde, evde bekleyen bir kadın, ev hanımı bulunmaktadır. Ev önlerinde oturan kadınların birbirleriyle sohbet etmeleri, sokaktan geçen yabancıya selam vermeleri de bu iletişimin somut bir örneği olarak mahalle yaşantısının göstergesidir.

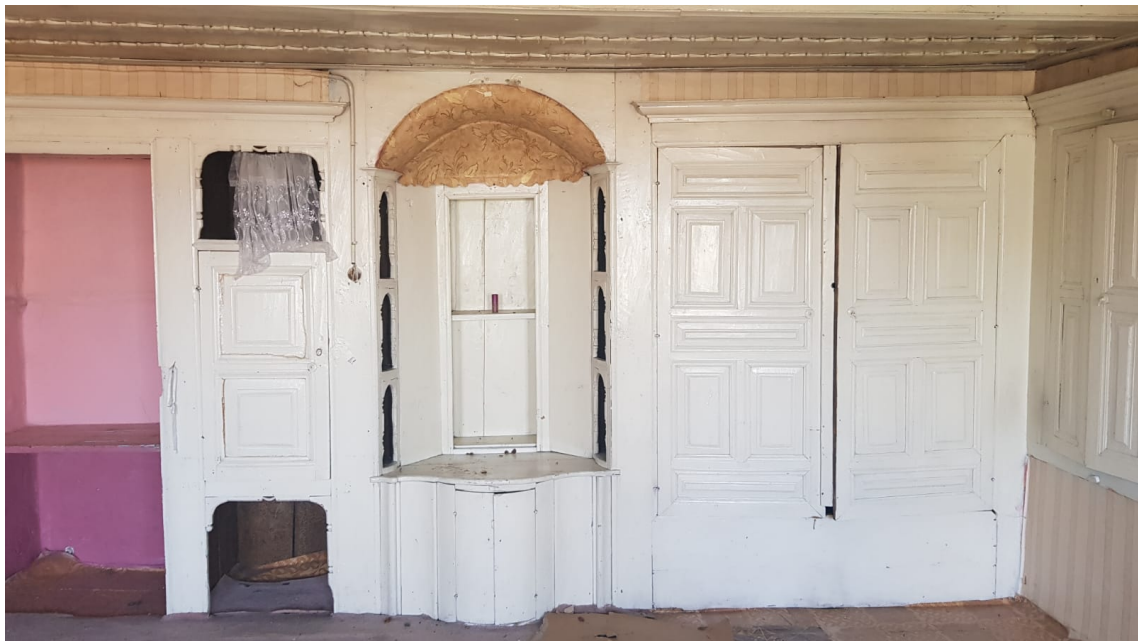
Şekil 2.21. Odunpazarı evlerinde dolaplar

Odalar çok amaçlı olarak kullanılabilir ve sürekli kullanmaya imkan vermelidir. Sabit ya da hareketli mobilyalarla mekânsal çözümler sağlanmıştır. Yorgan, yastık, leğen, kıyafet gibi unsurların depolanması için dolaplar genellikle odaların bir duvarı boyunca yerleştirilmiştir (Şekil 2.21).

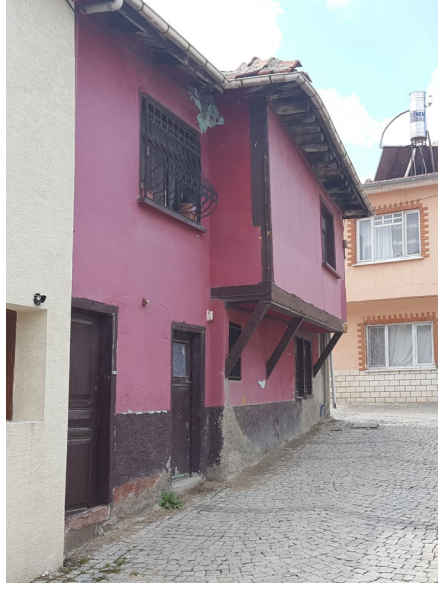
Şekil 2.23. Ahşap pencere ve kapılar, ahşap silmeler

Evlerin sokağa bakan cepheleri çıkmalı, konsollu, özenli ve dikkat çekici iken yan ve arka cepheler sade bırakılmıştır (Olçay Uçkan ve Uçkan, 2006). Farklı cephe özellikleriyle dikkat çeken konutlardan bazıları zengin cephe süslemelerine sahiptir. Bu tür evlerde cephede ahşap konsollar, pencere kafesleri, çıkma altı ahşap silmeler (Şekil 2.23), saçak altı silmeleri, kapılar, pencere etrafındaki ahşap süslemeler gibi öğeler zengin bir dekorasyon sergiler (Şekil 2.24). Bu konutların yanı sıra daha sade bırakılmış konutlara da rastlanabilir. Bu tip evlerde süsleme öğelerinin azlığının yanı sıra daha küçük olmaları da göze çarpar.

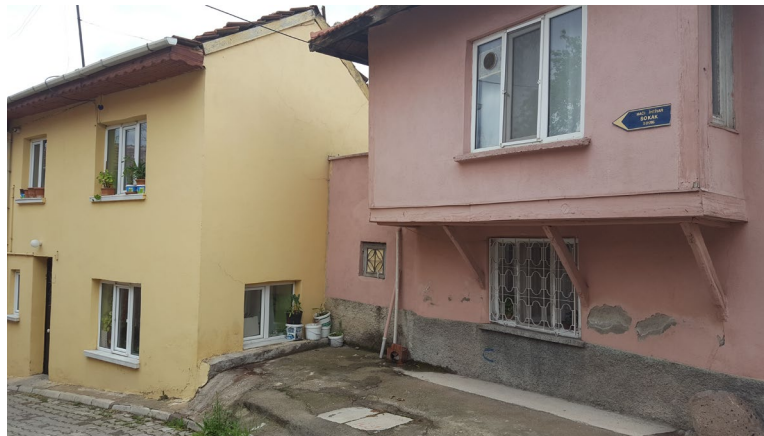
Şekil 2.26. Cephe süslemesi olmayan ev örnekleri

- a) Zengin cephe tipleri; Odunpazarı evlerinde üç katlı evlerde zengin cephe elemanlarına rastlanmaktadır.
- b) Daha basit cephe elemanlarına sahip tipler; cephede süsleme öğelerinin daha az görüldüğü, sade görümlü daha çok iki katlı tiplerdir.
- c) Geleneksel mimari özelliklerin bazılarını taşıyan tipler; cephelerinde süsleme elemanları bulunmayan ancak inşaat tekniği açısından geleneksel özellikler taşıyan tiplerdir (Şekil 2.26).

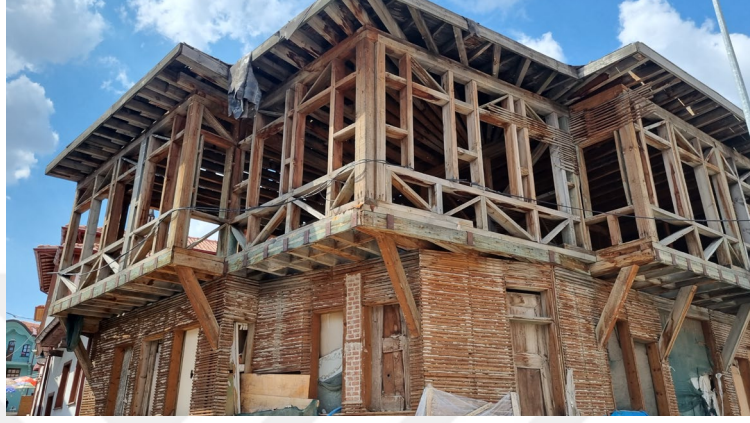
Şekil 2.27. Odunpazarı evleri ahşap iskelet

Odunpazarı evlerinin ana yapım malzemeleri ahşap, kerpiç ve moloz taştır. Yapının bodrum kat ya da subasman yüksekliđi taşt ya da ahşap hatıllı kerpiç olup üzeri kerpiç ya da kireç sıvalı badanadır. Üst katlarda ise taşıyıcı ahşap iskelet sistemidir (Şekil 2.27). Kerpiç dolgu malzemesi olarak kullanılmıştır. Daha sonra yapılan evlerde kerpiç yerine tuđla kullanılmıştır (Ulu, 1994).

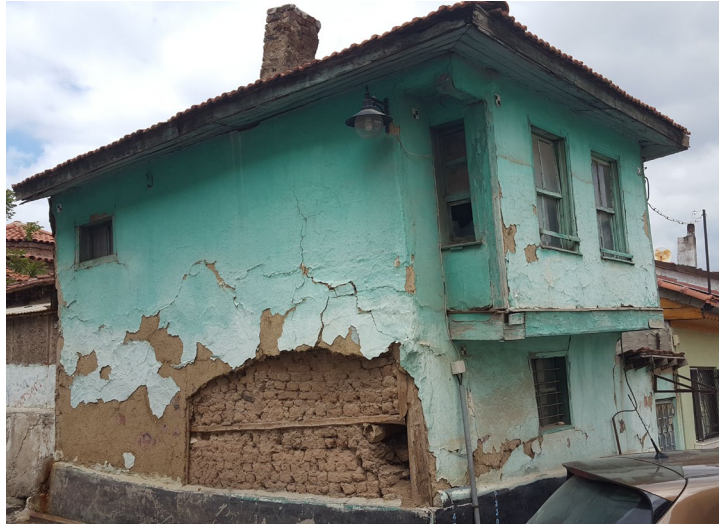
Şekil 2.28. Yıđma kerpiç ev örneđi

Temel duvarlarını örmek için moloz taşların çođu kentin güneyindeki Osmanlı köyü ya da Akkaya çevresindeki taşt ocaklarından getirilmiş ve derzlere saman karıştırılarak elde edilen çamur harç olarak kullanılmıştır. Kullanılan taşlar için yapılan dayanıklılık testleri deđerleri oldukça düşük çıkmıştır. Bu nedenle temel duvarlarının pek sağlam olmadığı söylenebilir. Genellikle düşük gelir grubunda bulunanların konutlarında görülen yıđma kerpiç tekniđine (Şekil 2.28) karşın bölgede en çok görülen yapım tekniđi ahşap karkas arasının kerpiç veya tuđla ile doldurulmasıdır (Şekil 2.29).

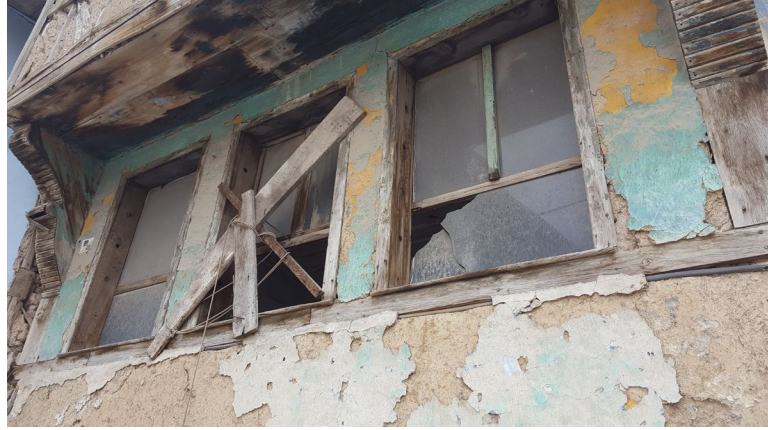
Şekil 2.29. Ahşap karkas arası kerpiç malzeme

İskelet sistemi, dikmelerin payandalarla desteklenmesi ve pencerelerin alt ve üstlerinden birbirine bağlanması ile oluşturulmuştur. Çatki arasındaki kerpiç ya da tuğla dolgunun derzleri çamur veya kireç katkılı harçla birleştirilmiş, yüzeyleri bağdadi tekniğinde sıvanmıştır. Dış cephelerde genellikle samanlı çamur, iç yüzlerde ise kireç harçlı sıva kullanımı görülmektedir (Sönmez, 1983).

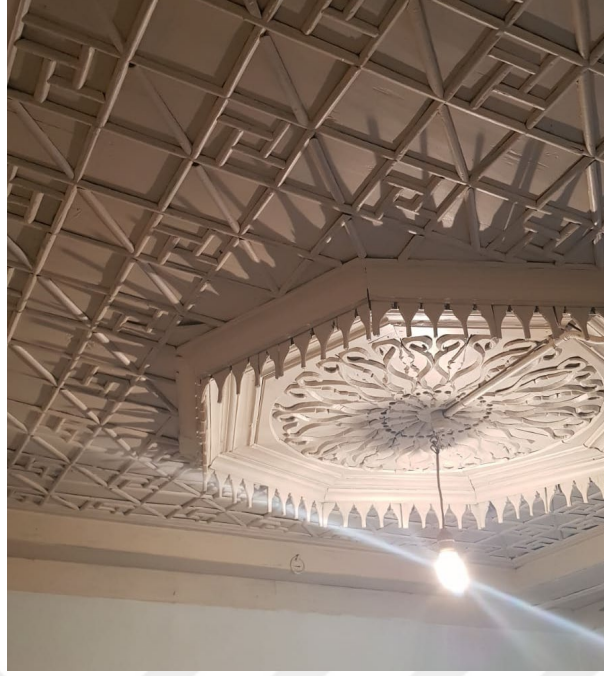
Şekil 2.30. Ahşap tavan

Döşemeler zemin katta taş, toprak veya ahşap, üst katlarda ise tümüyle ahşaptır. Üst katlarda, gereç özellikleri açısından ahşap karkas sistemin bir devamı niteliği taşıyan bu öğeler, kirişlerin üzerine kaplama tahtalarının çakılması ile oluşturulmuştur. Odalarda sıva ya da ahşap tavanlar yapılarak döşemedeki kirişlerin altı kapatılmış, (Şekil 2.30) sirkülasyon alanlarında (avlu, ahır, odunluk, çamaşırlık vb.) ise tavan kirişlemesi genellikle açık bırakılmıştır (Sönmez, 1983).

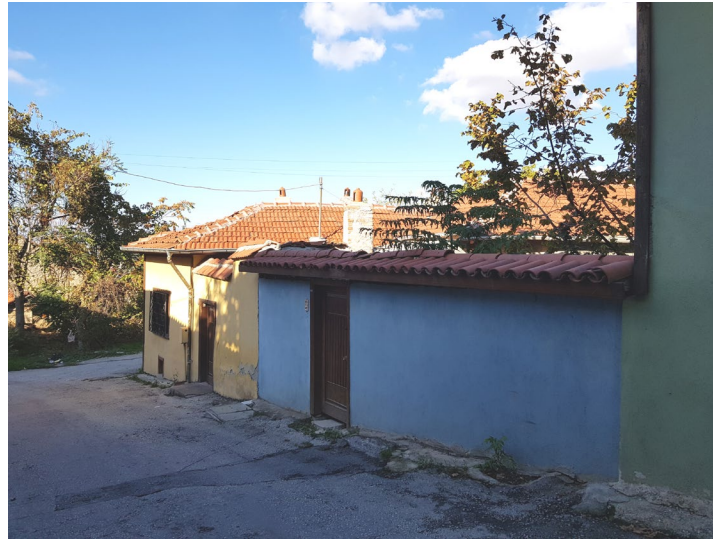
Şekil 2.31. Odunpazarı evleri bahçe duvarları

Yapıların çatıları çoğunlukla alaturka kiremit ile örtülüdür ancak tadilat geçirmiş olanlarda Marsilya kiremit de görülebilir. Bahçeli olarak planlanmış konutların bahçe duvarları özgün yapılarda 170-200 cm olarak ahşap hatıllı moloz taş üzeri kerpiç sıva tekniğiyle yapılmış ve üzerleri alaturka kiremitle örtülmüştür (Şekil 2.31).

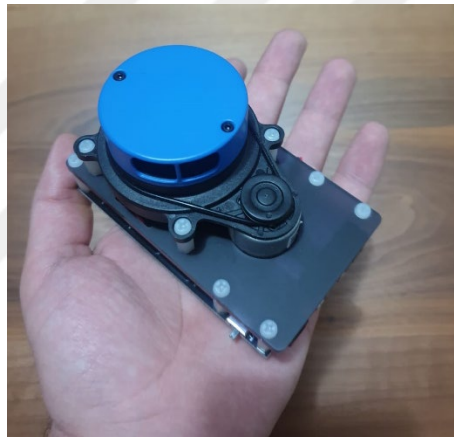
Şekil 3.1. Çalışmada kullanılan Lidar sensör

Lazer ışınlarını 360 derecelik açıyla dönerek yüzeylere göndermesi sayesinde kapalı alanlarda haritalamayı hızlıca tamamlayabilen Lidar sensör mimarlık disiplinde henüz kullanılmamış olup avantajları fazla bilinmemektedir. El ile taşınabilir olması ve hafifliğinin yanısıra kolay kullanılabilir olması ve fiyatı da sensörün kullanımını yaygınlaştıracığı öngörülmektedir (Şekil 3.1).

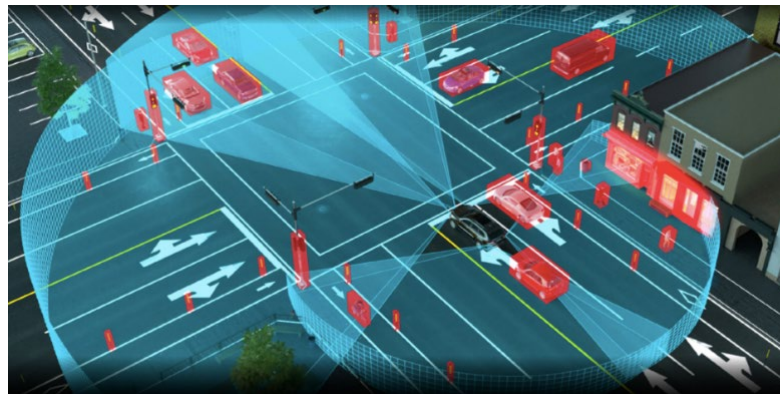
Otonom araçlarda kullanım; LIDAR bu araçların gözü olarak çalışır. Lidar sensörleri otonom araçlara yakın nesnelere algılama yeteneği kazandırmaktadır. Keskin detay çıkarabilme özelliği ile bisikletli, yaya, bebek arabası gibi her türlü nesneyi tanıyıp, hızını ve yönünü hesaplayabilir. Otonom araçlarda Lidar sensörü araçların üstüne monte edilebilir.

Şekil 4.2. Otonom araçlarda Lidar sensörün çevreyi algılaması (URL-6)

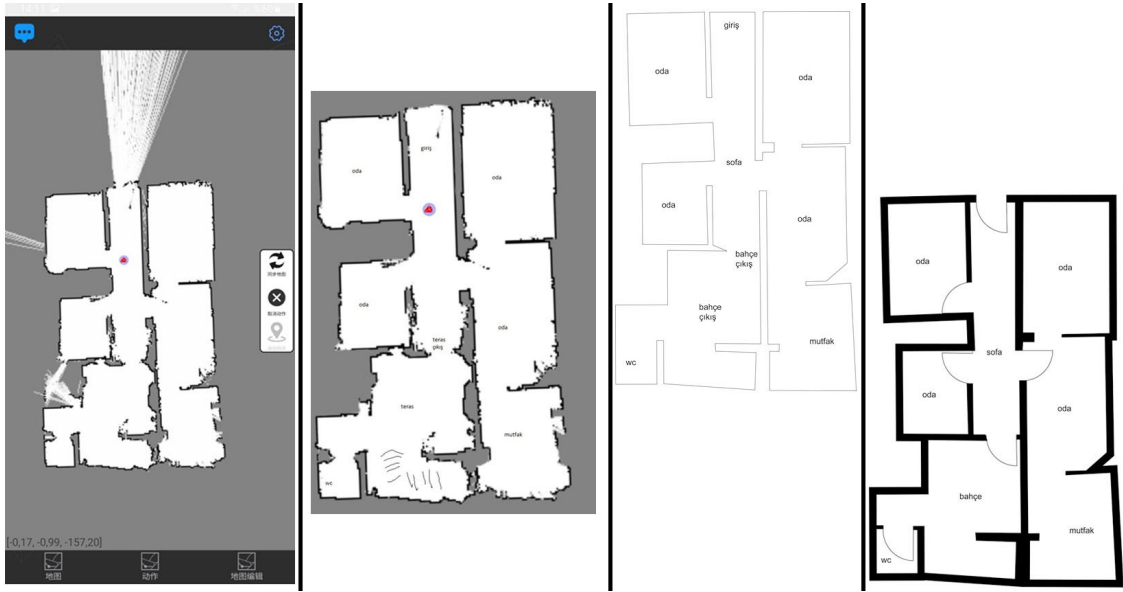
Şekil 4.4. Elde edilen haritanın CAD programlarına aktarılması

Tamamlanan harita görüntüsü kaydedilerek bilgisayara aktarılır. Kapı boşluklarından referans alınarak çizim ölçeklendirilir. En son da kapılar yerleştirilerek çizim tamamlanır (Şekil 4.4).

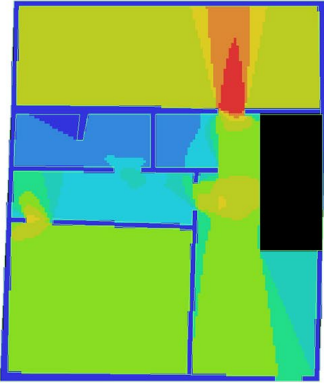
Tablo 4.6. Geleneksel dönem-3 evinin 1.kat mekan sentaksı analizi

Bağlantılılık Analizi	Entegrasyon Analizi	Hareketlilik Analizi

Bağlantılılık	Entegrasyon	Hareketlilik
Ortalama Değer	3383,77	8,36793	25,7408

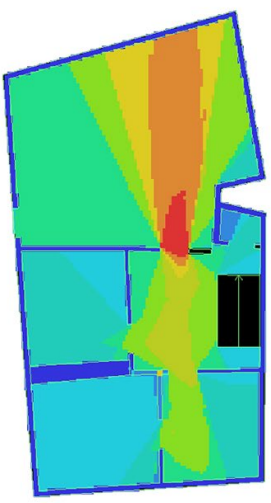
Tablo 4.24. Geleneksel dönem-12 evinin zemin kat mekan sentaksı analizi

Bağlantılılık Analizi	Entegrasyon Analizi	Hareketlilik Analizi

Bağlantılılık	Entegrasyon	Hareketlilik
Ortalama Değer	3590,33	12,3598	34,1044

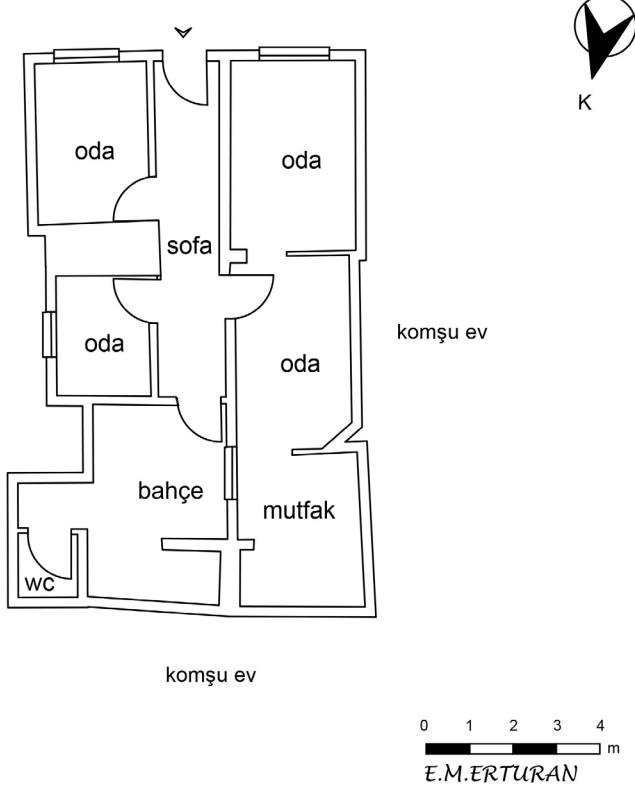
Zemin Kat Planı

<p>Plan özellikleri: Parselin köşesinde bulunan ve tek katlı olan evde iç sofa görülmektedir. Sofaya açılan pencerelerin bulunduğu evin ıslak hacmi bahçede yer almaktadır.</p>	
<p>Sonradan yapılan değişiklikler: Bitişigindeki bina yıkıldıktan sonra odalardan birine küçük bir pencere açılmıştır.</p>

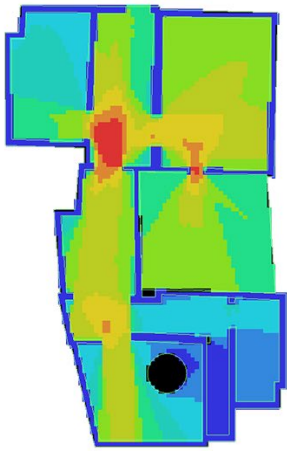
Tablo 4.36. Geçiş dönemi-3 evinin zemin kat mekan sentaksı analizi

Bağlantılılık Analizi	Entegrasyon Analizi	Hareketlilik Analizi

Bağlantılılık	Entegrasyon	Hareketlilik
Ortalama Değer	900,066	7,1823	73,2778

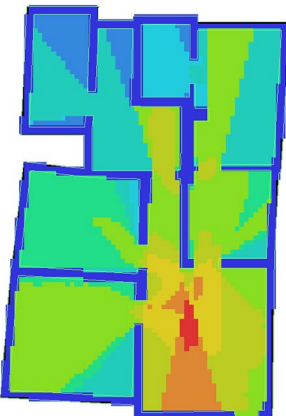
Tablo 4.40. Geçiş dönemi-5 evinin zemin.kat mekan sentaksı analizi

Bağlantılılık Analizi	Entegrasyon Analizi	Hareketlilik Analizi

Bağlantılılık	Entegrasyon	Hareketlilik
Ortalama Değer	657,542	6,709	97,3589

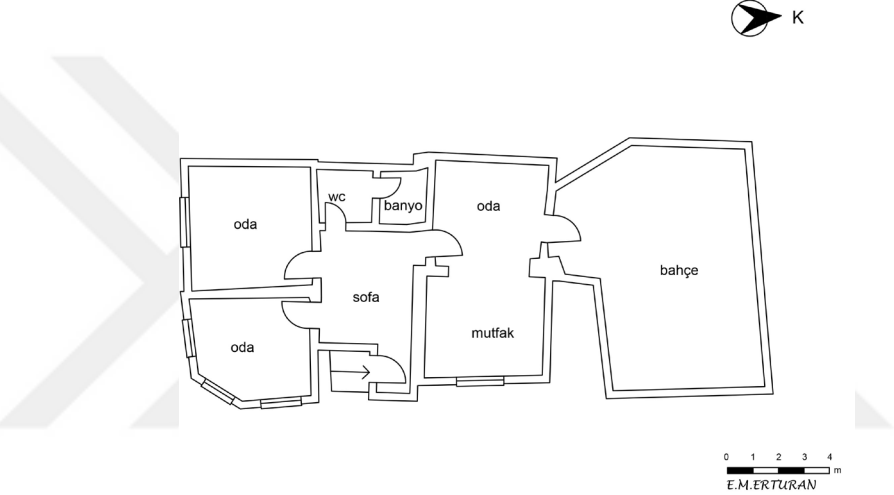
Zemin Kat Planı

<p>Plan özellikleri: İki sokađa cephesi olan eve birkaç basamak yükselerek girilmektedir. İç sofalı plan tipine sahip olan bina tek katlı ve basit düzendedir. Bahçeye mutfaktan geçilmektedir. Sofanın batısında 2 oda, doğusunda 1 oda ve mutfak yer almaktadır.</p>	
<p>Sonradan yapılan deđişiklikler: Bahçenin üzeri kapatılarak farklı amaçlarla kullanım sağlanmıştır.</p>

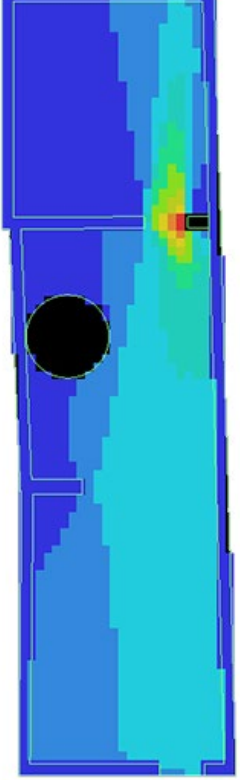
Tablo 4.56. Geçiş dönemi-13 evinin zemin kat mekan sentaksı analizi

Bağlantılılık Analizi	Entegrasyon Analizi	Hareketlilik Analizi

Bağlantılılık	Entegrasyon	Hareketlilik
Ortalama Değer	1003,32	21,7008	181,21

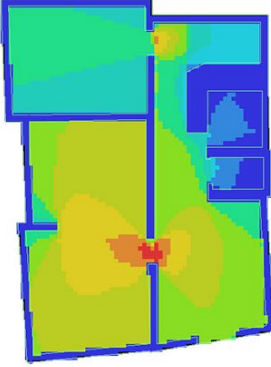
Tablo 4.70. Modern dönem-5 evinin zemin kat mekan sentaksı analizi

Bağlantılılık Analizi	Entegrasyon Analizi	Hareketlilik Analizi

Ortalama Değer	1069,44	84,5381

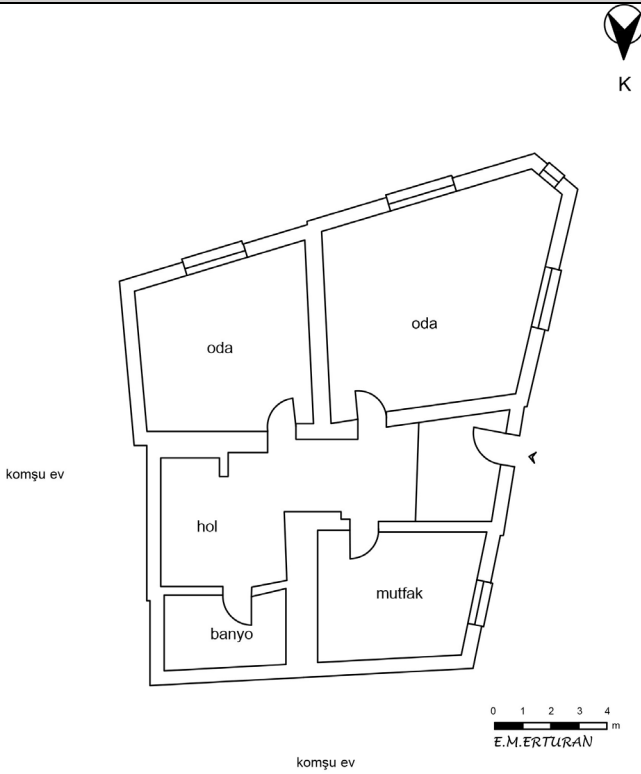
Zemin Kat Planı	
<p style="writing-mode: vertical-rl; transform: rotate(180deg);">YAPININ KÜNYESİ</p>

<p>Plan özellikleri: İki sokağa cephesi olan ev tek katlıdır ve giriş batı cephesinden sağlanmaktadır. 2 odası vardır ve bahçesi bulunmamaktadır.</p>	
<p>Sonradan yapılan değişiklikler: Evin içinde tadilatlar yapılarak tavan, döşeme ve kapılar yenilenmiştir. Çatıya asma katla küçük bir oda yapılmıştır.</p>

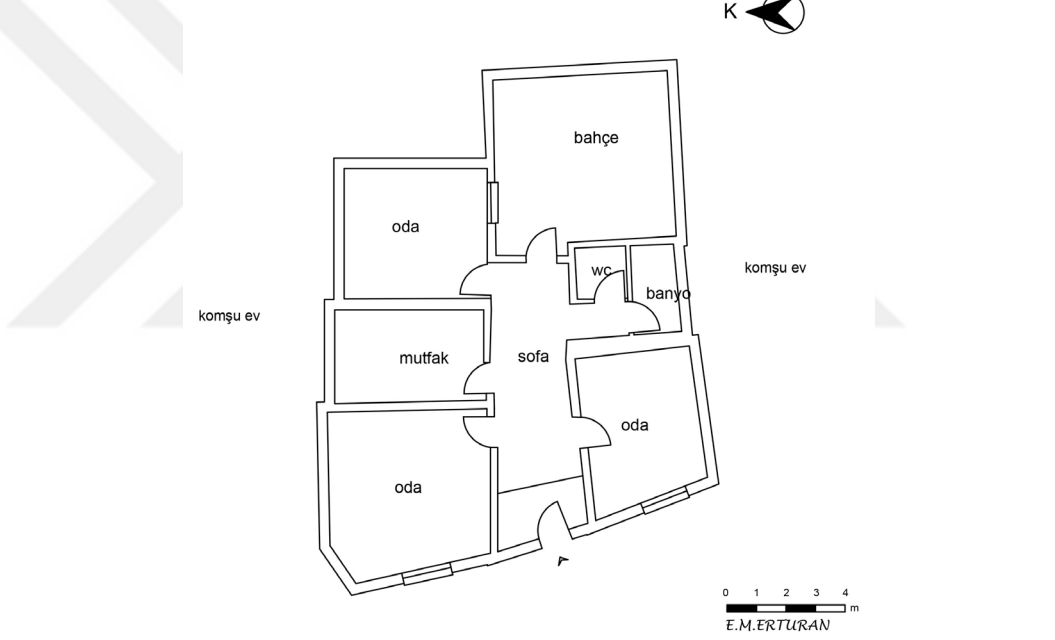
<p>Plan özellikleri: Bitişik nizamda yer alan ve tek katlı olan evde giriş kuzeybatı yönünden sağlanmaktadır. Bahçeye sofadan direk geçilerek ulaşılmaktadır. 3 odası bulunmaktadır.</p>	
<p>Sonradan yapılan değişiklikler: Yapıda herhangi bir değişiklik yapılmamıştır.</p>

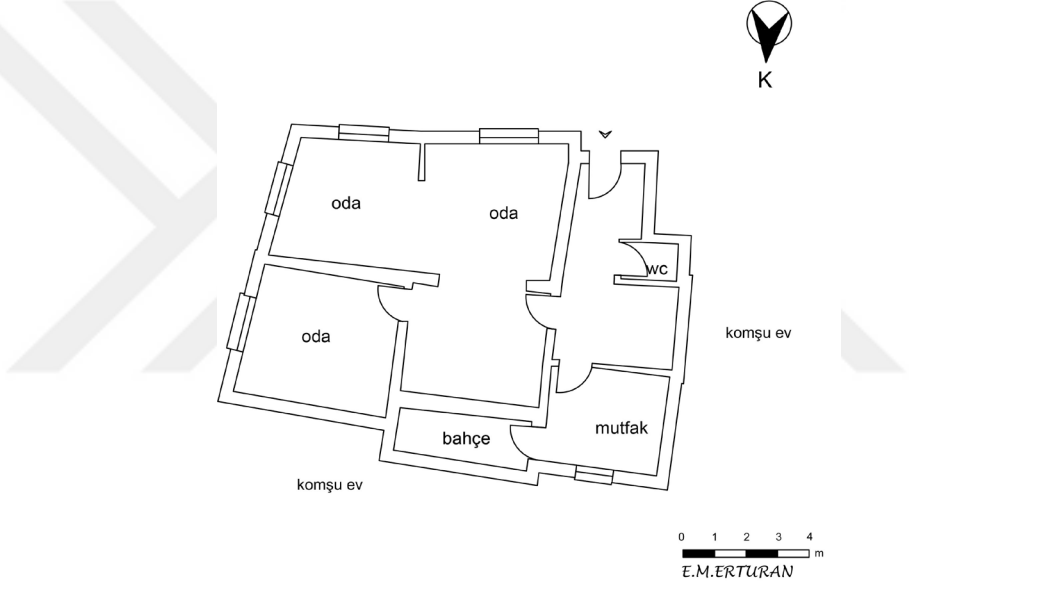
<p>Plan özellikleri: Koruma sınırında bulunan ev kuzey yönünden giriş almaktadır. Parselin köşesinde yer alan evin bahçesine mutfaktan geçilmektedir ve oldukça küçüktür. Sofasız örnekler arasındadır ve 3 odası bulunmaktadır.</p>		
<p>Sonradan yapılan değişiklikler: Yapıda herhangi bir değişiklik yapılmamıştır.</p>
