**OBRUK OLUŞUMUNUN ÜST YAPIYA OLAN ETKİSİNİN SAYISAL OLARAK  
İNCELENMESİ**

**YÜKSEK LİSANS TEZİ**

**İnşaat Mühendisliği Anabilim Dalı**

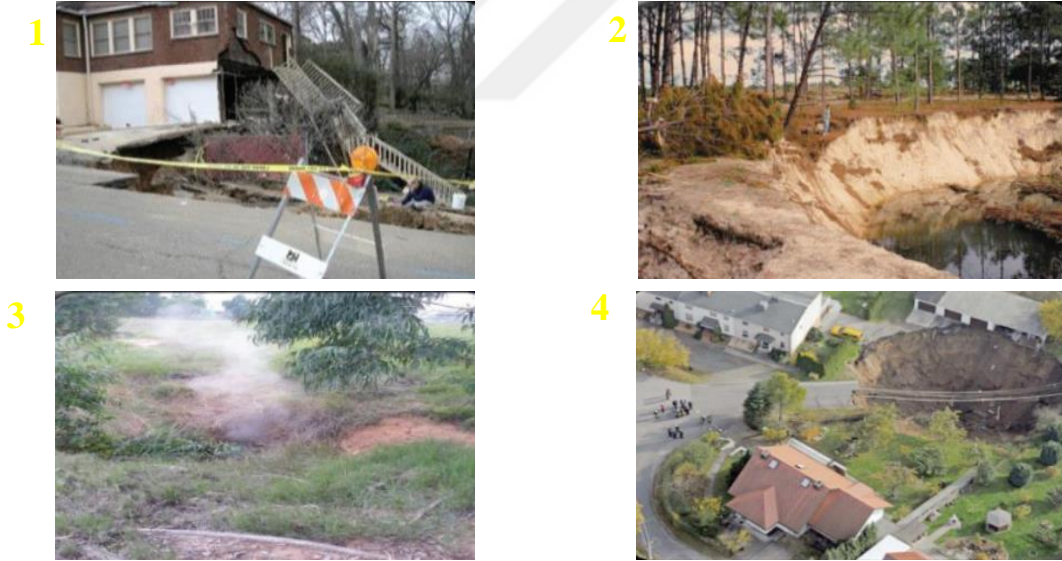
**řekil 2.2.** Obrukların etkileri 1) Yapılar zerine etkileri 2) Yeraltı sularına olan etkileri 3) Yeraltı madenlerine olan etkileri 4) Sosyal hayata olan etkileri (Sahu ve ark., 2015)

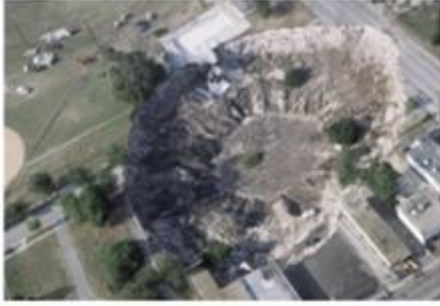
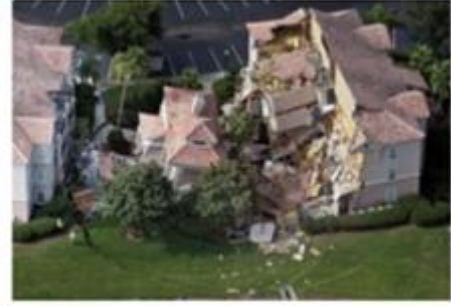
Şekil 2.3. Florida da oluşan obruklar(Nam ve Kim , 2017)

a. Filoridada 1981 yılında açılan büyük bir obruk

b. Filoridada Walt Disney yakınında 2013 yılında oluşan obruk

Nam ve Kim (2017), Amerika’nın Florida Eyaletinde obruk risk deđerlendirilmesi zerine alıřmalarda bulunmuşlardır. řekil 2.3’de Florida Eyaletinde meydana gelen obruklar gsterilmiştir. Yazarlar, genellikle jeoloji perspektifinden alıřıldığını, ancak obruklara ynelik mhendislik zmlerinin hala yetersiz olduđunu, metropollerde ve

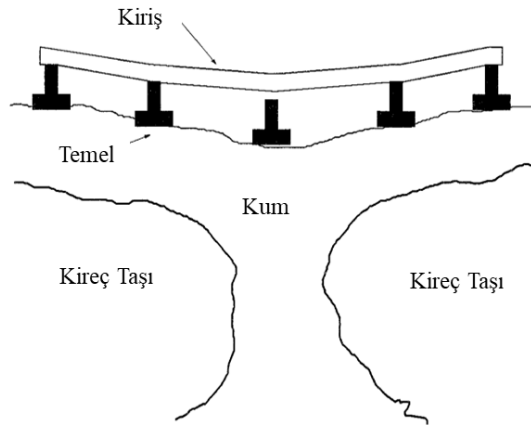
Şekil 2.6. Obruk oluşumu ile temelde meydana gelen deformasyon (Sputo, 1993)

Sputo (1993), yapmış olduğu çalışmada yığma yapılarda obruk hasarlarını incelemiştir. Yapılan çalışma alanı obruk oluşumu sıkça gözlenen ve karst bir arazi olan Florida'da, 1930 yılında yapılmış olan tek katlı bir lise binasıdır. Binanın şerit temel üzerine inşaa edilmiş, taşıyıcı dış duvarları tuğladan yapılmış olduğunu, ahşap dikmeleri ve çerçeve şeklinde kereste kirişleri ve ahşap döşemesi bulunduğunu tespit etmiştir. Yapılan çalışmada, 1991 yılının mart ayında okulun yakının birçok obruk meydana geldiği, okulda yapılan incelemede isetemel sisteminde hasar oluştuğunu, sınıfları ayıran duvarlarda ve tavanda çatlaklar olduğunutespit etmiştir. Şekil 2.6'da temelde oluşan deformasyon grafiği gösterilmiştir. Yazar yapmış olduğu çalışmada, oluşan obruğun onarım yöntemi olarak, temel altından çelik borular ile iletilecek olan, obruk içerisine sağlam zemine kadar beton enjeksiyon edilerek temel ile sağlam zemin arasında yük aktarımı yapılması gerektiğini belirtmektedir. Yapılan çalışma sonucunda yazarın iki farklı değerlendirmesi bulunmaktadır. Öncelikle yapı yapılmadan önce zemin araştırmalarının yapılması gerektiğini, zemin araştırmaları için harcanacak maliyetten kaçılmamasının, ileride ortaya çıkabilecek çok daha yüksek maliyetlerden kurtulmak için önemli olduğunu belirtmiştir. Bir diğeri ise yapılarda drenaj sistemleri mutlaka yapılmasını, yağmur suyu gibi yapı altına gidebilecek sızıntıları yapılardan uzaklaştırmak gerektiğini belirtmiştir.

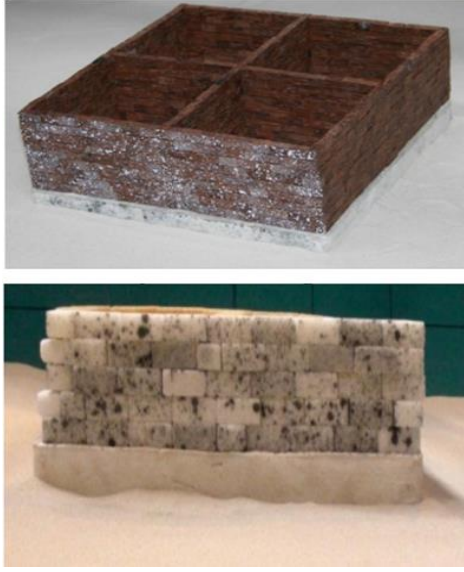
**Şekil 2.10.** Yığma Yapı Modeli(duvarlar ahşap ve şeker, temel sikon)(Heib ve ark., 2013)

Heib ve ark. (2013), obrukların yığma yapılarıdaki etkilerini anlamak için bir model üzerinde çalışmışlardır. Hasar seviyesinin tahmini, çukurun özelliklerine ve yapıların özelliklerine bağlı olduğunu savunan yazarlar, INERIS’te (Institut national de l’environnement industriel et des risques (France)) yığma yapıların yer altı çökmesi durumunda davranışının anlaşılması için büyük ve küçük ölçekli bir fiziksel model geliştirilmiştir. Şekil 2.10’da ve Şekil 2.11’de gösterildiği gibi, duvarları küçük tahta parçaları ve şeker parçaları kullanılarak, temelleri ise polikarbon veya silikon levha kullanılarak analiz etmişlerdir. Zeminin ve yapının, yer değiştirmelerini ve gerilmelerini DIC (Dijital Görüntü Korelasyonu) adı verilen bir görüntü tekniği kullanılarak ölçmüşlerdir. Yazarlar çalışmanın sonucunda, silikon levha daha esnek olduğundan yapıya daha fazla yer değiştirme aktarımı sağladığı, duvar yapı hasarının çökme alanı üzerindeki konumuna ve esnekliğine bağlı olduğu sonucuna ulaşmışlardır.

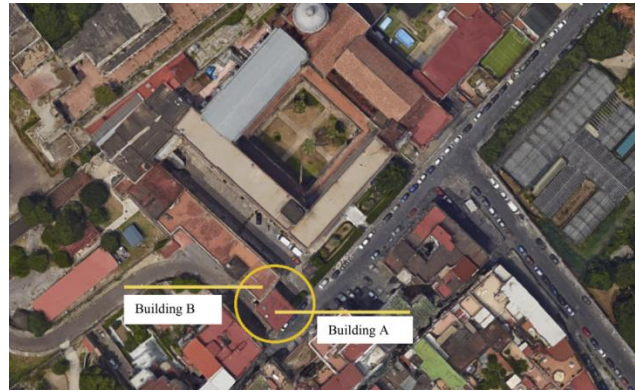
Şekil 2.12.İnceleme yapılan binalar (Cennamo ve ark., 2017)

Cennamo ve ark. (2017), İtalyanın Napoli şehrinde meydana gelen obruklar ile obrukların etkilediği yapıları hakkında çalışma yapmışlardır..Yapılan çalışmada yığma yapıların obruk oluşumu esnasında diğer yapılara göre daha güvenli yapılar olduğunu saptamışlardır.Bu çalışmalarında obruk nedeniyle çökme gerçekleşen iki yapıyı incelemişlerdir.Bitişik nizamda duran bu iki yapıya ait hava görüntüsü Şekil 2.12’de verilmiştir. Bu yapılara FRP (Elyaf takviyeli polimer) güçlendirme tekniği ile müdahale etmenin etkilerini araştırmışlardır. Çalışmaya başladıklarında yapılarda obruk oluşumu ile birlikte zamanla oluşan hasarları incelemişlerdir. Obruğun oluşumundan son aşamaya kadar dört evre tespit etmişler ve bu evreleri yapı köşelerinde çatlaklar, çatlakların genişlemesi ve bitişik yapıda başlayan çatlaklar, üçüncü evre olarak binanın çökmesi ve son olarak bitişik yapıda yarı çökme olarak nitelendirmişlerdir. Şekil 2.13’de bu evrelere ait görseller verilmiştir. Yazarlar, daha sonra bu çatlak analizi ile hipotezler ortaya koymuşlardır.Çatlakların çökmenin nedenini ortaya çıkarmaya yardımcı işaretler olduğunu çıkarmışlardır. Bu aşamadan sonra ortaya koyulan bu hipotezi doğrulamak üzere statik program üzerinde modelleme yapmışlardır. Son olarak bu yapılara FRP (Elyaf takviyeli Polimer) güçlendirme yapılabileceğini ve etkilerini araştırmışlardır.Sonuç olarak FRP ile güçlendirilen binalarda çökmeye karşı zaman kazandırdığı ve bu kazanılan zaman içerisinde yer altında oluşan boşluğa müdahale etmenin mümkün olacağı kanaatine varmışlardır.

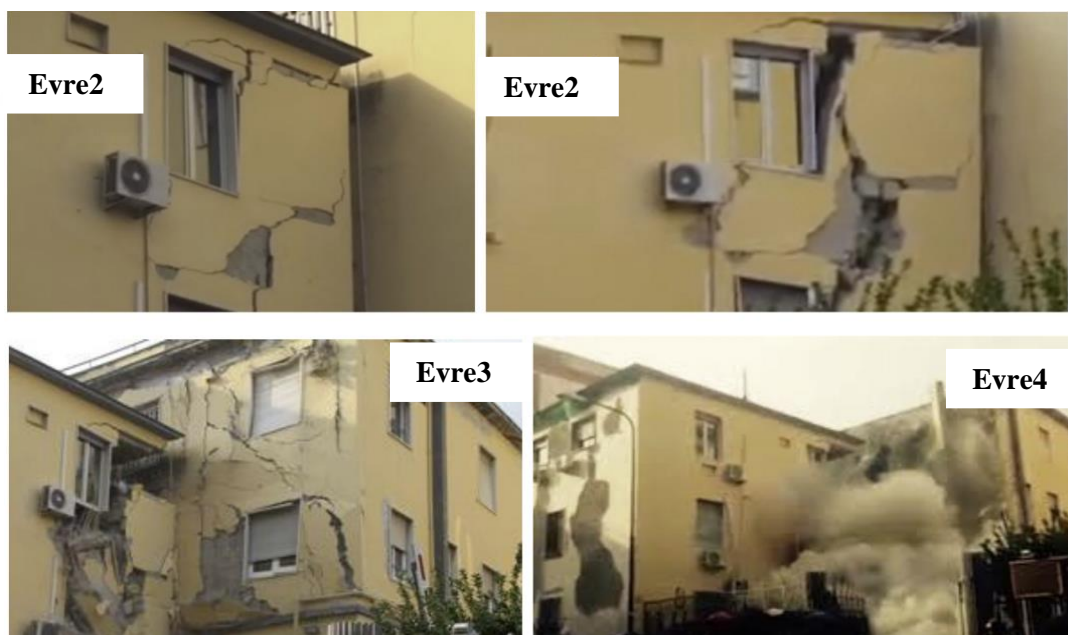
Şekil 2.13.Obruk oluşumunun başlamasından bitimine kadar ki 4 evrede oluşan bina deformasyonları (Cennamo ve ark., 2017)

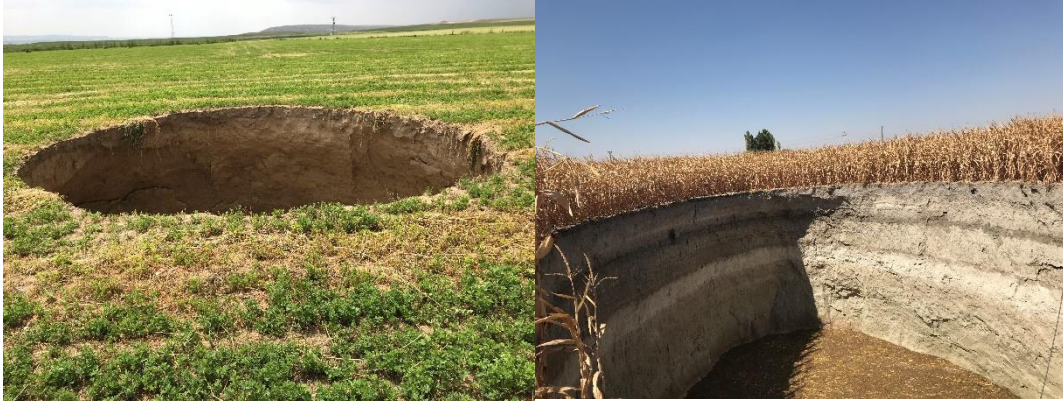
Şekil 4.2. Konya-Karapınar bölgesinde tarlada oluşan obruklar (Konya Afad)

Konya’nın büyük tarım arazilerinin bulunduğu bölgede ekim yapılan arazilerde obrukların sayısı da artmıştır. Özellikle bölgenin jeolojik yapısının obruk oluşumuna olan etkisinin yanısıra, iklim koşulları ile birlikte, su ihtiyacı düşük ürünleri yerine, su ihtiyacı fazla olan ve ekonomik geliri yüksek tarım ürünlerinin ekilmesi, bilinçsiz ve kaçak sulamalar yeraltı sularının azalmasına neden olmuş ve son yıllarda bölgede oluşan obruk sayılarında ciddi artışlar olmuştur. Tarlalarda oluşan obruklar, tarımsal üretim yapan vatandaşları tedirgin etmekte bazı vatandaşlar olası obruk ihtimali üzerine arazilerini ekemektedir. Köyde yaşayan bazı vatandaşlar yaşadıkları yerleri terk etmek zorunda kalmışlardır. Şekil 4.2’de Karapınar bölgesinde tarlalarda meydana gelen bazı obruklar gösterilmektedir.

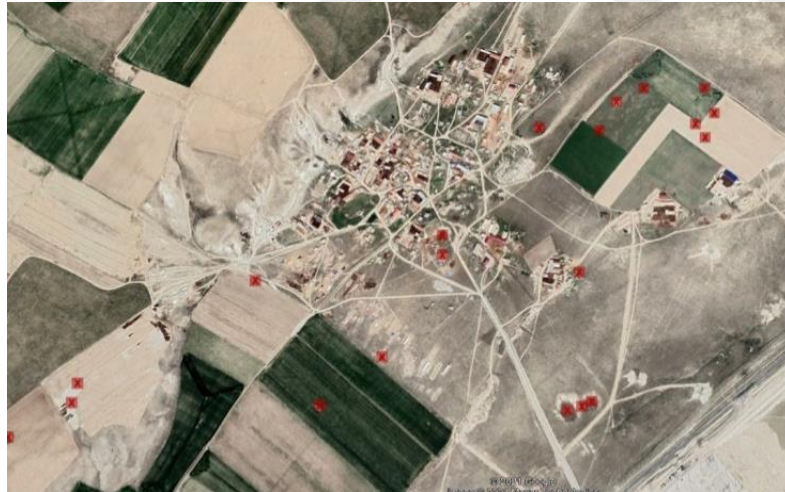
Şekil 4.3. Karapınar da yerleşim yerlerinden birinde oluşan obrukların dağılımı (Konya Afad)

Geçmiş yıllarda genellikle yerleşim yerlerinden uzakta kalan arazi kesimlerinde gözlenen obruklar, son yıllarda yerleşim yerlerine çok yakın yerlerde oluşmaya başlamıştır. Özellikle Karapınar bölgesinin kırsal mahallelerinde obruklar görülmeye başlamış, yapıları tehdit etmeye başlamıştır. Yapılaşmanın olduğu yerlerde veya çok yakınlarında gözlemlenen bu obruklar yapılar ve insanlar için büyük risk teşkil etmektedir. Şekil 4.3’de Karapınar bölgesinde bir yerleşim yerinin ve bu yerleşim yerinin etrafında oluşan obrukların dağılımı verilmiştir.

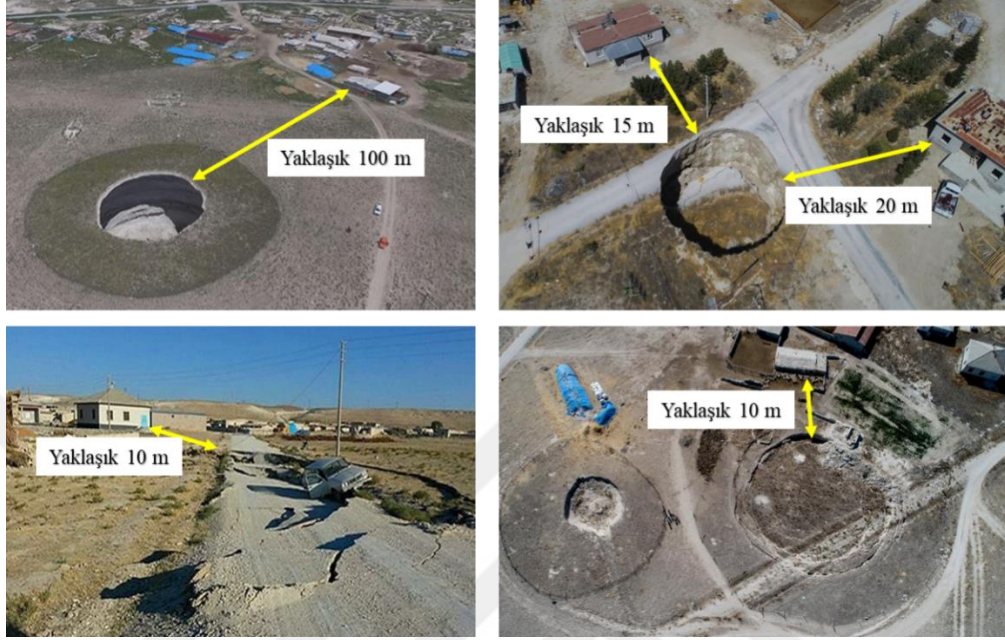
oluşum aşamasına başlamış obruklar verilmiştir. Göresellerdende anlaşılacağı üzere bazı obrukların çökme öncesi topoğrafyada halka şeklinde iz bıraktığı ve bir miktar kot kaybı olduğu görülmektedir.

Şekil 4.4. Karapınar da oluşan dört farklı obruğun yerleşim yerlerine yakınlığını gösterir fotoğraflar

Oluşan obruklar oldukça geniş çaplı ve derin obruklardır. Öyleki bölgedeki yapılar düşünüldüğünde yapılara ciddi zarar verebilecek büyüklükte obruklar olduğu gözlemlenilmiştir. Yapılan arazi çalışmalarında bazı obrukların ani çökme ile oluştuğu bazıların ise belirli zaman aralıklarla oluştuğu gözlemlenmiştir. Şekil.4.4’te Karapınar ilçesinin bazı mahallerinde oluşan ve yapılara oldukça yakın mesafede oluşmuş ve

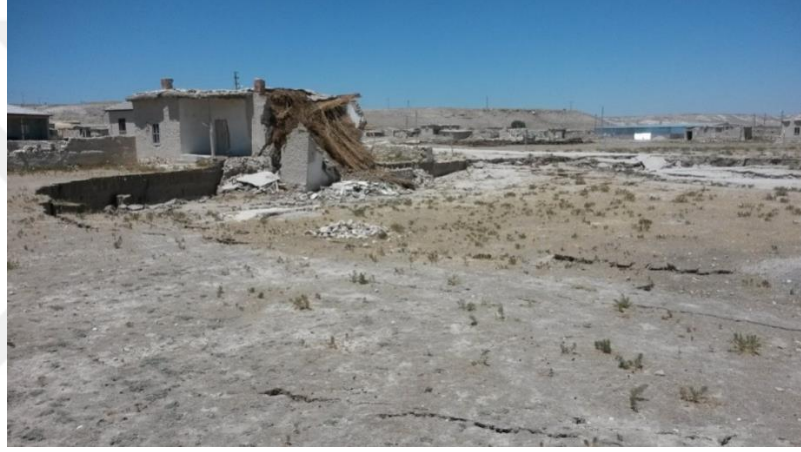
**Şekil 4.6.**Karapınar-Seyit Hacı Yaylasıobruğu ve zarara yol açtığı kerpiç ev

Oluşan obruklardan yapılara zarar verenlerden bazıları ise; *Seyit Hacı Yaylası Obruğu*:Obruk 2014 yılında Karapınar İlçesine 10 km uzaklıktaki Seyit Hacı yaylasında oluşmuştur. Yaklaşık 30 metre genişliğe sahip obruğun derinliği 1.5 metreyi bulmaktadır. Tam göçme oluşmayıp oluşum aşamasındadır. Oluşan obruk ile yayla evi olarak kullanılan tek katlı oldukça eski kerpiç bir yapı olan evin mutfak kısmını yıkmıştır.Yapının obruk içerisinde kalan kısmı aşağı yönde yerdeğiştirmiş, yapının diğer kısmından ayrılmıştır.Şekil 4.6’da ve Şekil 4.7’ de Seyit Hacı Yaylasında meydana gelen obruğun yapıya vermiş olduğu zarar gösterilmektedir.

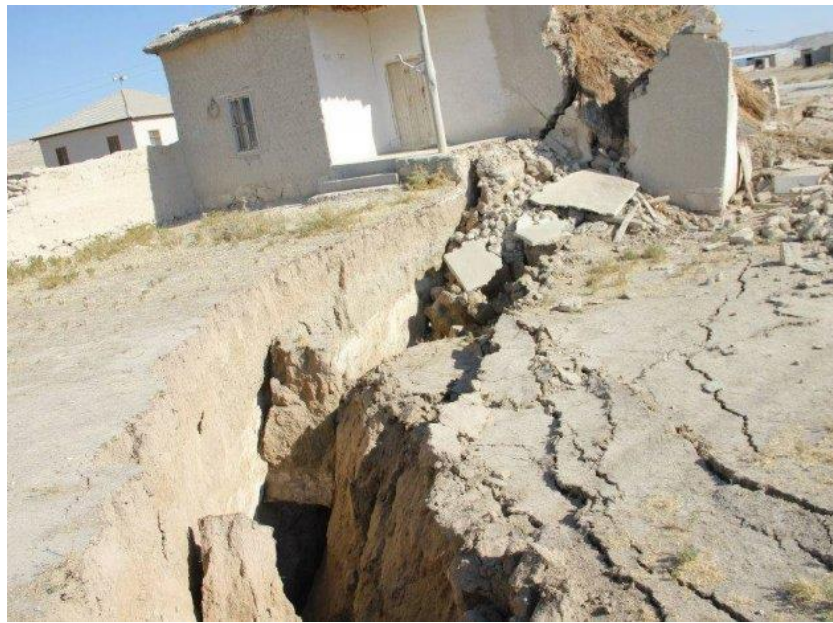
**Şekil 4.7.**Karapınar-Seyit Hacı Yaylasıobruğu ve zarara yol açtığı kerpiç ev

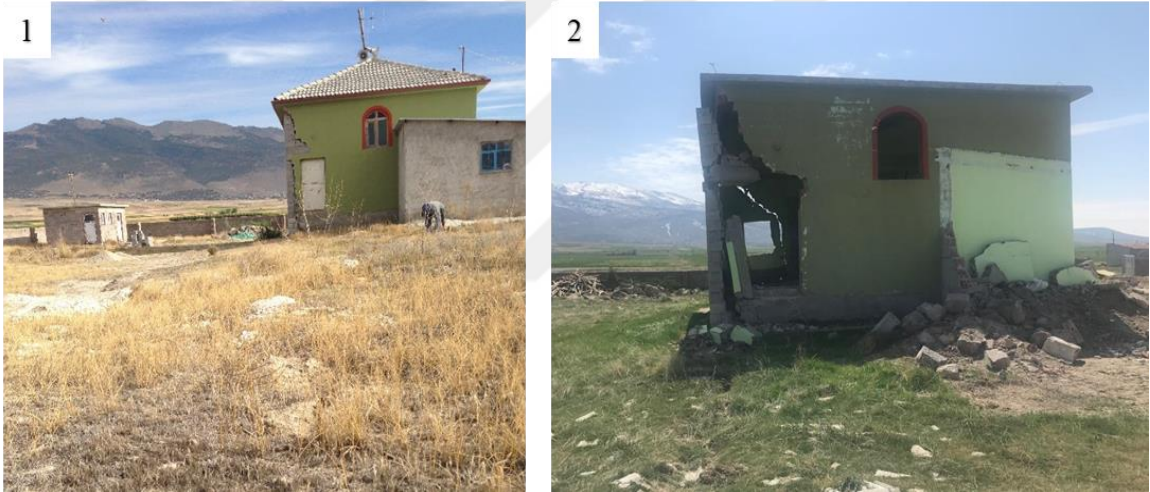
**Şekil 4.8.**Karapınar-Sırçalı mahallesinde obruğun zamanla oluşması ile camide yol açtığı zarar

*Sırçalı Obruğu:*Karapınar ilçesi Sırçalı mahallesinde ani oluşan obruk değil, zaman içerisinde olgunlaşan, oluşumunu henüz tamamlamamış olan obruk meydana gelmiştir.Obruk mevcut haliyle oluşum aşamasındadır. Zemin hergeçen zamanda yeraltına doğru deplasman yapmaktadır. Oluşum görülen yerde yığma olarak yapılmış olan mahallenin camisi bulunmaktadır.Arazide farklı zaman aralıklarında incelemeler yapılmıştır. İlk yapılan incelemede yapının obruk sınırları içerisinde kalan duvarlarında çatlaklar meydana geldiği görülmüştür. Yapılan ikinci incelemede ise cami duvarının obruk içerisinde kalan kısmının diğer diğer yönde bulunan duvarlardan ayrıldığı, yapının şekülünün kaydığı ve kullanılmaz hale geldiği görülmüştür. Şekil 4.8’de 1.nolu resimde ilk yapılan incelemenin 2.nolu resimde ise ikinci yapılan incelemeye ait görsele yer verilmiştir.

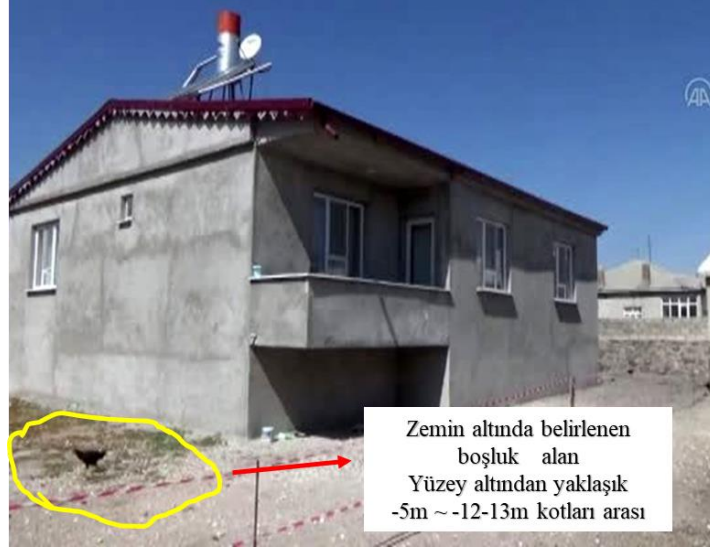
**Şekil 4.9.**Karapınar-Merkezde yeni yapılan yapının altında belirlenen obruk

*Karapınar Merkezde Oluşan Obruk:*Karapınar ilçesi merkez mahallesinde yapılan incelemede yapının yan kısmında zeminde oluşan yarıklar ve zemin seviyesindeki düşüş gözlemlenmiştir.İnceleme alanında ve etkilenmesi muhtemel gözüken ev, mühendislik hizmeti almış, yeni yapılmış olan yarı karkas tek katlı bir yapıdır. Yapılan gözlemlerde yapıda herhangi bir çatlama vb. deformasyona rastlanılmamıştır. Konya AFAD tarafından yaptırılanjeofizik ve sondaj çalışmaları sonucu zemin üst kotonundan 4-5 metreden sonra 7-8 metre boyunca, yaklaşık -5m kotundan -12m veya -13m arasında boşluğa kadar olankısımda boşluğa rastlanılmıştır.Yapı kullanımı detaylı araştırma sonuna kadar boşaltılmıştır. Şekil 4.9’da inceleme yapılan alan ve alanın yanibaşında bulunan yapı gösterilmektedir.

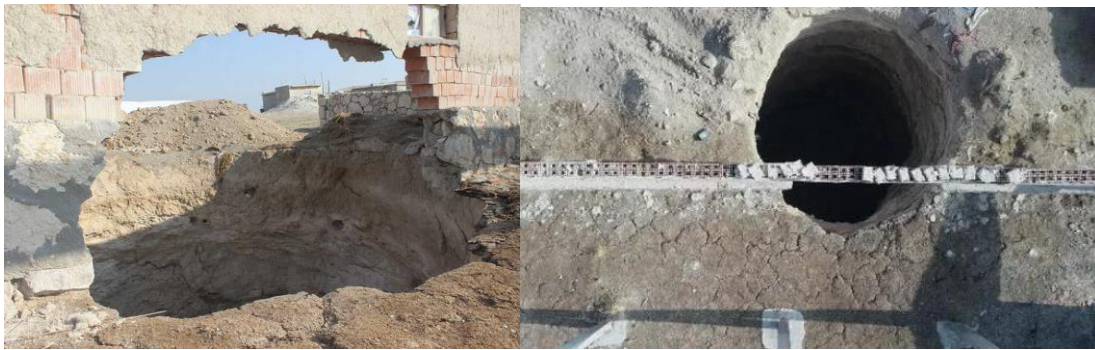
**Şekil 4.10.**Karapınar-Reşadiye mahallesi acarlar yaylası oluşan obruk ve duvarda meydana getirdiği çökme

Reşadiye Mahallesinde Oluşan Obruk: Karapınar ilçesi Reşadiye mahallesi acarlar yaylasında yaklaşık 6 metre çapında ve yaklaşık 12 metre derinliğinde obruk meydana gelmiştir. Oluşan obruk bir evinyakınında bulunan ağıl duvarının tam altında oluşmuştur. Ağıl duvarının obruk üstünde kalan kısmı obruk içerisine çökmüştür. Duvarın en üstünde bir kısım kalmıştır.Duvar alt kısmı taş malzemeden üst kısmı ise tuğla malzemeden örülmüş olduğu görülmüştür.Kalan kısımlarda ise obruğa yakın kısımlarda çatlaklar gözlemlenmiştir. Şekil 4.10'da oluşan obruğun duvarda meydana getirdiği çökme ve havadan görüntüsü verilmiştir.

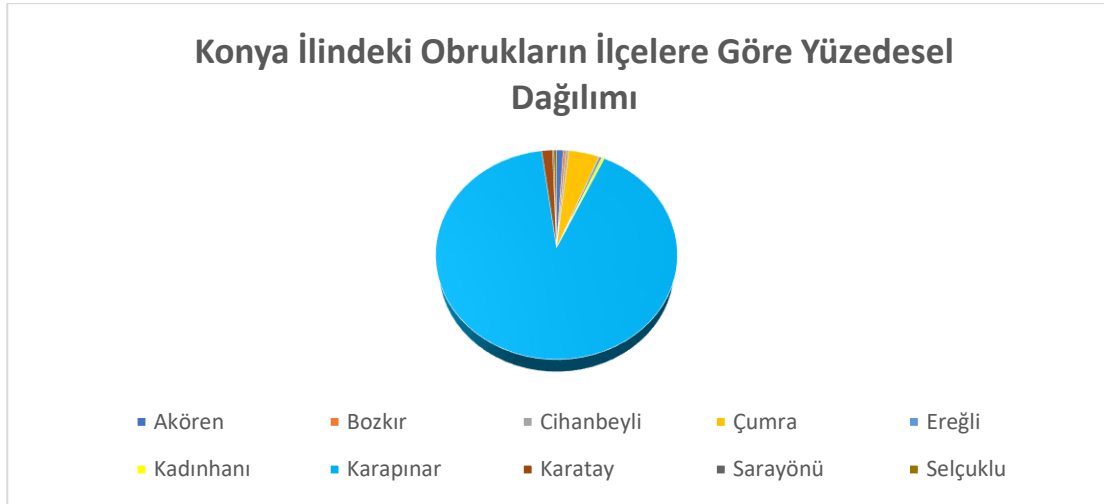
**Şekil 4.13** Konya ilindeki obrukların ilçelere göre yüzedesel dağılımı (Konya Afad verisi)

İlçe	Yüzde (%)
Akören	0,96
Bozkır	0,38
Cihanbeyli	0,38
Çumra	4,42
Ereğli	0,38
Kadınhanı	0,38
Karapınar	90,96
Karatay	1,54
Sarayönü	0,19
Selçuklu	0,38

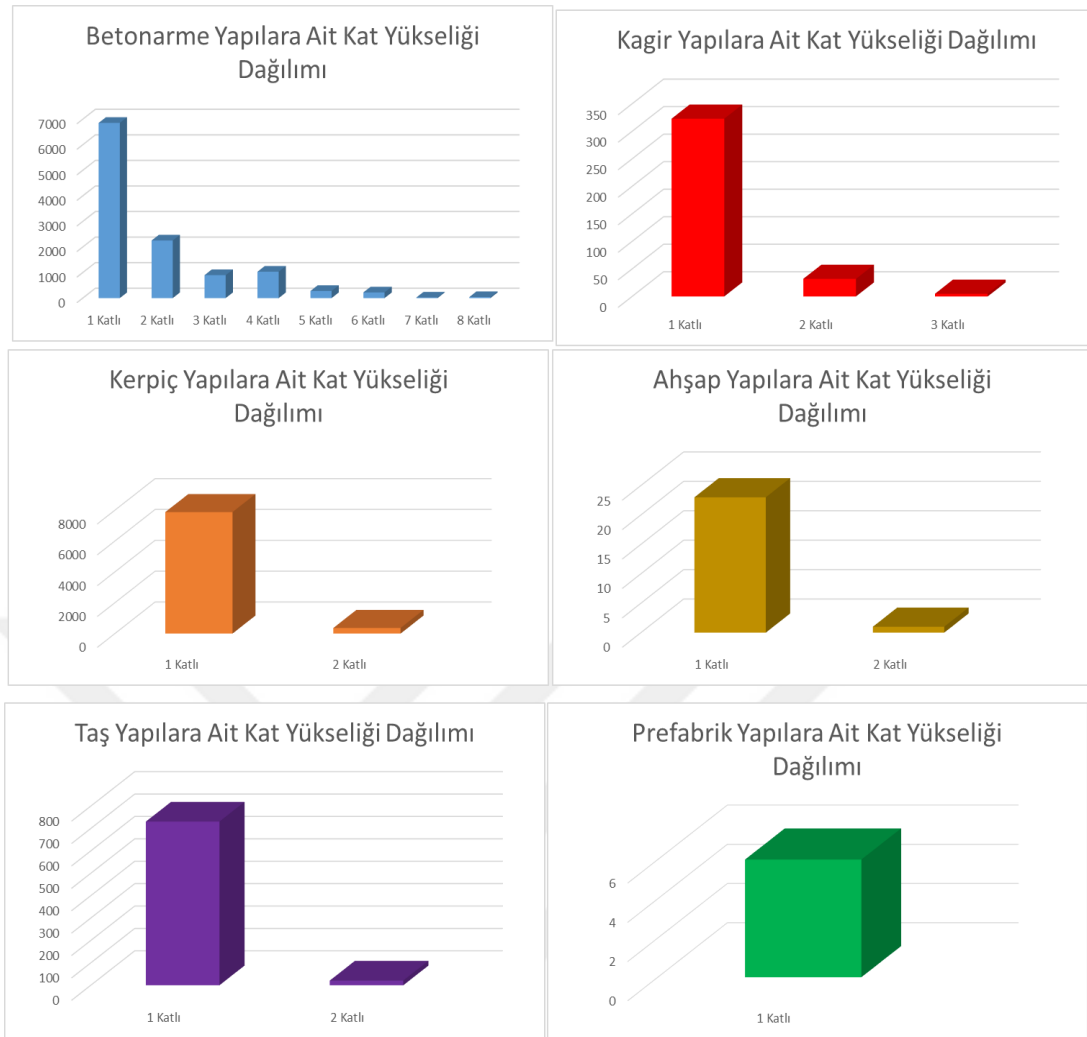
**Şekil 4.16.** Karapınar ilçesinde yapı türlerine göre kat yükseklikleri dağılımı

İlçede yukarıda belirtilen, yapı türlerinin oransal dağılımı ile kat yüksekliğinin oransal dağılımları birbiri içerisinde incelediğimiz zaman, ilçede yoğun olarak gözlemlenen tek katlı yapılar genellikle betonarme veya kerpiç yapılardan oluştuğunu görmekteyiz. Özellikle kırsal kesimde tek katlı ve kerpiç yapı oranı oldukça fazladır. 2 kat ve üstü yapıların büyük bölümü betonarme olarak yapılmış, az sayıda olsa 2 ve 3 katlı kagir yapı, 2 katlı kerpiç, taş ve ahşap yapı kullanılmaktadır. Şekil 4.16'da verilen grafiklerde Karapınar ilçesinde bulunan yapılara ait, yapı türü-kat yüksekliği grafikleri verilmiştir.

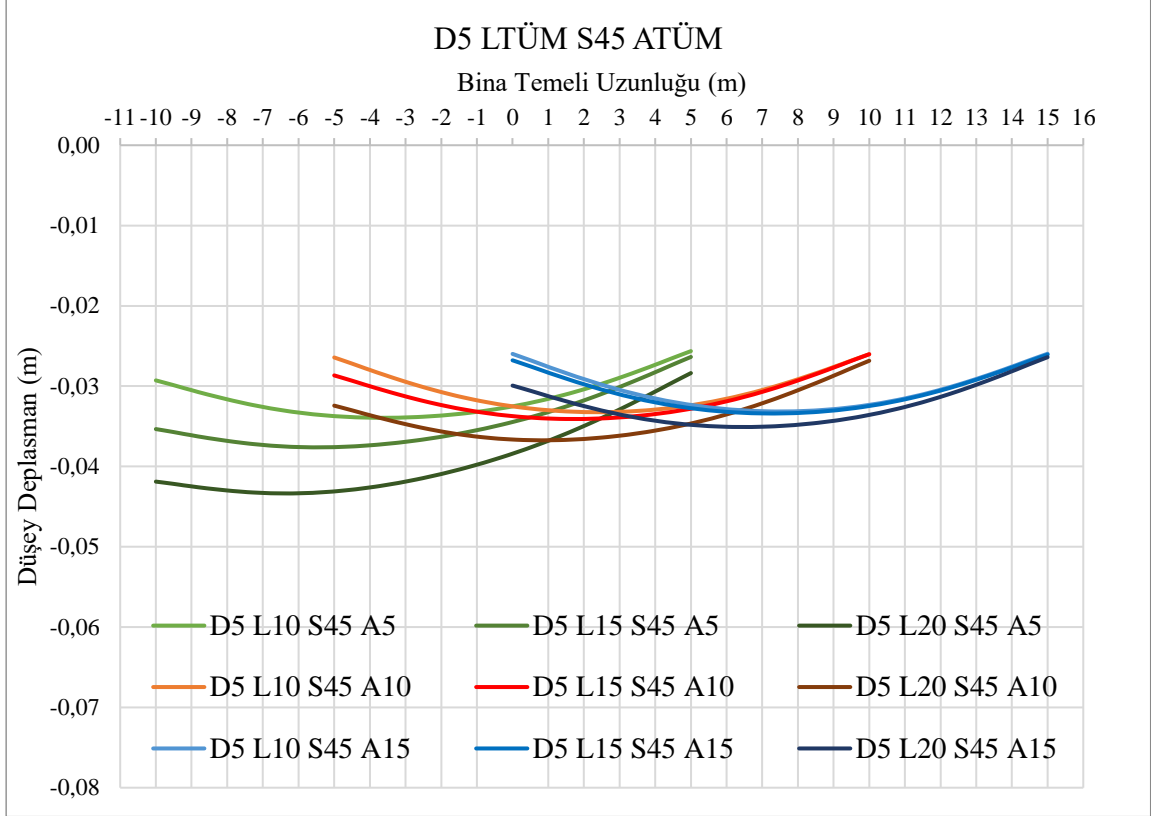
**Şekil 6.20.a** D5 S45 TÜM LTÜM analizi, düşey deplasman (Uz, mm) etkileşim grafiği

Şekil 6.20.a. , Şekil 6.20.b. ve Şekil 6.20.c.’de verilentüm grafiklerde görüldüğü üzere obruk yapı mesafesinin obruk-yapı ilişkisi üzerine etkisi olmakla birlikte garfiklerin herbirinde obruk-yapı arası mesafenin azalmasıyla, temelde meydana gelen düşey yerdeğiştirme miktarında azalmıştır. Ancak bu azalma miktarı obruk yapı mesafesinin 15 m olduğu durumlarda sınırlı düzeyde kalmıştır. Özellikle obruk derinliğinin 10 m olduğu durumlarda, obruk-yapı arası mesafesinin etkisi oldukça sınırlı olduğu görülmüş, temelde meydana gelen yerdeğiştirme temelin her iki ucuda benzer düzeyde oluşmuştur. Obruk-yapı mesafesinin temelde meydana getirdiği yerdeğiştirme miktarını diğer parametrelerin etkilediği görülmüştür. Obruk derinliğinin veya obruk çapının artmasıyla birlikte temelde meydana gelen yerdeğiştirme miktarlarında da obruk – yapı mesafesinin büyüklüğüne göre 2 kat - 6 kat arası artış meydana gelmiştir. Şekil 6.20.b.’de verilen grafikte mor renk ile belirtilen analizlerde temelde meydana gelen en yüksek yerdeğiştirme eksi yönde 128.4 mm iken aynı grafik ve aynı renkteki analizlerde obruk derinliğinin düşmesiyle

birlikte temelde meydana gelen yerdeğiştirme seviyesi eksi yönde 42,1 mm'e gerilemiştir. Aynı şekilde obruk çapının 5m olduğu Şekil 6.20.a.'da verilen grafikte gösterilen analizlerde temelde meydana gelen en yüksek yerdeğiştirme eksi yönde 41,9 mm iken obruk çapının 15 m olduğu Şekil 6.20.c.'de verilen grafikte gösterilen analizlerde temelde meydana gelen en yüksek yerdeğiştirme eksi yönde 196.4 mm olmuştur.

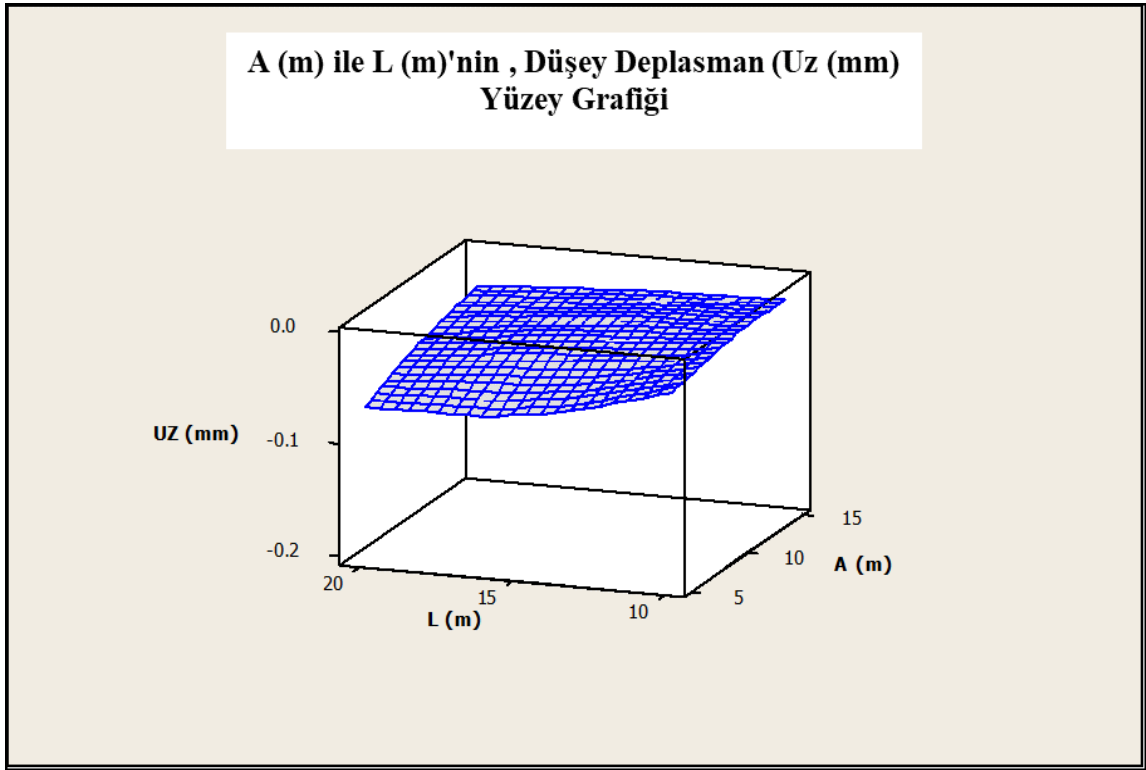
Şekil 6.21.b.Obruk-yapı mesafesi ve obruk derinliğinin ,düşey deplasman (Uz, mm) etkileşim grafiği
