# Mimarlık, Planlama & Tasarım Alanında Geliřmeler

# KTO KARATAY ÜNİVERSİTESİ MERKEZ KAMPÜSÜ'NÜN EVRENSEL TASARIM İLKELERİNE GÖRE İNCELENMESİ

## **3. ALAN ARAŞTIRMASI VE DEĞERLENDİRME**

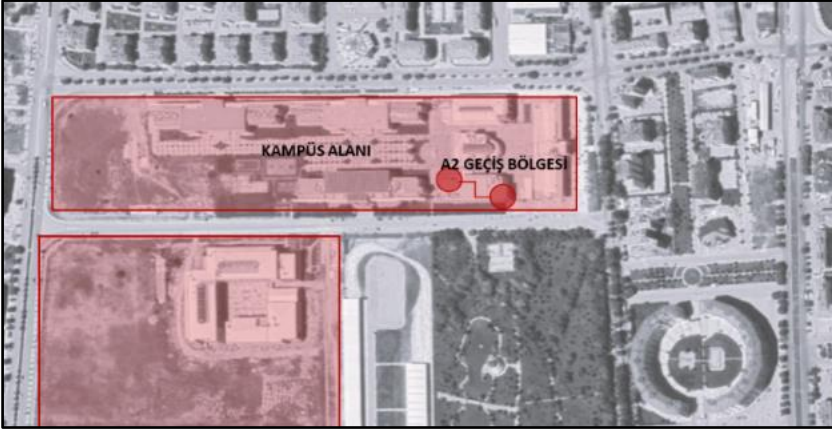
Şekil 6. A2 Bölgesi'nin Konumu

Kütüphane binasının giriş bölgesinde yapının içeriğini, işlevini belirten ve giriş algılanabilir hale getiren bilgilendirme levhaları bulunmamaktadır. Yaya güzergahından giriş merdivenine erişimi sağlayan ve sahanlığından giriş kapısına erişimi sağlayan hissedilebilir yüzey uygulaması bulunmamaktadır (Şekil 7f). Giriş kısmında turnike ve öğrenci işleri biriminin yer aldığı bölgeye erişimi sağlayan hissedilebilir yüzey uygulaması bulunmaktadır. Ancak bu bölge ile bağlantılı kütüphane bölümüne, dersliklere ve kampüs açık alanına geçişi sağlayan hissedilebilir yüzey uygulaması bulunmamaktadır. Kütüphane binasının giriş bölümünden kampüs açık alanına çıkış yapabilmek için 5 kapıdan geçiş yapılmaktadır. Çıkış kapısı giriş bölgesinden algılanamamaktadır. Giriş bölgesinden öncelikle iki adet koridordan geçip derslik bölgesine ulaşılmaktadır. Daha sonra merdiven ve asansörün, ıslak hacimlerin ve serbest çalışma alanının bulunduğu bölgeye geçiş yapılmaktadır. Serbest çalışma alanı ile doğrudan bağlantılı şekilde rüzgarlık ve kampüs açık alanına çıkış kapısı bulunmaktadır. Giriş bölgesinden çıkış bölgesine ulaşılabilmesi için geçilmesi gereken bu mekanlar algılanabilirliği azaltılmaktadır (Şekil 7g ve Şekil 7h). Kampüs açık alanına çıkış kapısından kütüphane binasının merdiven ve asansörlerine hissedilebilir yüzey ile bağlantı sağlanmıştır. Rüzgarlıkta ve kampüs açık alanına çıkış bölgesinde de hissedilebilir yüzey uygulaması vardır. Ancak bu bölgede yıpranmalar mevcut olduğu için onarılması gereklidir. Bu analizler sonucunda bölge **basit ve sezgisel kullanım** ilkesine göre kısmen yeterlidir. Binanın giriş bölgesinde, güzergâh üzerinde binanın içeriğine ve giriş bölgesine dair bilgilendirme yer almamaktadır. Giriş kapısı cam malzemeden yapılmıştır ve şerit uygulaması bulunmamaktadır. Giriş kapısının sağ tarafında iç mekânda bilgilendirme için uygun yükseklik ve eğimde harita mevcuttur. Ancak derslik, kütüphane ve kampüs açık alanı kapısına geçiş, algılanabilir olmadığı gibi herhangi bir yönlendirme de mevcut değildir. Şerit uygulaması, rüzgarlık ve kampüs alanına çıkış kapılarında da mevcut değildir (Şekil 8a). Bu analizler sonucunda bölgenin **algılanabilir bilgilendirme** ilkesine göre uygun olmadığı tespit edilmiştir. Giriş bölgesindeki malzeme kaymaz malzemeden yapılmıştır. Binanın giriş bölgesindeki merdivende şerit uygulaması vardır ancak onarılmalıdır. Merdivende damlalık uygulamasının yapılmaması olumludur. 3 metreden geniş merdivenlerde orta bölüme korkuluk eklenmelidir. Bu merdivende ortada korkuluk mevcuttur. Ancak kampüs alanına çıkış için kullanılan merdivenin kenarlarında tutunma için küpeşte ve korkuluk uygulaması mevcut değildir. Bu bölgedeki rampada kılavuza uygun bir şekilde korkuluk bulunmaktadır. Rampa zemininde kaymayı önleyici uygulamalar mevcuttur. Bu analizler ışığında bölgenin **tasarımda hata payı** ilkesine kısmen uygun olduğu tespit edilmiştir. Giriş bölgesinde merdivende orta bölgeye de korkuluk

uygulamasının yapılması merdiveni kullanırken fiziksel olarak zorlanan kullanıcılar için olumlu olacaktır. Giriş kapısı fotosellidir. Giriş bölgesinden derslik ve serbest çalışma alanına ulaşmak için geçilen kapılardaki eşik uygulaması birçok kullanıcı için engel oluşturabilir. Çıkış bölgesindeki kapıların fotoselli olmaması, açılışında fiziksel güç gerektirmektedir (Şekil 8b). Kampüs açık alanına çıkış bölgesinde yapılan rampanın eğimi azaltılmalıdır. Mevcut durumda rampayı kullanmak tekerlekli sandalye kullanan kullanıcılar için zordur. Rampanın iki tarafına kılavuza uygun şekilde yapılan korkuluklar rampa kullanımını kolaylaştırmaktadır. Bu analizler sonucunda bölgenin **düşük fiziksel güç** kullanımı ilkesine göre kısmen yeterli olduğu tespit edilmiştir. Giriş bölgesinde kapıya ulaşmak için tasarlanan alanda kapıya yaklaşım için alan yeterlidir. Binaya giriş yaptıktan sonra güvenlik ve turnike alanından geçiş bölgesindeki geçiş genişlikleri yeterlidir. Ancak derslik bölgesine, serbest çalışma alanına ve çıkış kapısına ulaşmak için geçilmesi gereken 3 adet kapının ve koridorların genişlikleri kullanıcı sayısı göz önüne alındığında yetersizdir. Kampüs açık alanına geçişi sağlayan rampanın başlangıç bölgesindeki manevra alanı ölçüleri yeterli değildir (Şekil 8c). Rampa sonunda güzergâh üzerine oturma donatısı yerleştirilmiştir (Şekil 8d). Hem donatıyı hem de rampayı kullanan kullanıcılar için tehlike oluşturmaktadır. Kampüs açık alanına çıkış için merdivenin basamak genişliği ve sahanlık genişliği yeterlidir. Bu analizler göz önüne alındığında bölgenin **yaklaşım ve kullanım için alan ve boyut sağlanması** ilkesine kısmen uygun olduğu tespit edilmiştir.

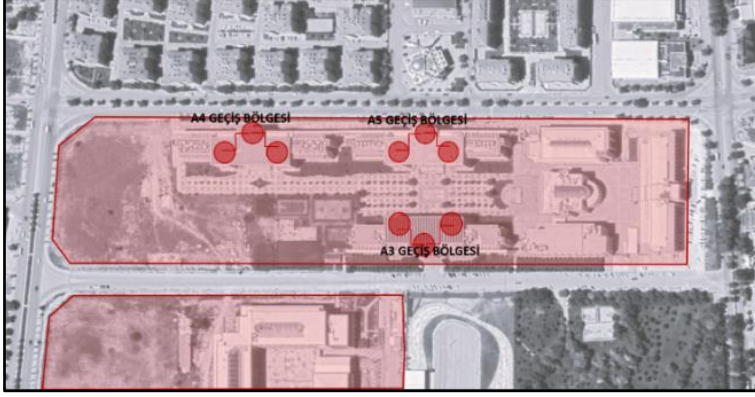
Şekil 9. A3, A4 ve A5 Bölgelerinin Konumları

olan giriş bölgesinde hissedilebilir yüzey uygulaması yapılmıştır. Ancak kullanım süresinden dolayı yıpranmıştır, onarılmalıdır. Giriş kapısını geçtikten sonraki güvenlik ve turnike bölümünde, çıkış kapısı bölgesinde ve kampüs açık alanında hissedilebilir yüzey uygulaması bulunmaktadır (Şekil 10j ve Şekil 10k). Çıkış kapıları bina giriş bölgesinden algılanabilir durumdadır. Ancak kapılarda şerit uygulamasının yapılması gerekmektedir (Şekil 10l). İç mekandaki hissedilebilir yüzey genel olarak iyi durumdadır. Ancak hava koşullarından dolayı dış mekânda yer alan hissedilebilir yüzeyin birçok bölgesi yıpranmış durumdadır. Bu analizler doğrultusunda bölgelerin **basit ve sezgisel kullanım** ilkesine göre kısmen yeterli olduğu tespit edilmiştir. Tüm yapıların giriş bölgesinde bilgilendirme levhası bulunmaktadır. Giriş kapıları ve kampüs açık alanına çıkış kapıları cam malzemeden yapılmıştır ve şerit uygulaması yapılmamıştır. Analizler sonucunda bölgeler **algılanabilir bilgilendirme** ilkesine kısmen uygundur. A4 bölgesindeki merdivenin yakın çevresinin zemin malzemesinde bozulmalar mevcuttur. Bu durum kullanıcılar için tehlike oluşturabilir. Bu bölgelerde bulunan tüm yapıların giriş bölümündeki, iç mekandaki ve kampüs alanına çıkış bölümündeki zeminlerde kaymaz malzeme kullanılmıştır. Giriş ve kampüs alanına çıkış bölümündeki merdivenlerin hepsinde şerit uygulamaları hasar görmüştür. Bu şeritler onarılmalıdır. Basamaklarda damlalık uygulamasının yapılmaması kullanım için uygundur. Bu analizler doğrultusunda bölgeler **tasarımda hata payı** ilkesine göre kısmen yeterli durumdadır. Bölgelerdeki merdivenlere sahanlık yapılmamıştır. Basamak sayıları göz önüne alındığında bir adet sahanlık yapılması gerekmektedir. Merdivenlerin genişliği 180 cm'yi geçtiği durumlarda ortaya korkuluk eklenmesi gerekmektedir. A3 (A blok) ve A5 (B blok) merdivenin genişliği yaklaşık 6-7 m arasındadır. Ancak kenarlar haricinde korkuluk yapılmamıştır. Orta bölgeye en az 2 adet daha korkuluk uygulaması yapılmalıdır. A4 (C blok) bölgesinde ise ortaya bir adet daha korkuluk yapılmıştır. Ancak yeterli değildir, artırılmalıdır. Çıkış bölgesinde de aynı durum mevcuttur. A3 ve A5 bölgelerinde ortada korkuluk bulunmazken A4 bölgesinde bulunmaktadır. Merdiven genişlikleri göz önüne alındığında A3 ve A5 bölgelerinde merdivenin ortasına bir adet daha korkuluk eklenmelidir. 3 yapının da iç mekânında fiziksel güçlük oluşturacak herhangi bir engel bulunmamaktadır. Ancak çıkış kapılarının fotoselli olmaması olumsuzdur. Analizler sonucunda bölgeler **düşük fiziksel güç kullanımı** ilkesine göre kısmen uygun değildir. A3 bölgesi (A blok) giriş bölümünde iki adet ATM bulunmaktadır. Bankamatiklerden biri zemin ile arasında yaklaşık 2 cm kot farkı bulunmaktadır. Ancak bu bankamatığın kullanımı kısmen mümkündür (Şekil 10m). 2. ATM'nin ise zemin ile arasında yaklaşık 5 cm kot farkı bulunmaktadır. Bu bankamatığa erişim ise mümkün değildir (Şekil 10n). Bu bölgelerdeki tüm

yapıların giriş bölümü, geçiş bölümü ve kampüs alanına çıkış bölümünde manevra, yaklaşım ve kullanım için alanlar yeterlidir. Bu analizler doğrultusunda bölgelerin **yaklaşım ve kullanım için boyut ve alan sağlanması** ilkesine göre büyük ölçüde yeterli olduğu tespit edilmiştir.

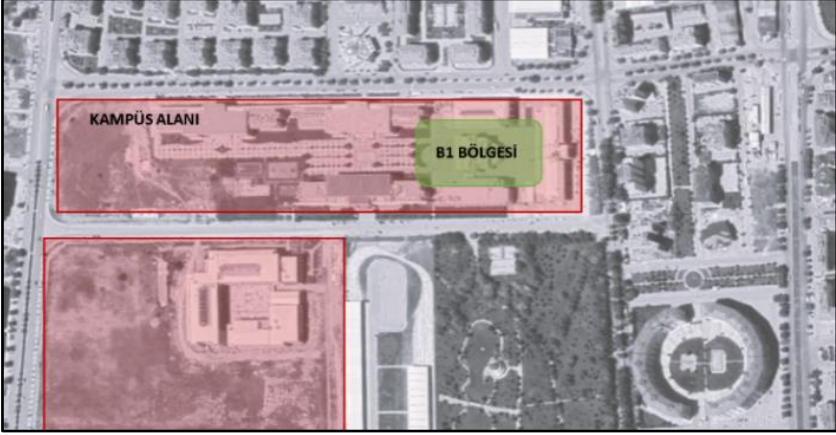
Şekil 12. B1 Bölgesi'nin Konumu

Hukuk Fakültesi, M blok binası, kütüphane binası ve Sosyal tesis binası kampüs alanından girişleri kapsayan B1 bölgesi, B2 ve B3 bölgelerinden yüksek kotta yer almaktadır (Şekil 12). Bundan dolayı B2 bölgesine geçişte merdiven ve asansör tasarlanmıştır. İki adet merdiven ve A blok tarafındaki merdivenin yanında ise bir adet asansör yerleştirilmiştir. Bu bölgedeki geçişi eğimli yol ile sağlamak eşitlikçi kullanım ilkesine göre daha uygundur (Şekil 13a ve Şekil 13b). Kütüphane binası ve M blok binasının kampüs alanına çıkışlarını sağlayan merdiven ve rampalar bulunmaktadır. Sosyal tesis binasında merdiven ve merdivene bağlı asansör yer almaktadır. Hukuk Fakültesi ise kafenin yarı açık alanından geçişte kampüs alanının zemini ile arasında kot farkı bulunmamaktadır. M blok binasının kot farkı çok olmamasına karşın bu kot farkı rampa ile çözülmüştür. Eşitlikçi tasarım ilkesine göre rampa ile değil eğimli yol ile çözümlenmesi daha uygun olacaktır. Bölgenin sert zemin kaplamasının geniş ölçülerde olması kullanımın her kullanıcıya ve kullanıcı sayısına uygun olmasından dolayı olumludur. Ancak ağaçlandırmanın ve yarı açık alan uygulamasının az olmasından dolayı farklı mevsimlere göre esneklik gösteren tasarım değildir (Şekil 13c). Sert zeminde belirli akslarda oluklar mevcuttur. Bu oluklar, hissedilebilir yüzeyi kesintiye uğratması ve bazı kullanıcılar için engel oluşturmasından dolayı kullanıcıların kullanmadığı bölgelere taşınmalıdır. Bu analizler göz önüne alındığında bölge **eşitlikçi kullanım** ilkesine ve **kullanımda esneklik** ilkesine göre kısmen yeterli düzeydedir. Bölgede bulunan tüm binalara erişim için hissedilebilir yüzey uygulaması mevcuttur. Ancak bazı bölgelerde

yıpranmalardan dolayı tadilat gereklidir. Zeminde yapılan oluklar hissedilebilir yüzey uygulamasının yanına yapılmıştır. Hukuk Fakültesi binasının önündeki hissedilebilir yüzey uygulaması spor alanları ile kesişmektedir. Bu durum görme engelli kullanıcılar için hissedilebilir yüzeyi elverişsiz hale getirmekte ve tehlike oluşturmaktadır (Şekil 13d, Şekil 13e ve Şekil 13f). Bölgedeki yer alan 3 yapının girişleri tüm kampüs alanından algılanabilir durumdadır. Bu analizler sonucunda bölgenin **basit ve sezgisel kullanım** ilkesine göre kısmen yeterli olduğu tespit edilmiştir. Kampüsteki birimlerin konumunu bildiren yönlendirme levhaları mevcuttur. Bölgede yer alan kütüphane binasının, M blok binasının ve sosyal tesis binasının girişlerinde cam malzemenen yapılmış kapılar bulunmaktadır (Şekil 13g). Bu kapıların algılanabilmesi için şerit uygulaması yapılmalıdır. Hukuk fakültesi giriş kapısı ise siyah renktedir ve kafe reklamları ile kaplanmıştır. Kapının algılanabilirliğini artırmak için farklı renkte olması veya şerit uygulaması yapılması gerekmektedir. Bu analizler sonucunda bölge **algılanabilir bilgilendirme** ilkesine göre kısmen yeterli düzeydedir. Bölgede bulunan kütüphane ve sosyal tesis yapılarının merdivenlerinin şerit uygulamaları kullanım süresinden dolayı yıpranmış durumdadır. M blok binasının merdiveninde ise şerit uygulaması bulunmamaktadır. Zeminde bulunan oluklar tehlike oluşturmaktadır. B2 bölgesine geçişte kullanılan A blok binası yakınında bulunan merdivende şerit uygulaması bulunmamaktadır. Malzemesinde bozulmaların olduğu bu merdiven aynı zamanda kaymaya da neden olmaktadır. Bu analizler sonucunda bölge **tasarımda hata payı** ilkesine göre yetersiz düzeydedir. B2 bölgesine geçişi sağlayan iki merdivenin de korkulukları arasındaki mesafe fazladır, korkuluk sayısı artırılmalıdır. Sosyal tesis binası ve M blok binası arasında kalan bölgede rampa uygulaması yapılmıştır ancak tekerlekli sandalye kullanan kullanıcının kullanamayacağı kadar fazla eğime sahiptir. Bu bölgedeki eğim azaltılmalıdır (Şekil 13h). Bölgedeki dinlenme donatı sayısı artırılmalıdır. Sert zemine oranla donatı sayısı azdır. Kütüphane ve M blok binalarının rampalarının eğimleri azaltılmalıdır (Şekil 13i). Sosyal tesiste asansör bulunması ve korkuluk sayısının yeterli olması olumludur. B2 bölgesine geçiş alanında asansör bulunması merdiveni kullanamayan veya kullanmakta zorlanan kullanıcılar için olumludur. Analizler sonucunda bölgenin **düşük fiziksel güç kullanımı** ilkesine göre kısmen yeterli olduğu tespit edilmiştir. Yapı girişleri ve kampüs alanında dolaşım için yeterli genişlikte sert zemin mevcut olduğundan dolayı **yaklaşım ve kullanım için boyut ve alan sağlanması** ilkesine göre bölge yeterli düzeydedir.

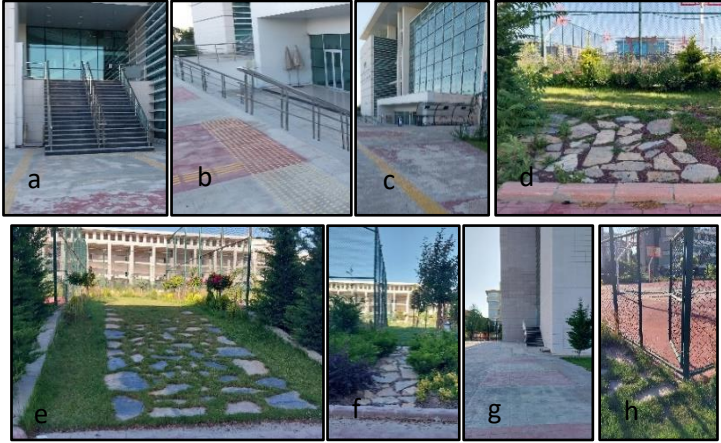
Şekil 17. B3 Bölgesi'nin Genel Görüntüleri

B3 bölgesi spor sahaları ve C blok binasından oluşmaktadır (Şekil 16). Spor alanına 3 adet geçiş bölgesi mevcuttur. Üç bölgede de rampa uygulaması yapılmıştır. Ancak rampa eğimleri kullanım için fazladır. Saha bölgesinin zemin malzemesi destek yardımıyla yürüten, tekerlekli sandalyeli veya topuklu ayakkabı kullanan kullanıcılar için uygun değildir. A blok binasına benzer şekilde C blok binasında da iki adet zemin kata ulaşım için ve bir adet bodrum kata ulaşım için farklı kotlarda girişler mevcuttur. Zemin kata ulaşımı sağlayan girişlerin birinde asansör mevcuttur. Ancak bodrum kata erişim için sadece merdiven bulunmaktadır (Şekil 17a, Şekil 17b). Eğimli yol, rampa veya asansör uygulaması mevcut değildir. Bu durum bölgeyi **eşitlikçi kullanım** ve **kullanımda esneklik**

ilkelerine göre kısmen yetersiz hale getirmektedir. Spor alanının bulunduğu bölgeye erişimi sağlayan hissedilebilir yüzey güzergahı mevcut değildir. C blok binasının bodrum katındaki mekânın giriş kapısının önündeki alanda da hissedilebilir yüzey uygulaması mevcut değildir. Ancak B2 bölgesinden C blok binasına erişimi sağlayan hissedilebilir yüzey mevcuttur (Şekil 17c). Bu durum bölgeyi **basit ve sezgisel kullanım** ilkesine göre kısmen yetersiz hale getirmektedir. C blok binası giriş alanında yönlendirici levhalar mevcuttur. C blok bodrum katındaki ve giriş katındaki mekanların giriş kapılarında şerit uygulaması mevcut değildir. Bundan dolayı bölge **algılanabilir bilgilendirme** ilkesine göre kısmen uygun değildir. C blok bodrum katındaki merdivende şerit uygulaması mevcut değildir. Spor sahalarının sirkülasyon alanlarının ve rampalarının zemin kaplama malzemesi kaymaz malzemeden yapılmamıştır. Kaplamadaki boşluklar kullanıcılar için tehlike oluşturmaktadır. C blok binasına erişim için yapılan yaya dolaşım alanının kaplama malzemesi kaymaz malzemeden yapılmıştır. Ancak bazı bölgelerde yıpranmalar mevcuttur. Kampüs alanında bazı bölgelerde bisiklet park alanları bulunmaktadır. Ancak bisiklet yolu mevcut değildir. Bisikletin yaya dolaşımına açık bölgelerde kullanılması uygun değildir. Bu analizler sonucunda bölgenin **tasarımda hata payı** ilkesine göre yetersiz olduğu tespit edilmiştir. Bölgede C blok binasına erişimi sağlayan yaya dolaşım alanında engebe veya kot farkı bulunmamaktadır. Malzemeden ve rampa eğimlerinden dolayı spor alanlarına erişim zordur (Şekil 17d ve Şekil 17e). Spor alana erişimi sağlayan rampaların kenarlarında korkuluk uygulaması mevcut değildir. C blok binasının bodrum katına erişimi sağlayan merdivenin genişliği oldukça fazladır. Genişliğine oranla korkuluk sayısı yeterli değildir. Bu analizler doğrultusunda bölge **düşük fiziksel güç kullanımı** ilkesine göre kısmen yetersiz düzeydedir. Alanda spor alanlarına ve C blok girişlerine yaklaşımı sağlayacak alanlar yeterlidir. Ancak spor alanına erişimi sağlayan C blok girişi karşısındaki rampanın genişliği erişim için oldukça azdır (Şekil 17f). Spor sahalarının girişlerinde sahaların sınırlarını belirleyen demir uygulamasından dolayı demirden bir eşik meydana gelmiştir (Şekil 17g). Bu durum geçişi engellemektedir. B blok binasına yakın olan C blok acil çıkışının sert zemini, alan olarak yeterli değildir. Diğer acil çıkışının sert zemin alanı yeterli olmasına karşın eğimi fazla olduğu için kullanıma elverişli değildir (Şekil 17h). Bu analizler sonucunda bölgenin **yaklaşım ve kullanım için boyut ve alan sağlanması** ilkesine kısmen uygun olduğu tespit edilmiştir.
