Mimarlık, Planlama, Tasarım Alanında Akademik Analiz ve Tartışmalar

ALANYA ERAY ERDEM EVİ ÖRNEĞİNDE GELENEKSEL TÜRK EVİNİN GÜNCEL KULLANIMA UYARLANMASI

2. ERAY ERDEM EVİ

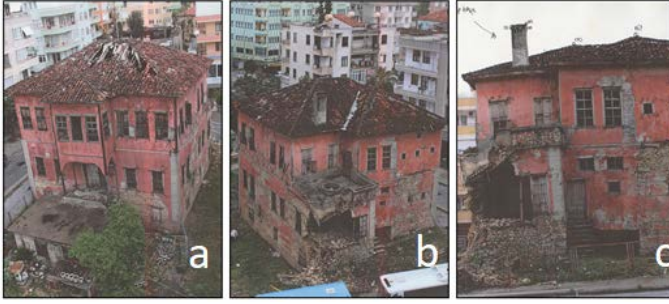
Şekil 7. Eray Erdem Evi Cephe fotoğrafları 7.a-Güneydoğu Cehpe;

Ü08 üzeri açık terasa erişilebilmektedir. Terasın doğu bölümü yıkılmış durumdadır. Hayatın (sofanın) etrafında yer alan merdiven ve odalar özgündür. Zemin katın tüm duvarları 18 cm kalınlığında ahşap taşıyıcı ve bağdadi sıvalı, tüm zeminler ve tavanlar ahşap kaplamalıdır. Tüm kapı ve pencereler ahşap doğramadır (Şekil 7-9).

7.b- Kuzeydoğu Cephe; 7.c-Kuzey Cephe

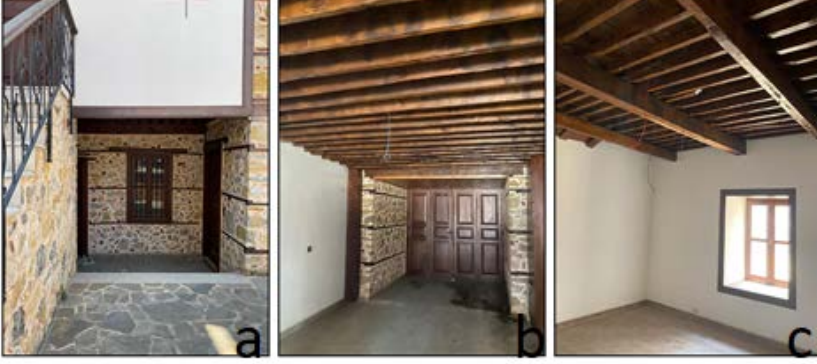
Şekil 15a. Eray Erdem Evi Restorasyon Sonranda Bodrum Kat Girişi,

15.b-B05 No'lu mekan; 15.c-B06 odanın iç mekan fotoğrafları.

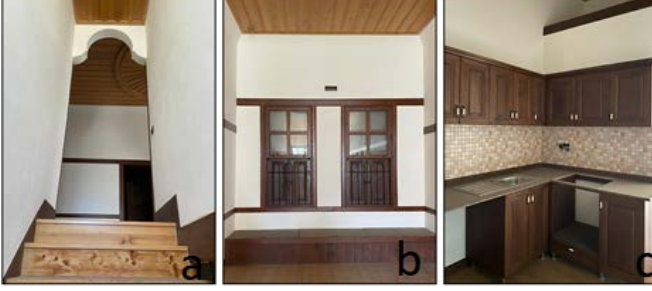
Şekil 19. Restorasyon sonrası zemin kat fotoğrafları; 19.a-Z06 no'lu merdiven; 19.b- Ü01 nolu sofada sedir; 21.c-Ü07 Mutfak fotoğrafı.

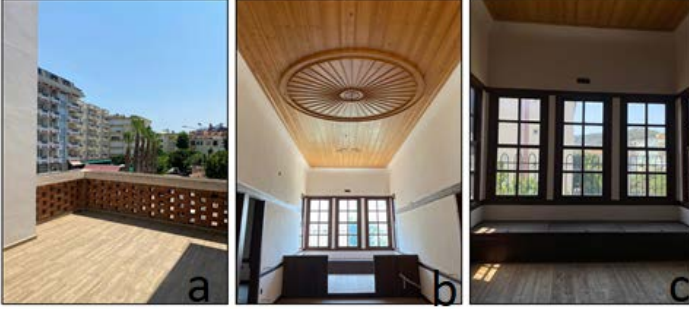
Şekil 20. Restorasyon sonrası birinci kat fotoğrafları; 20.a-Ü08 no'lu teras, 20.b-Ü02 nolu eyvanda tavan detay; 20.c- Ü02 nolu oturma alanı.

Birinci kattaki tüm odalarda restütisyon projesindeki mekan düzenlemelerine uyulmuştur (Şekil 16.b). Ü08 teras mekanı daha özgüne uygun bir biçime getirilerek korkuluk, fiskiyeli havuz gibi eklemeler yapılmıştır (Şekil 17- 24).

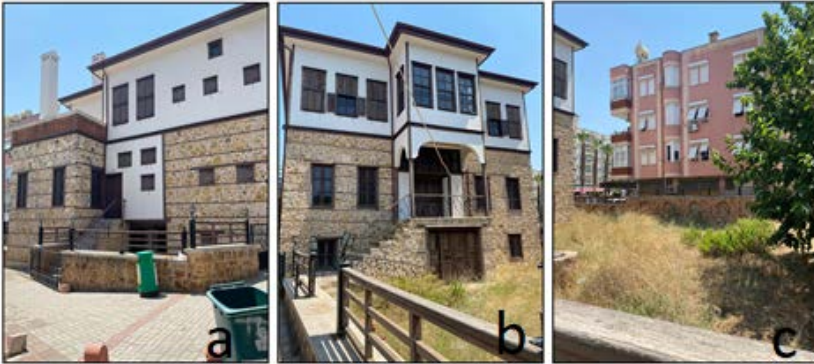
Şekil 23. Eray Erdem Evi restorasyon sonrasında cephe fotoğrafları, 26.a-Kuzey Cephe; 26.b- Güney Cephe; 26.c- Güney Bahçe fotoğrafları.
