## MULTİDİSİPLİNER ÇALIŞMALAR KONGRESİ

13-16 Eylül 2018

## SAFRANBOLU TABAKHANE BİNASI YENİDEN KULLANIM OLANAKLARININ DEĞERLENDİRİLMESİ

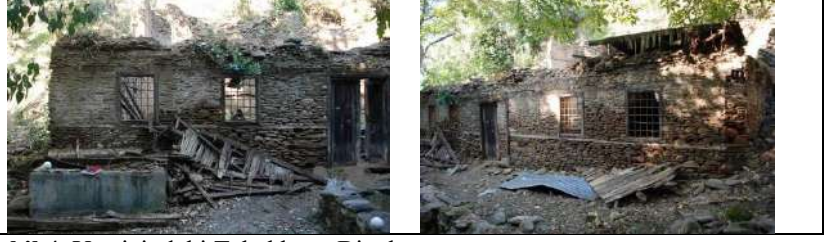
Şekil 4. Yurtiçindeki Tabakhane Binaları

<p>Aydın Kuşadası tabakhane bölgesindeki eski tabakhane yapıları yığma taş sistemdedir. Çatı makasları, pencere-kapı doğramaları ahşaptır. Yeniden işlevlendirilen proje kapsamında bölgede restoran-bar, kafe, kitabevi ve kültür merkezinin yer alacağı bir de yaşam merkezi bulunmaktadır (Yılmaz,2013).</p>	 	 
<p>III. Selim döneminde(1789-1807) Beykoz bölgesinde askeri ihtiyaçları karşılamak amacıyla dericilik faaliyetleri başlamıştır. Bugünkü adıyla Beykoz Deri ve Kundura Fabrikası 200 yıl boyunca ülkenin kapasite olarak en büyük deri fabrikası olmuştur. Fabrikanın dericilik bölümü 1993 Çevre Bakanlığı kararıyla kapatılmıştır(Tolga, 2006).</p>	 	 
<p>Aydın ili Kuşadası İlçesinde tabakhane yapısı olarak inşa edilen günümüzde kullanılmamaktadır. Yapının yapım tarihi 19.yüzyıl sonu 20.yüzyılın ilk yarısıdır. Yapının iki katlı inşa edildiği anlaşılmaktadır. Moloz taştan örülmüş duvarlar ahşap hatıllıdır. Kuzey-güney doğrultusunda dikdörtgen bir alana oturan bina harçlı moloz taş örgülmüş ve ahşap hatıllı inşa edilmiştir. Cephelelerinde kısmi sıva ve kireç kaplamalar bulunduğu gözlemlenmektedir(Korumaz, 2017).</p>

<p>İzmir ili Birgi İlçesinde bulunan Tabakhane binası yapım tarihi hakkında kesin bir bilginiz yoktur, ancak yapı gerek inşa</p>

teknîği gerekse de benzer örneklerden hareketle 19. Yüzyıl sonu 20.yüzyılın ilk yarısına tarihlendirilebilir. Tabakhane olarak inşa edilen yapı günümüzde kullanılmamaktadır. Yapıya ait gerek eki fotoğraflardan gerekse de mevcut ilerden hareketle iki katlı olarak inşa edildiği anlaşılmaktadır (Korumaz, 2017).

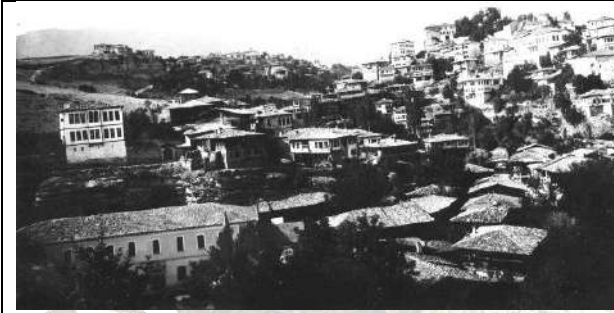
Şekil 5. Tabakhane Binasının 1900'lü yıllara ait  
(Anonim, 2015)

Yapı 429 Ada 2 ve 3. parselde bulunmaktadır. Bina deri imalathane binası olarak yapılmıştır. Taşınmaz Kültür ve Tabiat Varlıkları Yüksek Kurulu'na 997 sayılı kararlı 3.5.1985 tarihinde yapı tescillenmiştir. Ankara Kültür ve Tabiat Varlıkları Koruma Kurulu'na 27.11.1990 tarihinde 1500 sayılı kanunla tescil durumunun devamına karar verilmiştir. Yapının tescil numarası E69A'dır. Bölgede tescilli 12 deri imalathane binası vardır. Tabakhane binası, idari kısmı (429 ada, 2 parsel - 96,00 m<sup>2</sup>) ve atölye kısmı (429 ada, 3 parsel - 664,00 m<sup>2</sup>) iki ayrı parselde bulunmaktadır. İki katlı inşa edilen yapının yapım tarihi hakkında kesin bir bilgi yoktur. Yapı gerek malzeme gerekse de inşa tekniği açısından 19. Yüzyıl sonu ile 20.yüzyılın ilk yarısına tarihlendirilebilir (Fidan, 2011).

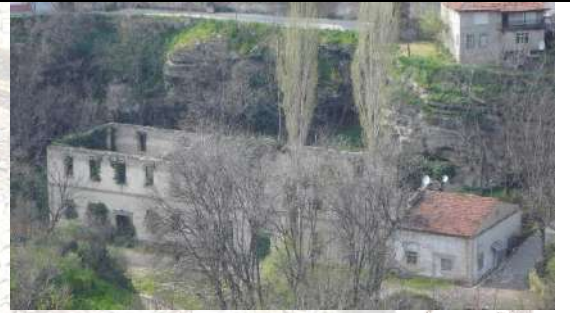
Şekil 6. Tabakhane Binasının Günümüze  
Ait Genel bakış
