**GEÇMİŞİMİZİN GELECEĞİNDE İKLİM
DEĞİŞİKLİĞİ: BEYŞEHİR EŞREFOĞLU
CAMİ
SALIHA AKIN**

YÜKSEK LİSANS TEZİ

Mimarlık Anabilim Dalı

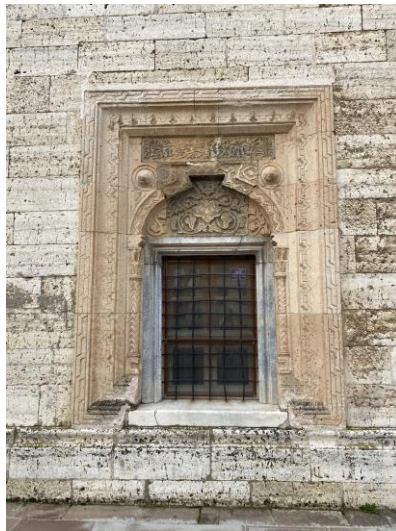
Taç kapının solunda yer alan kitabeli pencerenin bordür kısımlarında kirlenmelerin ve biyolojik oluşumların yoğunluğu dikkat çekmektedir (Şekil 4.25).

Şekil 4.25. Eşrefoğlu Cami kitabeli pencere bordürlerinde görülen kirlenmeler ve pencere parapetinde ki biyolojik oluşumlar

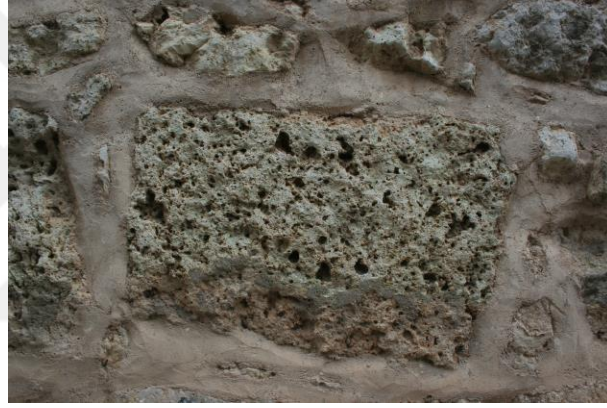
Batı cephesinin en önemli problemi, nemdir. İsmail Ağa medresesi ile yakın ilişkili olması, cephede nem problemine sebep olmaktadır. Hava akımını kesen yakınlık nedeniyle ıslanan cephe ve tretuvar uzun sürede kurumaktadır. Yapı yüzeyi çoğunlukla nemli kalmaktadır. Bu durum ise taşlarda biyolojik oluşumları arttırmaktadır. Cephedeki taşların büyük bir kısmında yeşillenmeler görülmektedir. (Şekil 4.40). Nem probleminin beraberinde getirdiği bozulmalardan biriside cephe kirliliğidir. Bu cephenin sağ ve sol kısımlarında cephe kirliliğinin yoğunlaştığı tespit edilmiştir. Tüm cephede hakim olan nem problemi ahşap malzeme için de risk oluşturmakta olup ahşap hatıllarda soyulma ve liflenmelere neden olduğu görülmektedir (Şekil 4.41).

Şekil 4.40. Eşrefoğlu Cami batı cephesi taşlarında görülen yeşillenmeler

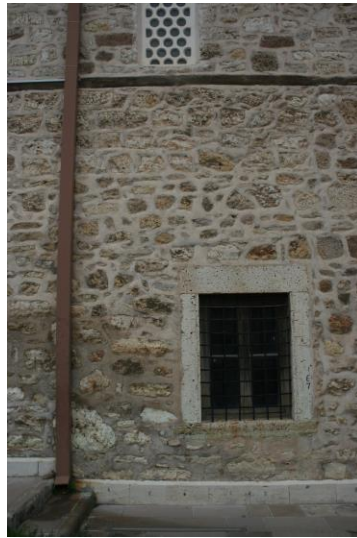
Şekil 4.41. Eşrefoğlu Cami batı cephesi taşlarındaki cephe kirliliği

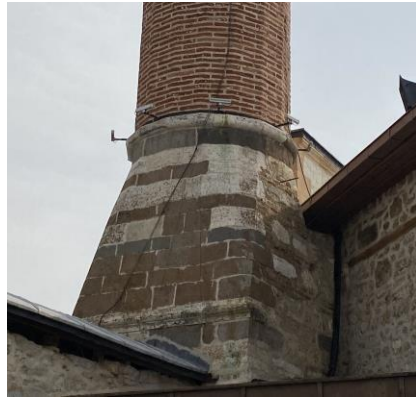
Şekil 4.45. Kuzey cephesinde minare kaidesinde görülen biyolojik oluşumlar ve cephe kirliliği

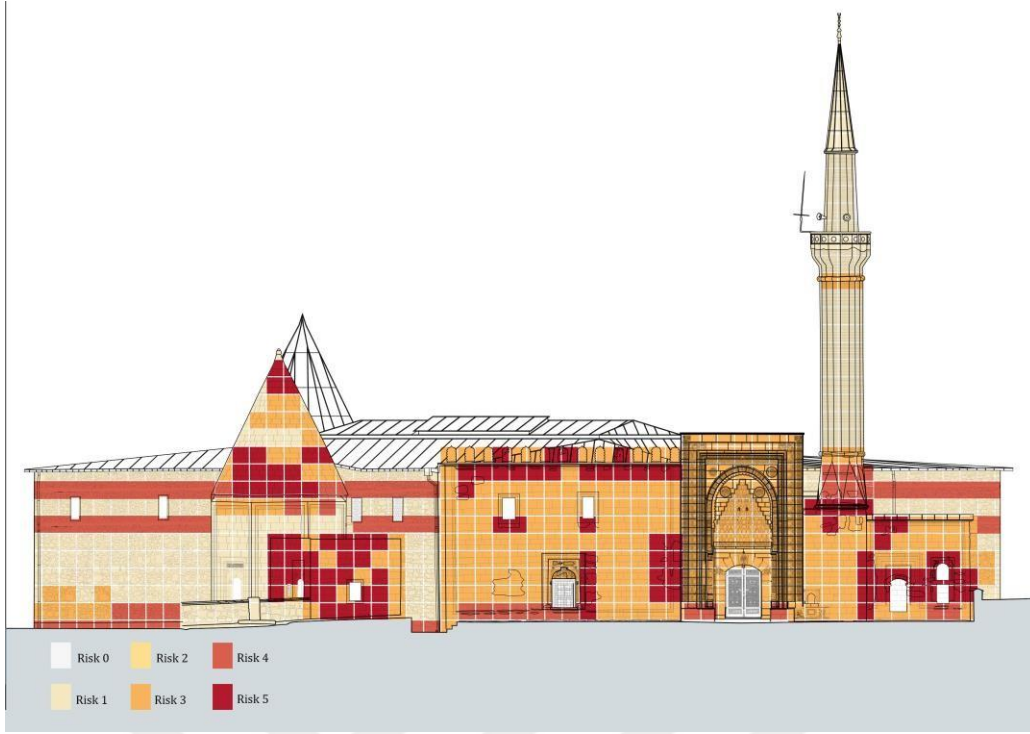
Cephede en yüksek riski ifade eden R5 ve R4 yüzdeleri toplandığında cephenin %27,99'unun yüksek riskli olduğu görülmektedir. R3 ve R2 oranı ise orta dereceli riski tanımlamaktadır. Bu cephe için risk durumu R2 olan bölge bulunmamaktadır. Risk durumu R3 olan bölgeler cephenin %31,76'sı ile orta dereceli riskli bölgeleri ifade etmektedir. Cephenin %31,76'sı ise düşük risklidir.

Şekil 4.58. Eşrefoğlu Cami kuzeydoğu cephesi risk haritası (VGM arşivden düzenlenerek)

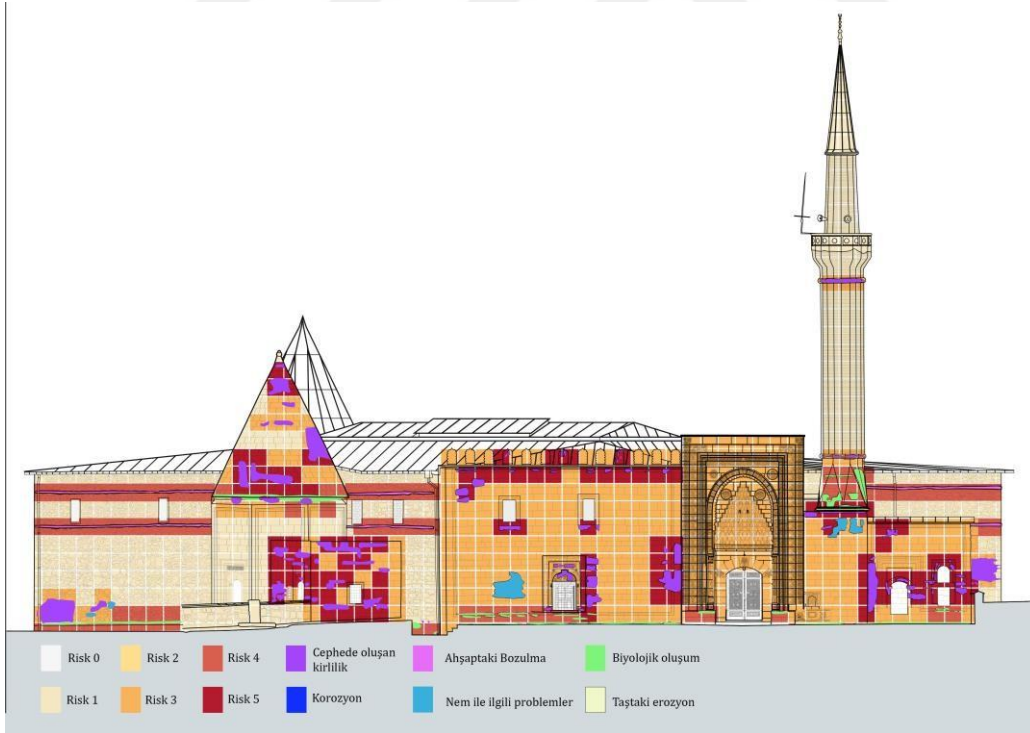
Şekil 4.59. Eşrefoğlu Cami kuzeydoğu cephesi mevcut malzeme bozulma haritası ile risk haritası birleşimi (VGM arşivden düzenlenerek)

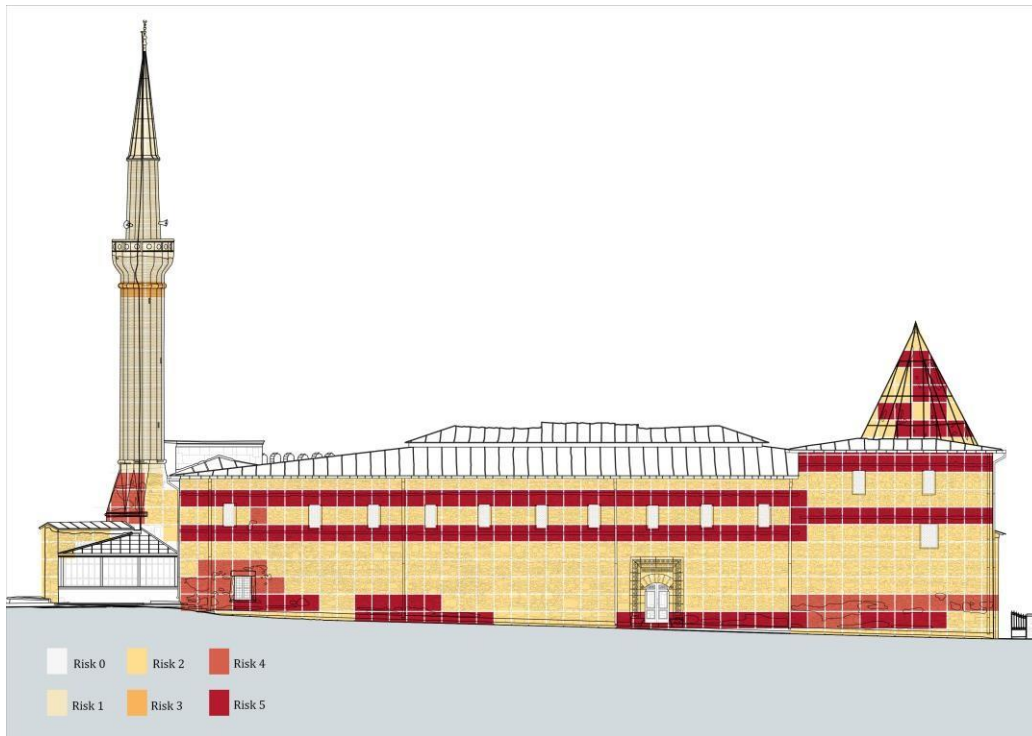
Cephede en yüksek riski ifade eden R5 ve R4 yüzdeleri toplandığında, cephenin %33,53'ünün yüksek riskli olduğu görülmektedir. Orta dereceli riski ifade eden R3 ve R2 yüzdeleri toplamı ise %56,25'dir. Cephenin %10,22'si ise düşük risklidir.

Şekil 4.64. Eşrefoğlu Cami batı cephesi risk haritası (VGM arşivden düzenlenerek)

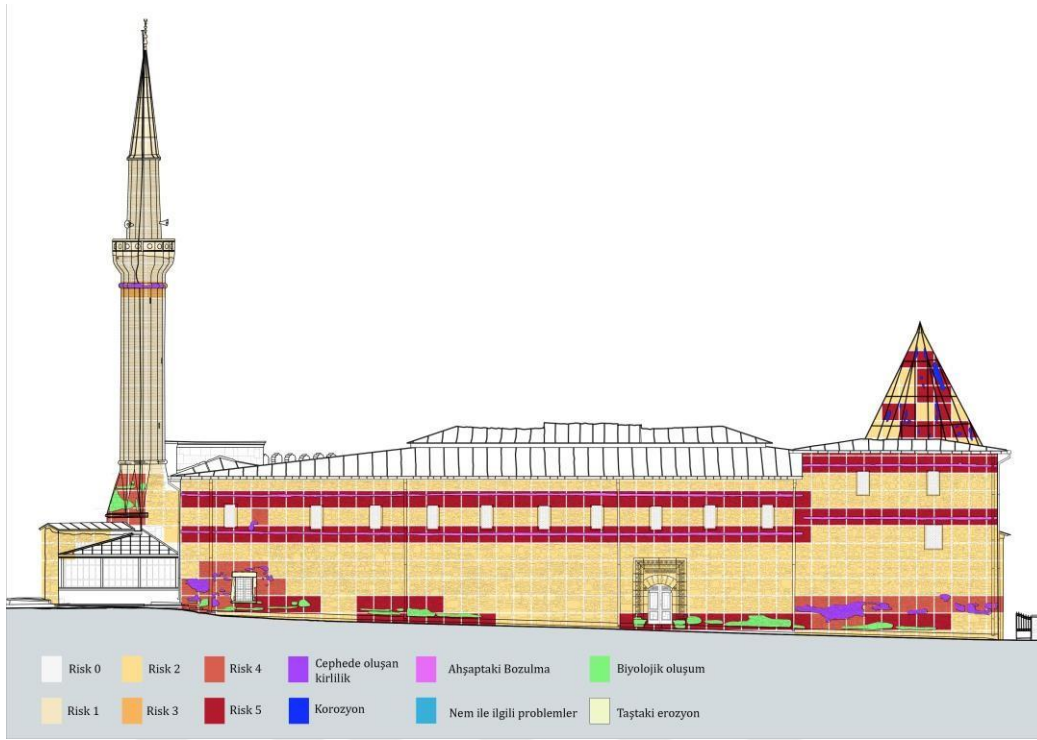
Şekil 4.65. Eşrefoğlu Cami batı cephesi mevcut bozulma haritası ile risk haritası birleşimi (VGM arşivinden düzenlenerek)

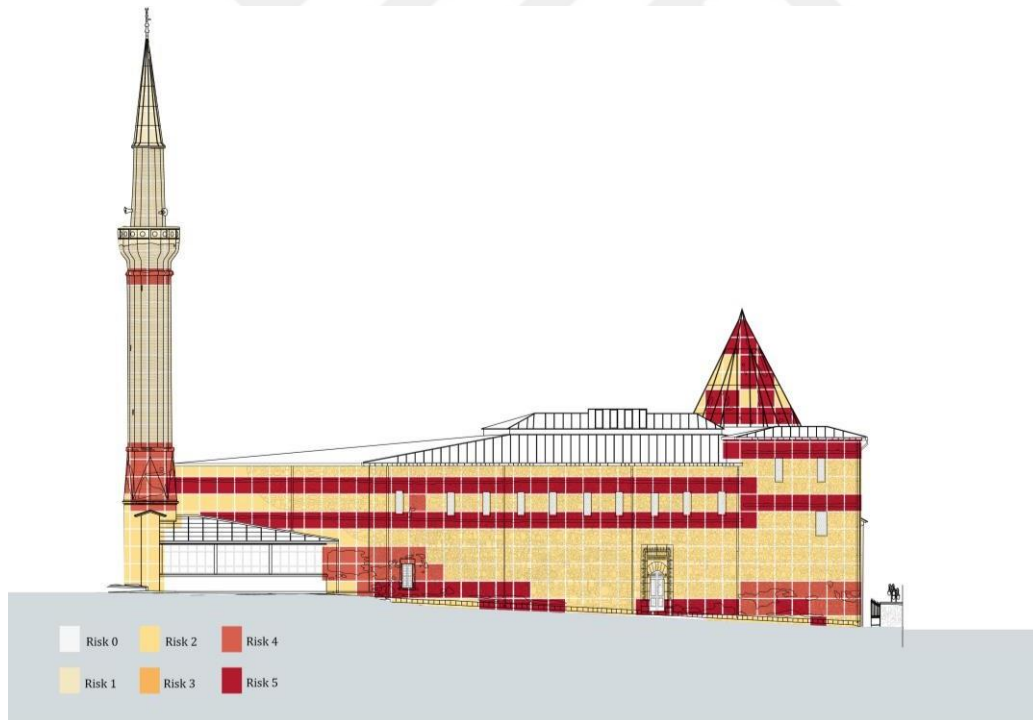
Cephede en yüksek riski ifade eden R5 ve R4 yüzdeleri toplandığında, cephenin %37,7'sinin yüksek riskli olduğu görülmektedir. Orta dereceli riski ifade eden R3 ve R2 yüzdeleri toplamı ise %48,89'dur. Cephenin %12,41'i ise düşük risklidir.

Şekil 4.66. Eşrefoğlu Cami kuzey cephesi risk haritası (VGM arşivden düzenlenerek)

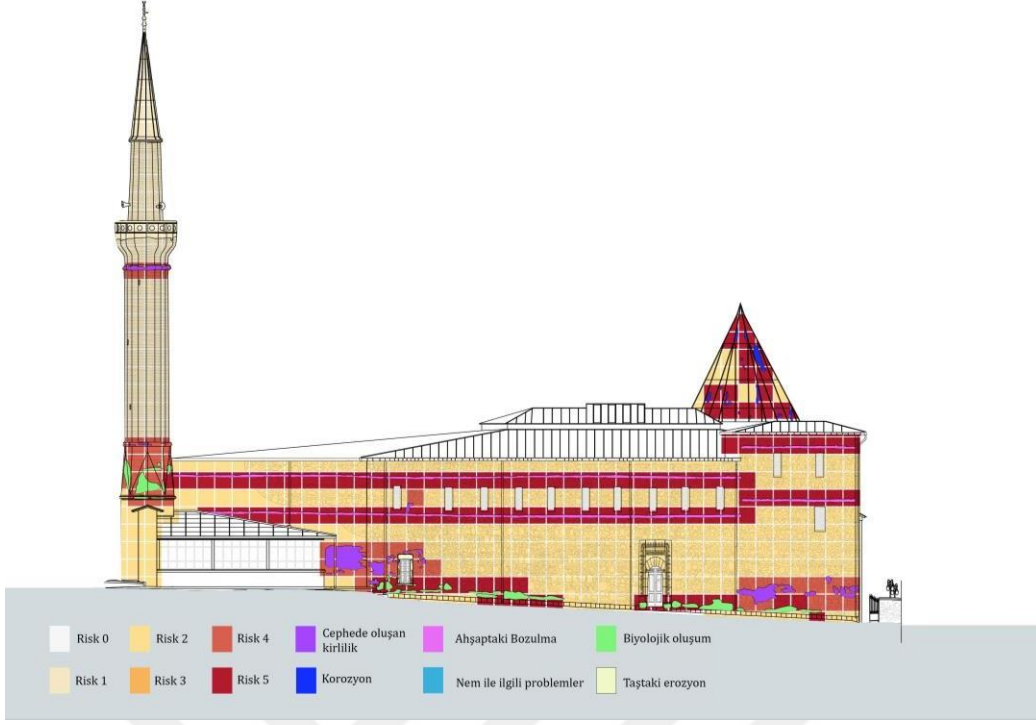
Şekil 4.67. Eşrefoğlu Cami kuzey cephesi mevcut bozulma haritası ile risk haritası birleşimi (VGM arşivden düzenlenerek)
