## **SAMSUN BELEDİYE BİNASI'NIN "MİMARİ UYGULAMALARDA HATA VE HASAR" KAVRAMLARI KAPSAMINDA ANALİZİ**

## 3. Samsun Belediye Binası Örneği

### 3.1. Yapıdaki Hatalar ve Hasarlar

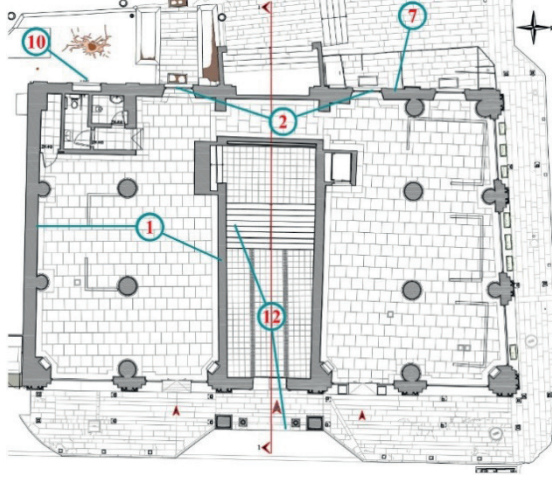
Şekil 3. Samsun Belediye Binası Rölöve Zemin Kat Planı (Mostar-c, 2017)

Hemen hemen mevcut binaların tamamında küçük ya da büyük hatalar ve hasarlar mevcuttur. Bunlar yapıların tasarım aşamalarında başlayarak yapım, kullanım, onarım süreçlerinde de devam eden, yapılar için istenmeyen ve zararlı sonuçları olan durumlardır. Samsun Belediye Binası'nda tespit edilen hatalar ve hasarlar maddeler halinde aşağıda belirtilmiştir (Mostar-b, 2017). İlgili hata ve hasarların yapıdaki konumları Şekil 3, 4 ve 5'te işaretlenmiştir.
