**FİLAMAN SARIM CTP BORULARDA DARBE
SONRASI BASMA (CAI) DAVRANIŞININ
İNCELENMESİ**

YÜKSEK LİSANS TEZİ

Makine Mühendisliği Anabilim Dalı

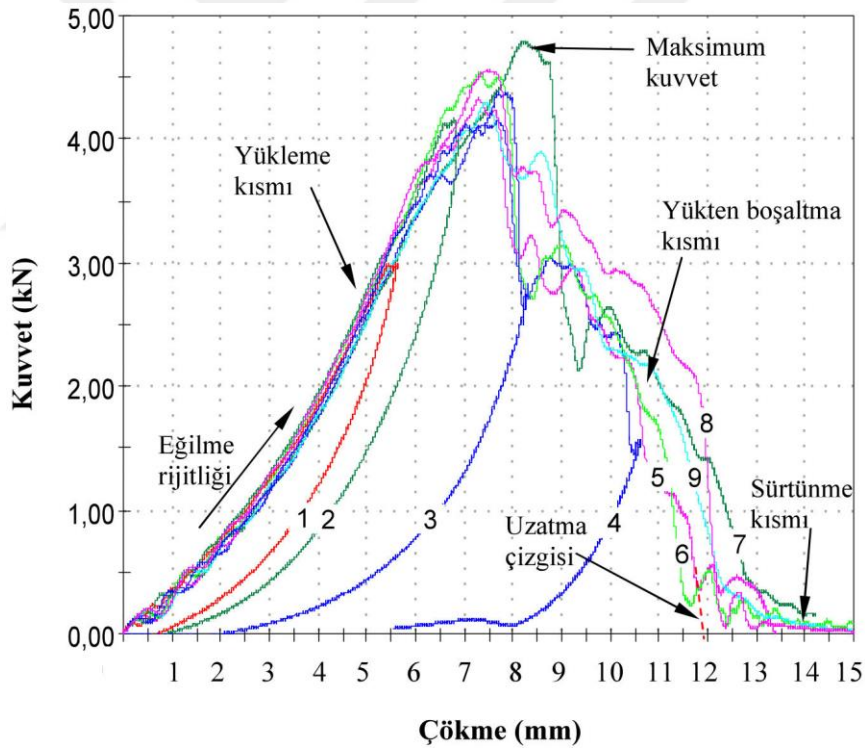
Şekil 4.5. Artan darbe enerjisi altında oluşan tipik kuvvet-çökme (F-d) eğrileri (Sayer 2009)

Her bir eğri yüklemeye bir artma kısmına, ulaşılan bir maksimum kuvvet değerine ve yükten boşaltmada da bir azalma kısmına sahiptir. Kuvvet-çökme eğrisinde artma kısmı darbe yüküne karşı numunenin göstermiş olduğu dirençten dolayı *eğilme rijitliği* olarak adlandırılır. Artan darbe enerjisi altında oluşan bu eğriler kapalı tip ve

Kuvvet-çökme (yer değiştirme) (F-d) eğrileri darbe olayı esnasında kompozit malzemeye ait darbe davranışını belirlemede kullanılan grafiklerden bir tanesidir. Şekil 4.5’de artan darbe enerjisi altında, kuvvetin çökmeye karşı değişimini gösteren bir F-d grafiği görülmektedir.

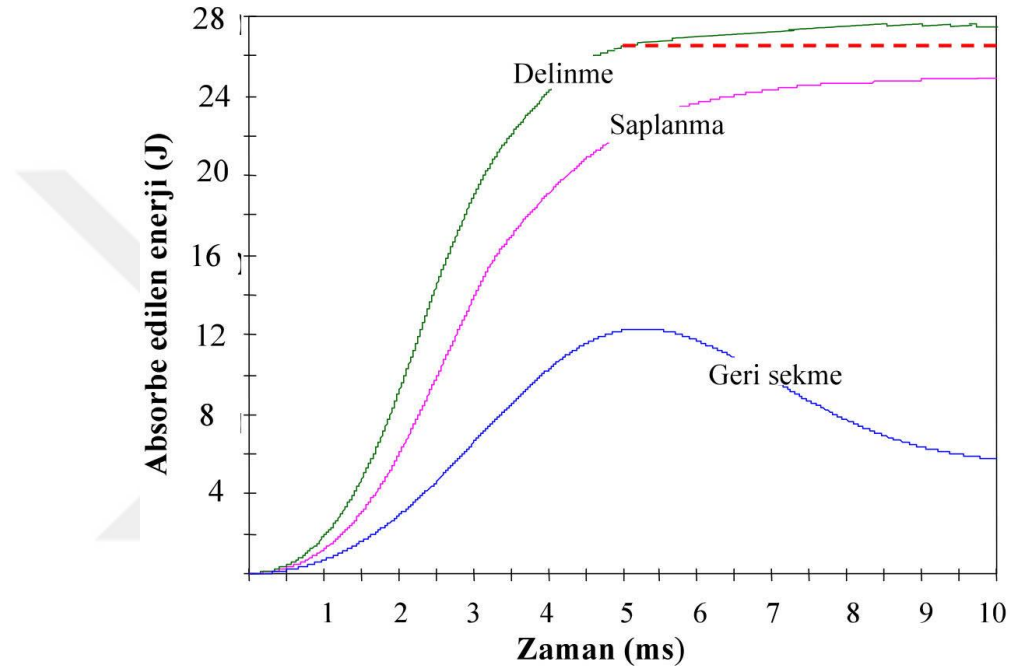
Şekil 4.6. Artan darbe enerjisi altında oluşan tipik enerji-zaman (E_a-t) eğrileri (Sayer 2009)

Vurucunun numuneyi delip geçmesi durumunda ise, vurucu ile numune arasındaki sürtünme kısmının altında kalan alanın da darbe cihazının programı tarafından hesaplanan absorbe edilen enerji miktarına katılmasından dolayı eğrinin yukarı doğru yönlendiği Şekil 4.6'da görülmektedir. Bu sürtünme kısmının altında kalan alanın toplam absorbe edilen enerji miktarından çıkarılması gerekir. Buna göre, numune tarafından absorbe edilen enerji değeri ise şekilde görülen kesikli çizginin yaklaşık olarak denk geldiği enerji değeridir.

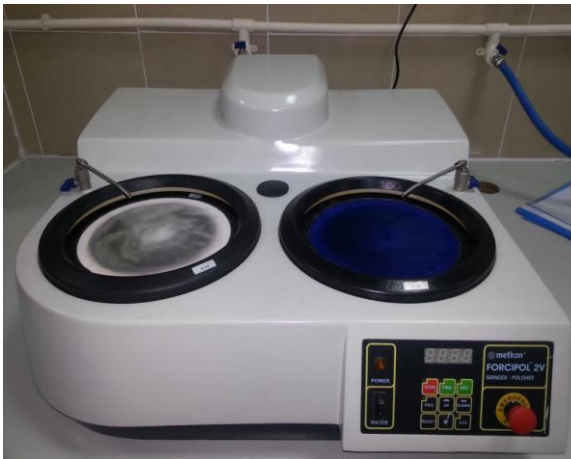
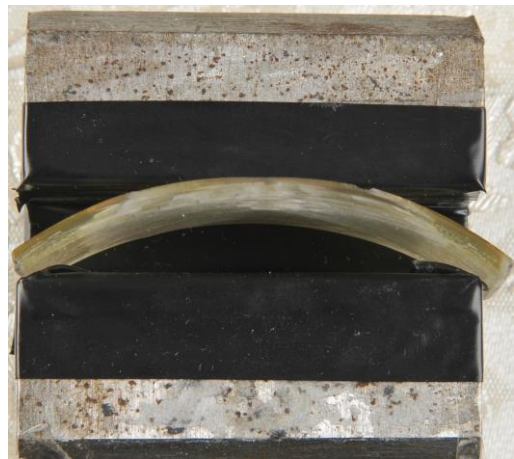
Şekil 4.8. Mikro yapının hazırlanmasında ve incelenmesinde kullanılan a) METKON marka zımparalanma ve parlatılma cihazı b) numune tutucu ve gerdirici mengine

Numunelerin hasar yüzeyi Şekil 4.8a'da görülen METKON marka zımparalanma cihazında farklı zımparalama işlemlerine tabi tutulmuştur. Zımparalama işleminde aşamalı olarak 400, 800, 1200 ve 2000 numaralı zımparalar kullanılmıştır.

Zımparalama işleminden sonra hasar yüzeylerine aynı cihazda parlatma işlemi yapılmıştır. Parlatılan numuneler yıkandıktan sonra hasar bölgesinde bulunan zımpara ve su kalıntıları kuru hava ile temizlenmiştir. Temizlenen numuneler mikroskopta incelemek üzere Şekil 4.8b’de görülen numune tutucu ve gerdirici mengeneye bağlanmıştır. Numunede oluşan tabakalar arası ve tabaka içi hasarın daha net görüntülenebilmesi için ilave bir hasar oluşturmayacak şekilde hasarlı numuneler mengene ile sıkıştırılarak gerdirilmiştir. Numunelerin mikro hasar incelemesi için Şekil 4.9’da görülen KOZO marka USB mikroskop kameralar kullanılmıştır.

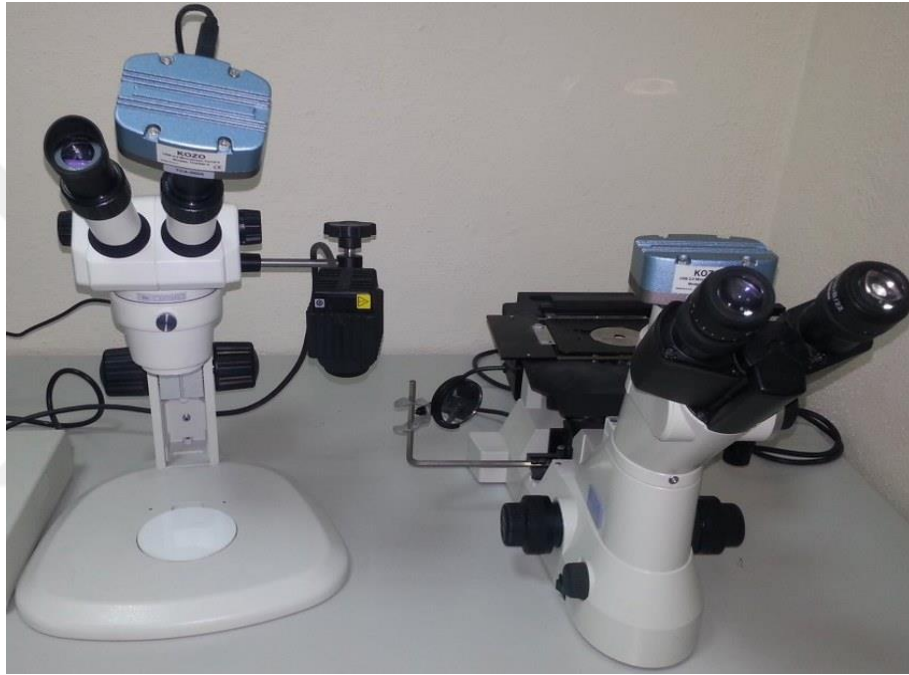
Şekil 4.9. Mikro hasarın incelenmesinde kullanılan KOZO marka USB mikroskop kameralar

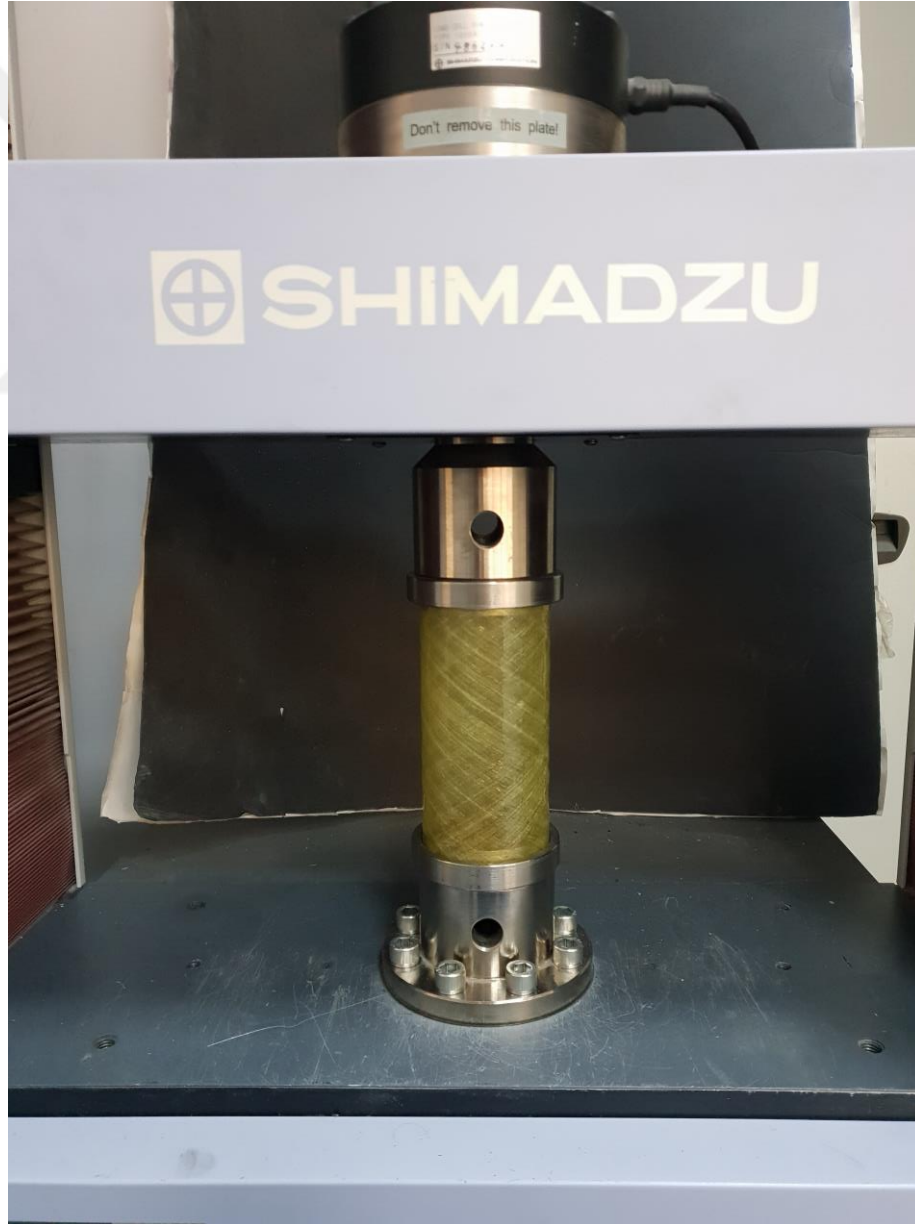
Şekil 4.11. Basma deneylerinde kullanılan çekme test cihazı

Darbe hasarlı boruların basma deneyleri için her üç boruya özel altlı-üstlü basma flanşları üretilmiştir. CTP kompozit boruların basma esnasında darbe hasarının etkilerinin incelenebilmesi için flanşlara boru uçlarının iç ve dış çaplarını içine alacak şekilde kanallar açılmıştır. ASTM D 7137 standardına uygun üretilen flanşlar sayesinde kompozit borularda oluşacak kenar etkileri bertaraf edilmiş oldu. Basma deneyleri için NEÜ makine mühendisliği laboratuvarından yararlanılmıştır. Basma deneyleri için Şekil 4.11’de görülen 100 kN kapasiteli SHIMADZU universal çekme test cihazı kullanılmıştır.

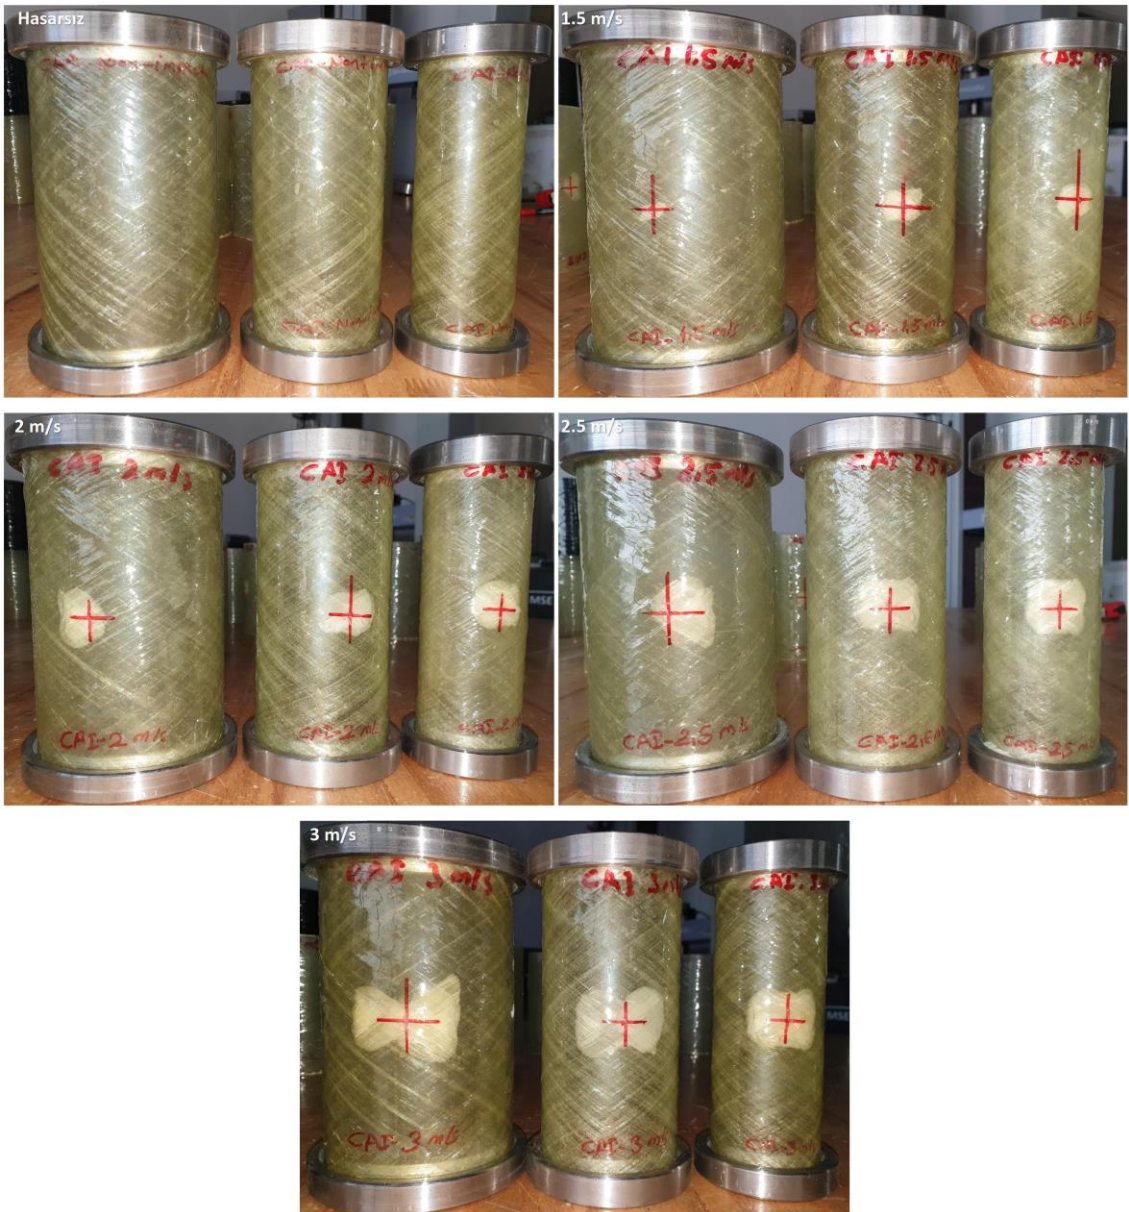
Şekil 4.12. Basma deneyleri için hazırlanmış hasarsız ve 1.5, 2, 2.5, 3 m/s hızlarda darbe ön hasarlı numunelerin flanşlı genel görünüşü

Deneylere başlamadan önce Şekil 4.12’de görüldüğü gibi bütün numunelerin flanşlara alıştırması yapılmıştır. Bütün deneylerde yükleme hız 2 mm/dak olarak alınmıştır. Deneylerde yükleme işleminden başlamak üzere deney sonlanmasına kadar her bir numune video kayıt altına alınmıştır. Basma esnasında darbe hasarlı ve hasarsız numunelerde oluşan hasarlar belirlenerek hasar modları tanımlanmıştır. Deneylerden sonra numunelerde oluşan hasarların daha net gözlenebilmesi ve yorumlanabilmesi için numuneler temizlenerek yeniden isimlendirilmiştir. Numunede oluşan hasarların karşılaştırılabilmesi için her üç çapta numuneler toplu olarak stüdyo ortamında dış yüzey ve iç yüzey hasar fotoğrafları alınmıştır.

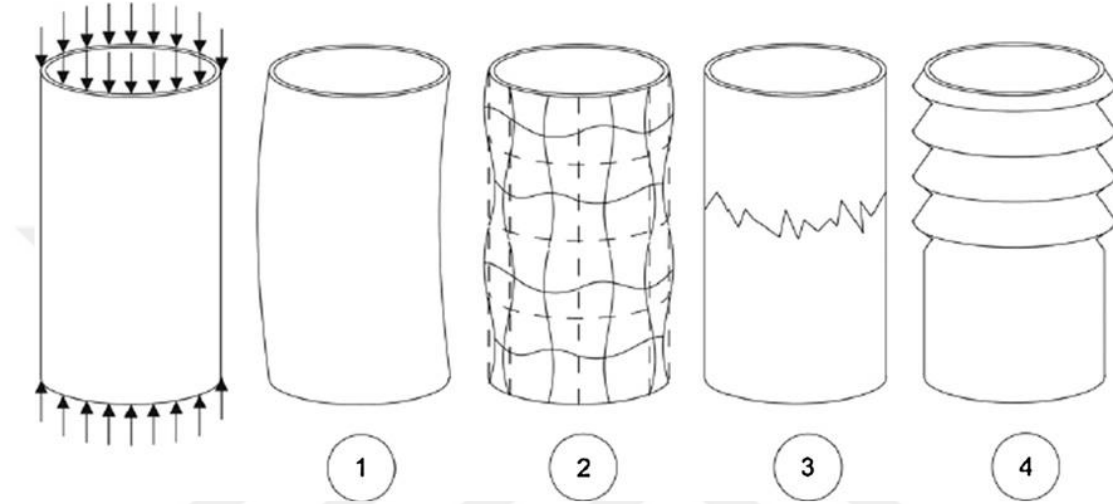
Şekil 4.13. Kompozit malzemelerdeki kırılma mekanizmaları 1) genel burkulma 2) bölgesel burkulma 3) kırılma 4) ilerleyen kırılma (Lau ve ark., 2012)

Kompozit malzemelerde eksenel basınç sonucu 4 farklı kırılma mekanizması oluşmaktadır. Bunlar genel burkulma, bölgesel burkulma, kırılma (çatlama) ve ilerleyen kırılmadır (Lau ve ark. 2012). Kompozit malzemelerde oluşan kırılma mekanizmaları Şekil 4.13’de gösterilmektedir.

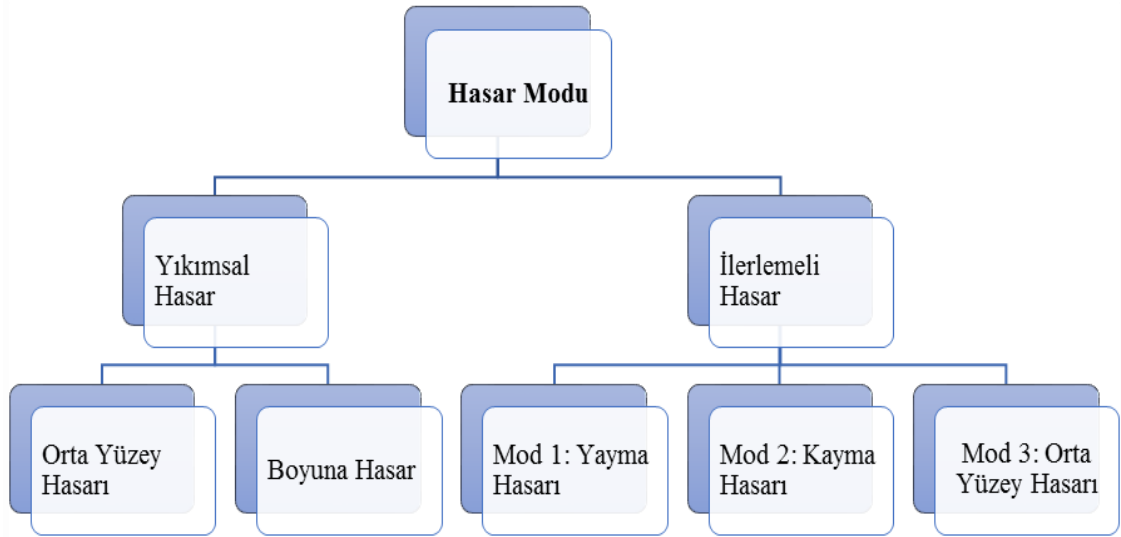
Hasar modlarının oluşumunda kompozit malzemenin; matris malzemesinin, takviye elemanının, elyaf örgü açılarının ve numune geometrisinin önemli rolü vardır. Yıkımsal hasar ve ilerlemeli hasar birbirine zıt durumlardır. Yıkımsal hasar genel burkulma sonucu oluşmaktadır. Yıkımsal hasarda oluşan orta yüzey çatlakları ve boyuna çatlama kuvvet en yüksek seviyede hasar oluşmaktadır. Ancak bu ani kırılma sonucu malzeme daha fazla kuvveti taşıyabilir. Bu yüzden absorbe edeceği enerji miktarı da düşük olmaktadır (Cerit 2011; Lau ve ark. 2012).

Şekil 4.14. Kompozit malzemelerde oluşan hasar modları (Cerit 2011; Lau ve ark. 2012)

Bu kırılma türleri cam elyaf kompozit malzemelerde temel olarak iki farklı hasar modu oluşturmaktadır. Bunlar; yıkımsal (catastrophic) hasar ve ilerlemeli (progressive) hasardır. Yıkımsal hasar modu kendi içerisinde 2 farklı moda ayrılmaktadır. Bunlar; orta yüzey çatlakları ve boyuna çatlaklardır. İlerlemeli hasar modu ise 3 farklı moda ayrılmaktadır. Bunlar ise yama, kayma ve orta yüzey çatlağıdır. Yıkımsal hasarlar matris ve takviye elemanı boyunca oluşmaktadır. İlerlemeli hasar ise matristeki kırılmalardan ve tabakalar arasındaki ayrılmalar sonucu oluşmaktadır. Hasar modlarını Şekil 4.14’deki gibi sınıflandırılabilir.

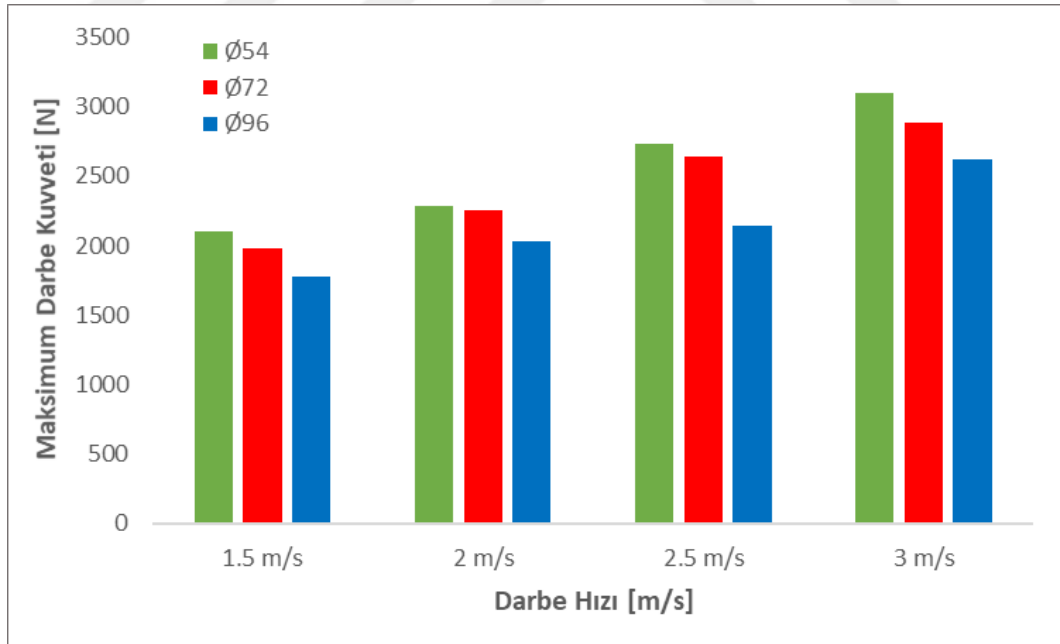
Şekil 5.3. Her bir boru için uygulanan bütün darbe hızlarında maksimum darbe kuvveti değişimini gösteren sütun grafiği

Çizelge 5.1. ve Şekil 5.3. birlikte incelendiğinde; darbe sırasında vurucunun numuneye temasıyla numunede yer değiştirme (çökme) başlamış ve kuvvet en büyük değerine ulaşmaya kadar devam etmiştir. Darbe enerjisi arttıkça temas kuvveti ve numunede meydana gelen yer değiştirme miktarı artmaktadır. Kuvvet en büyük değerine ulaştığında yer değiştirme miktarı da en büyük değerine ulaşmaktadır.

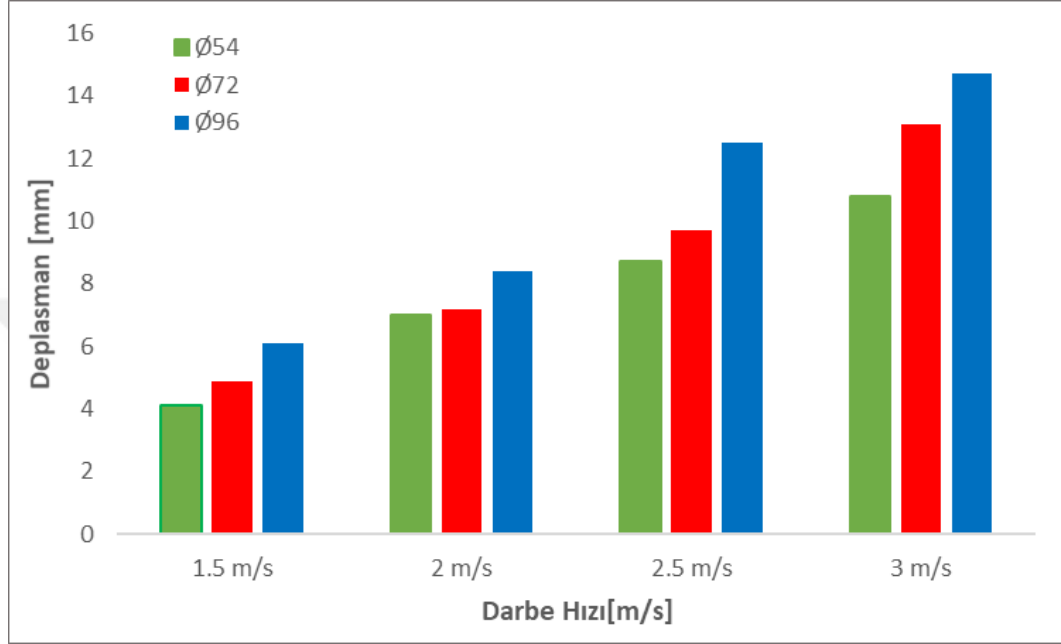
Şekil 5.5. Her bir boru için uygulanan 1.5, 2, 2.5 ve 3 m/s darbe hızlarında tepe deplasman değişimini gösteren sütun grafiği

Şekil 5.5'te CTP kompozit numunelerde uygulanan her dört hızda da oluşan en büyük yer değiştirme miktarları verilmiştir. Boru çaplarının artmasıyla yer değiştirme miktarının arttığı açık bir şekilde görülmektedir. 3 m/s hızda 54 mm çapında boruda tepe deplasman 10.8 mm değerinde oluşurken, 96 mm çapında boruda 14.7 mm tepe deplasman oluşmuştur.

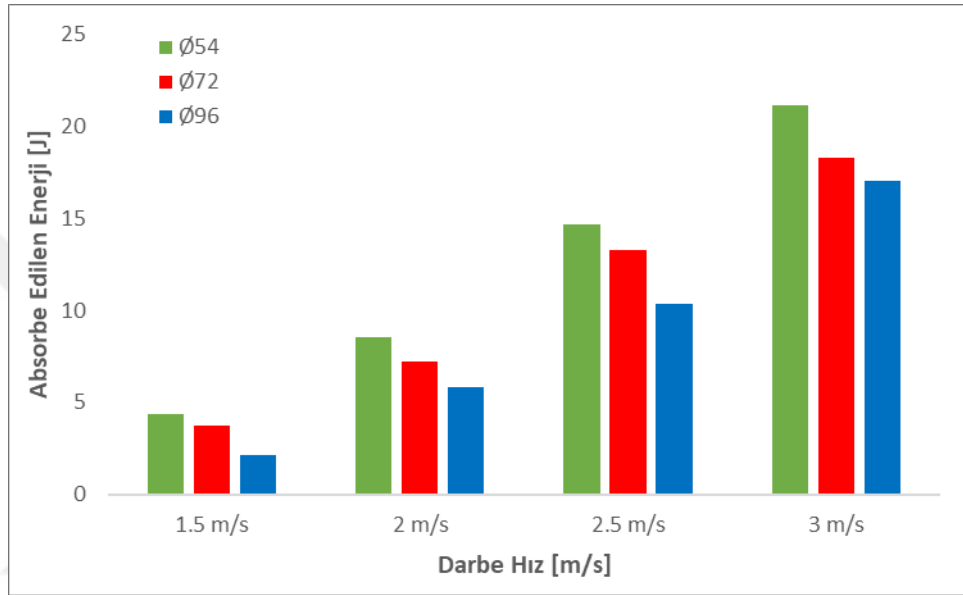
Şekil 5.7. Her bir boru için uygulanan darbe hızlarında enerji-zaman değişimini gösteren sütun grafiği

Çizelge 5.1, Şekil 5.7 ve Şekil 5.1 birlikte incelendiğinde çap artışından dolayı oluşan absorbe edilen enerjilerdeki azalmanın geometri artışından kaynaklanan esneklikten olduğu anlaşılmaktadır. Bütün darbe hız seviyelerinde görülen bu durum CTP kompozit borularda çap artışıyla darbeye karşı cevaplarının değiştiğini göstermektedir. Küçük çaplı CTP kompozit borularda absorbe edilen enerjinin fazla olması boru üzerinde oluşan hasarında fazla olduğunu göstermektedir. Bu durum hasar analizi kısmında ayrıntılı olarak incelenecektir.

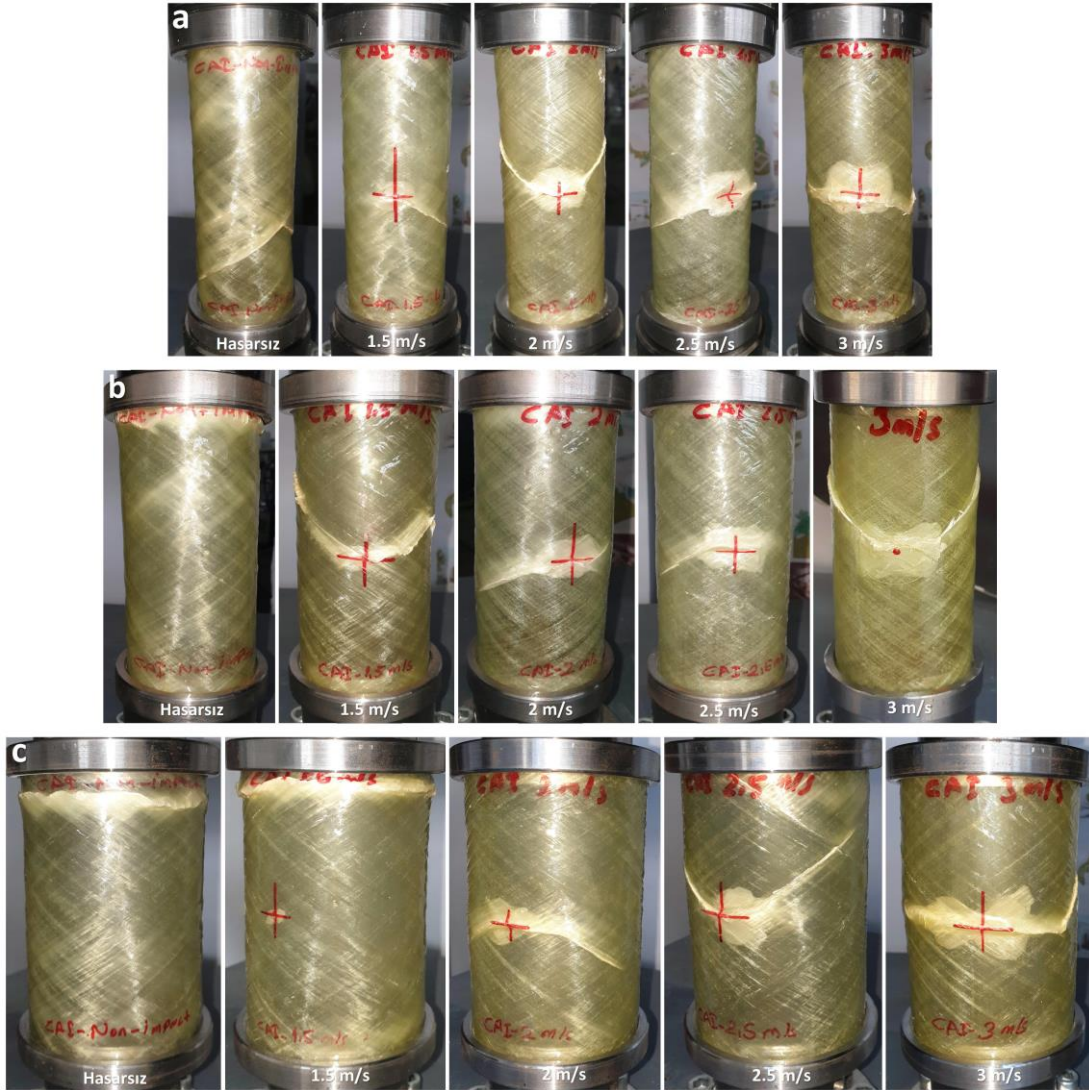
Şekil 5.16. CTP boruların CAI sonrası genel görüntüleri a) Ø54 mm b) Ø72 mm c) Ø96 mm

Ø72 mm CTP kompozit boruların basma (CAI) sonrası Gerilme/Birim şekil değiştirme grafiği karşılaştırmalı olarak Şekil 5.18'de toplu olarak verilmiştir. Şekil 5.16 ve Şekil 5.18 birlikte incelendiğinde, Ø72 mm hasarsız CTP kompozit boruların Ø54 mm boruya yakın bir eğilim göstermiş fakat 119.7 MPa gerilme değerinde deplasman 4.56 mm değerine kadar ulaşabilmiştir. Bu numunede Ø54 mm borudan farklı olarak yıkımsal hasarın tersine 4.56 mm'den 4.90 mm deplasman değerine kadar flanşa yakın bölgede CTP boru çevresince lokal burkulma şeklinde sonuç hasarı gerçekleşmiştir. Hasarsız numunede hasarlı numunelere kıyasla hasar gelişimi matris çatlak sesleri ile başlamış ve matris hasarının yoğun olduğu bölgede lokal burkulma hasarına dönüşmüştür. 1.5 m/s hızda darbe hasarına uğrayan numune hasarsız numuneye kıyasla 4.18 mm deplasmanda 115.3 MPa gerilme değerinde darbe hasar bölgesinden başlayarak şiddetli bir yıkımsal hasarla sonuç hasarına ulaşmıştır. 2 m/s hızda hasarlanan numune 3.26 mm deplasman ve 112.45 MPa gerilme değerine kadar rijitliğini korumuştur. Bu noktadan sonra darbe bölgesinde oluşan lokal burkulma hasarıyla birlikte 3.47 mm deplasman değerine kadar yıkımsal hasar devam etmiş ve sonuç hasarına ulaşmıştır. 2.5 m/s hızda hasarlanan numune 2 m/s hasarlanan numuneye benzer bir davranış sergilerken darbe hasar alanının daha büyük olması 3.23 mm deplasmanda 99.97 MPa gibi düşük bir gerilme değerinde darbe bölgesinden başlayan bir yıkımsal hasara uğramıştır. 3 m/s hızda hasarlanan numunede yıkımsal hasar yine darbe bölgesinden başlayan burkulma hasarıyla 2.79 mm deplasman ve 100.67 MPa gerilme değerinde gerçekleşmiştir. Bu numunede diğerlerinden farklı olarak ilk lokal burkulma darbe hasar bölgesinde 1.39 mm deplasman 61.7 MPa gerilme değerinde

Ø96 mm CTP kompozit boruların basma (CAI) sonrası Gerilme/Birim şekil değiştirme grafiği karşılaştırmalı olarak Şekil 5.19'da toplu olarak verilmiştir. Şekil 5.16 ve Şekil 5.19 birlikte incelendiğinde, hasarsız ve 1.5 m/s hızda darbe hasarı oluşturulan numuneler Ø54 ve Ø72 mm numunelere benzer bir eğilim göstermiştir. Hasarsız numune 116.56 MPa gerilme değerine kadar çıkarken 3.73 mm deplasman değerinden sonra yıkımsal hasara uğramıştır. 1.5 m/s hızda darbe hasarı oluşturulan numune 3.75 mm deplasman ve 110.99 MPa gerilme değerinde hasarsız numune gibi davranmış ve darbe hasarının etkisi görülmemiştir. Her iki numunede flanşa yakın bölgelerde CTP boru çapı çevresinde lokal burkulma hasarı şeklinde sonuç hasarına uğramıştır. Bunun sebebi olarakta çap artışıyla birlikte darbe hasarının daha küçük oluşması ve basma hasarını yönlendirememesi olarak yorumlanabilir. 2 m/s hızda darbe hasarı oluşturulan numune 3 mm deplasman 112.85 MPa gerilme değerinden sonra darbe bölgesinde oluşan lokal burkulmanın neden olduğu bir yıkımsal hasara uğramıştır.

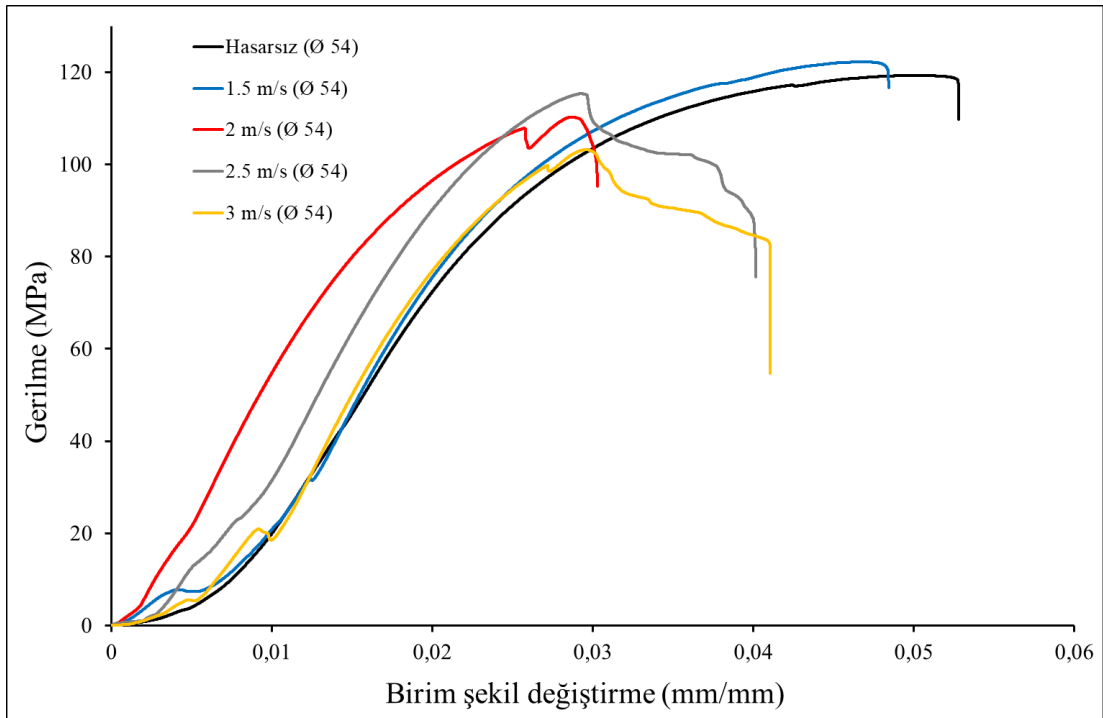
Şekil 5.17. Ø54 mm CTP kompozit boruların basma sonrası Gerilme/Birim şekil değiştirme grafiği

Ø54 mm CTP kompozit boruların basma (CAI) sonrası Gerilme/Birim şekil değiştirme grafiği karşılaştırmalı olarak Şekil 5.17’de toplu olarak verilmiştir. Darbe hasarının basma deneylerinde etkisinin anlaşılabilmesi için hasarsız numunelerde basma deneyi yapılmış ve Gerilme/Birim şekil değiştirme grafiğine eklenmiştir. Şekil 5.16, Şekil 5.17 ve Çizelge 5.2 birlikte incelendiğinde, her beş numunede özellikle deplasman ve hasar gelişimi açısından belirgin farkların olduğu görülmektedir. Hasarsız numunede yük artışıyla beraber birim uzamada CTP kompozit boru konfigürasyonuna uygun bir eğilimde gelişme olduğu görülmektedir. Hasarsız numune yaklaşık 5.27 mm şekil değiştirme sonucunda ani bir şekilde sonuç hasarına ulaşmıştır. 4.25 mm deplasman 116 MPa gerilme değerinden sonra yük artışının azalması ve şekil değişiminin artıyor olması CTP boruda oluşan hasarların numune genelinde ilerlemeli bir hasarın gerçekleşmesinden kaynaklandığı şeklinde yorumlanabilir. 119.30 MPa yüksek bir gerilme değerinde yıkımsal bir hasar sonucunda ani yük düşüşü ile deney sonlanmıştır. 1.5 m/s hızda darbe hasarlı numunede genel olarak hasarsız gibi davranmakla beraber 3.82 mm şekil değişimi 117.5 MPa gerilme değerinden sonra darbe bölgesinde ilerlemeli bir hasar oluşumu gözlenmiştir.

Yaklaşık 4.66 mm deplasman ve 122.23 MPa gerilme değerinde ani bir şekilde sonuç hasarına ulaşmıştır. 2 m/s hızda darbe hasarlı numunede yaklaşık 2.53 mm deplasman ve 107.8 MPa gerilme değerinde darbe bölgesinde gerçekleşen lokal burkulmadan kaynaklı bir yük düşüşü gerçekleşmiştir. Bu aşamada ilerlemeli hasar başlamış ve 2.85 mm deplasman 110.21 MPa gerilme değerine kadar yük artışı devam etmiş ve hasar gelişimi hızlanmıştır. 2.5 ve 3 m/s hızlarda 2.91 ve 2.96 mm gibi yakın bir deplasmanda darbe bölgelerinde oluşan lokal burkulmadan kaynaklı yıkımsal hasar oluşum başlangıcı gerçekleşmiştir. 4.01 ve 4.10 mm deplasman değerine kadar hasar elyaf doğrultusunda ilerlemeli olarak devam etmiş ve sonuç hasarları gerçekleşmiştir.

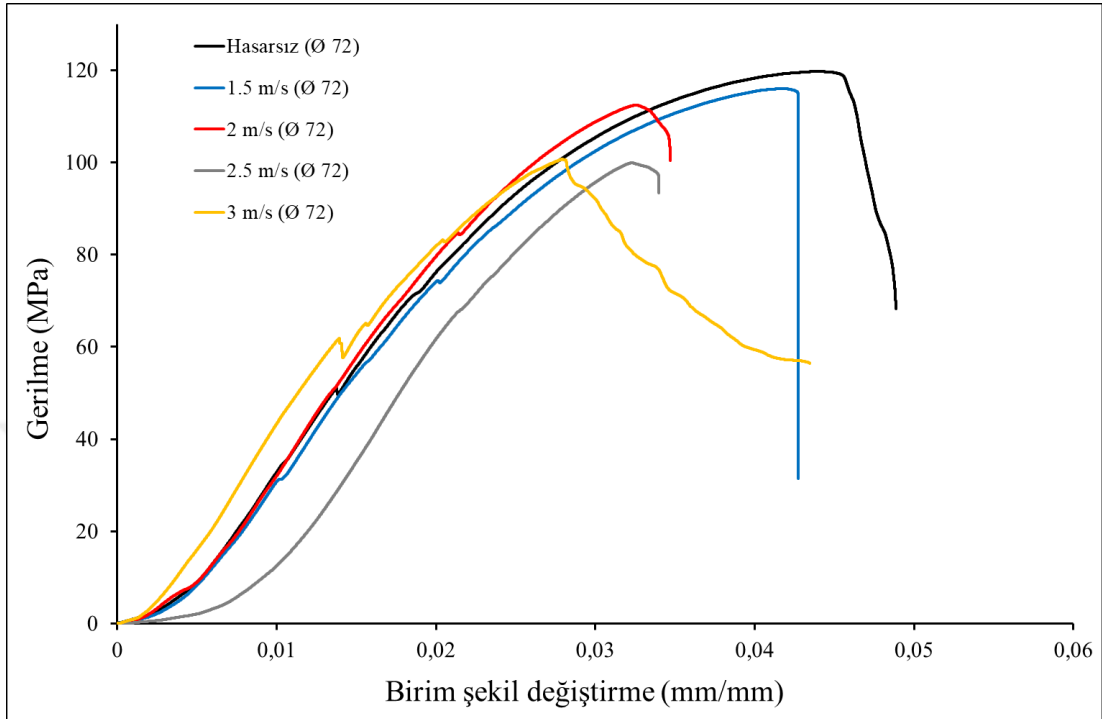
Şekil 5.18. Ø72 mm CTP kompozit boruların basma sonrası Gerilme/Birim şekil değiştirme grafiği

gerçekleşmiştir. Numune bu hasar oluşumundan sonra yük taşımaya devam etmiş, yük artışı ile birlikte darbe hasar bölgesinde oluşan yoğun delaminasyon hasarının etkisi ile küçük çaplı lokal burkulmalar devam etmiştir.

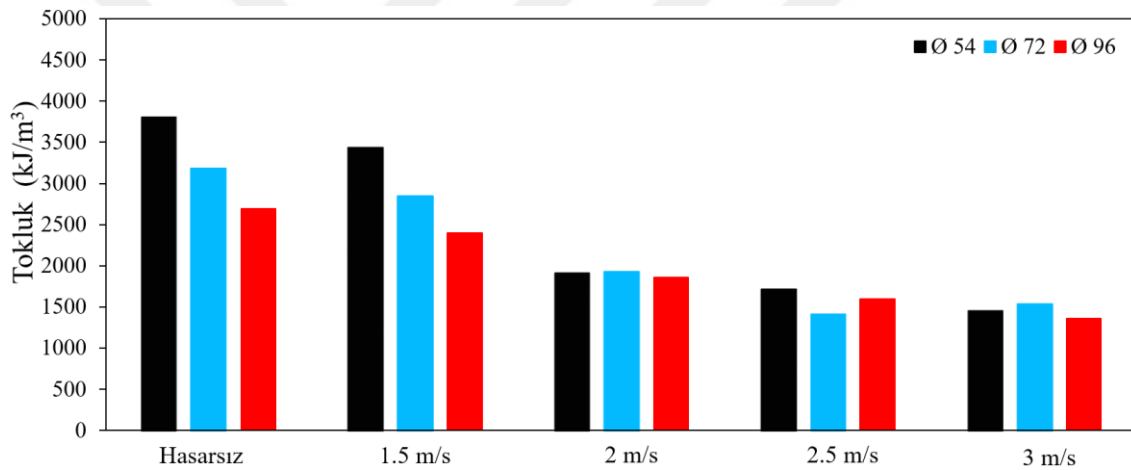
Şekil 5.22. Basma deneyi sonrası CTP borularda Tokluk analizi

Darbe sonrası basma (CAI) deneyi verilerinden elde edilen tokluk değişim grafiği Şekil 5.22’de verilmiştir. Öncelikle hasarsız numuneler incelendiğinde CTP kompozit boru çapının artışıyla tokluğunun azaldığı görülmektedir. Darbeli borular incelendiğinde, darbe temas hızı arttıkça bütün boruların tokluğunda azalma gerçekleştiği görülmektedir. CTP kompozit borularda lokal olarak oluşan darbe hasar bölgelerinin borunun hasar gelişiminde önemli bir rol oynadığı buradan da anlaşılmaktadır. Lokal oluşan darbe hasarının genişliği ve yoğunluğu kompozit boruların basma yüküne karşı cevabını olumsuz yönde etkilediği anlaşılmaktadır. Özellikle 2 m/s ve üstü darbe hızlarında tokluktaki ani düşüş, kompozit borunun bütününde kademeli yani ilerlemeli hasar oluşumu gerçekleşmeksizin yıkımsal hasarın başlaması şeklinde yorumlanabilir. Borulara uygulanan darbe hasarı ilerlemeli hasarın önüne geçmiş boru genelinde beklenen hasar oluşumunu engellemiştir.

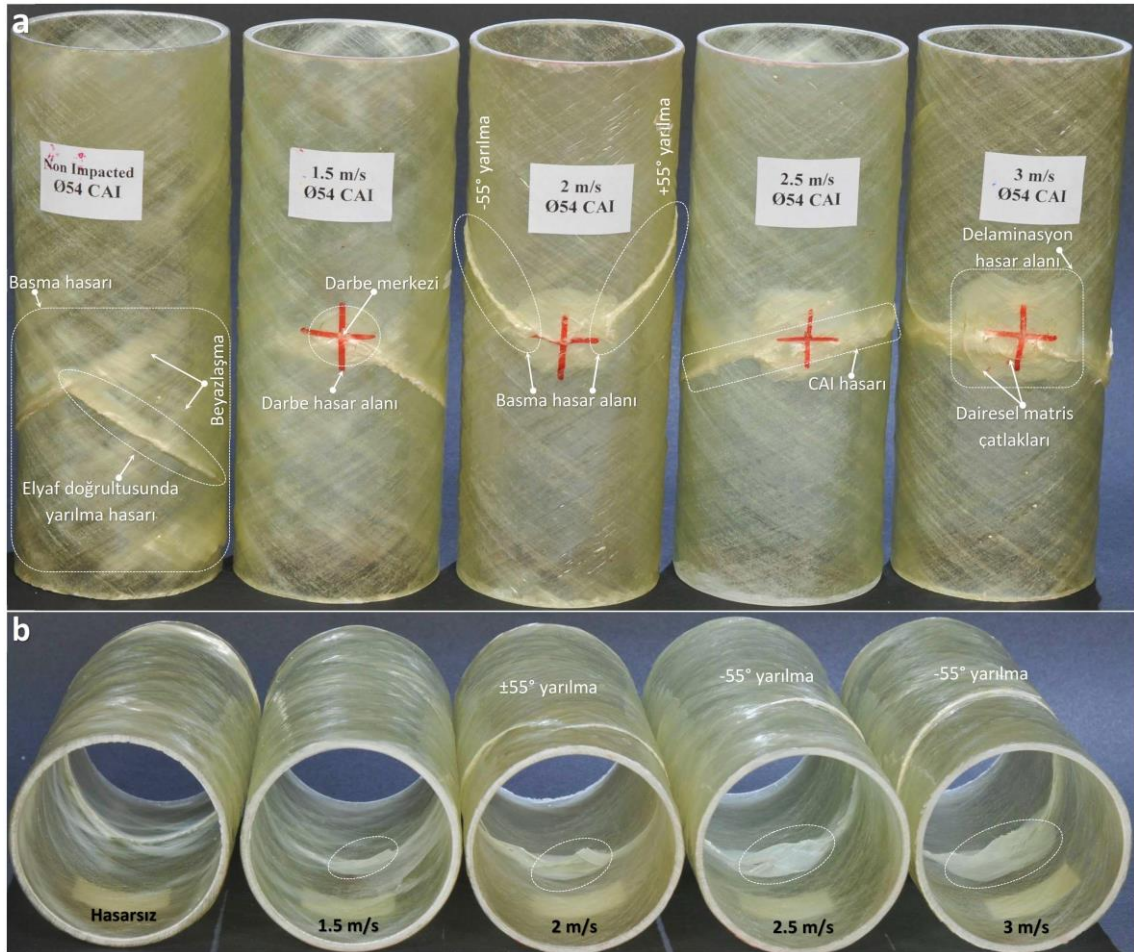
Şekil 5.23. Ø54 CTP borularda basma deneyi sonrası oluşan hasar görüntüleri

Farklı temas hızlarında darbe ön hasara uğratılmış Ø54 CTP kompozit borular darbe sonrası basma (CAI) testlerine tabi tutulmuş ve basmaya karşı davranışları incelenmiştir. Numunelerin darbe sonrası davranışlarının ve darbe etkisinin sağlıklı yorumlanabilmesi için hasarsız borulara basma testleri gerçekleştirilmiştir. Basmaya maruz bırakılan Ø54 CTP kompozit boruların hasar sonrası görüntüleri toplu olarak Şekil 5.23'de verilmiştir. Hasarsız numunede hasar oluşumu, numune genelinde beyazlaşma başlangıcı, yüklemenin devam etmesi ile yoğun beyazlaşma ve belli bir yük seviyesinde matris çatlak seslerinin duyulmaya başlaması şeklinde ilerlemeli bir hasar oluşumu gözlenmiştir. 4.29 mm deplasman ve 117 MPa gerilme seviyesinde yoğun

beyazlaşmanın en belirgin noktasında yıkımsal hasarın başladığı gözlenmiştir. 5.27 mm deplasman değerine kadar yıkımsal hasar devam etmiş ve sonuç hasarı kayma gerilmelerinin etkisi ile $\pm 55^\circ$ elyaf sarım açıları doğrultusunda yarıma şeklinde gerçekleşmiştir. Hasarsız borunun basma hasar bölgesi ve oluşan hasarlar Şekil 5.23a'da ayrıntılı olarak verilmiştir. Deney sonrasında hasarsız numune incelendiğinde deney esnasında numunenin alt kısmında flanşa yakın bölgede ilerlemeli hasarın lokal burkulma hasar seviyesine kadar ilerlediği görülmüştür.

1.5 m/s temas hızında darbe ön hasarı oluşturulan numunede hasar oluşumu, hasarsız numuneye benzer şekilde ilerlemiş fakat yıkımsal hasar davranışı 4.48 mm ve 4.84 mm gibi daha düşük deplasman aralığında darbe hasar bölgesinden başlamıştır. Matris çatlak seslerinin darbe bölgesinde oluşan lokal burkulma ile başladığı, burkulmanın etkisiyle darbe hasarı içerisinde bulunan delaminasyonların borunun dış ve iç kısmına doğru kabarak lokal burkulmalara dönüştüğü gözlemlendi. Lokal burkulmanın etkisiyle darbe delaminasyon bölgesinden başlamak üzere -55° elyaf sarım açısı

doğrultusunda yarıлма şeklinde yıkımsal hasara dönüştüğü görülmüştür. 2 m/s, 2.5 m/s ve 3 m/s temas hızlarında darbe ön hasarı oluşturulan numunelerde hasar oluşumu benzer davranışlar göstermiştir. Bu numuneler arasında oluşan basma hasarına uygulanan darbe hızlarının etkisi deplasmandan ziyade tokluklarında gerçekleşen düşüş ve oluşan basma hasarının alanı incelendiğinde daha net anlaşılmaktadır. Deney sonrasında elde edilen veriler vasıtasıyla yapılan tokluk hesaplamalarında sırasıyla; 1919, 1718 ve 1459 kJ/m³ değerleri elde edilmiş ve uygulanan darbe hızlarındaki artışla CTP kompozit boruların basma deneylerinde tokluklarının azaldığını bariz bir şekilde sergilemiştir (Çizelge 5.2). Şekil 5.23ab’de verilen basma hasar alanları incelendiğinde, darbe hızlarının artışıyla delaminasyon hasar bölgelerinde arttığı bununla beraber basma hasar alanlarında arttığı kompozit borunun dış ve iç kısımlarından alınan görüntülerden bariz bir şekilde anlaşılmaktadır.

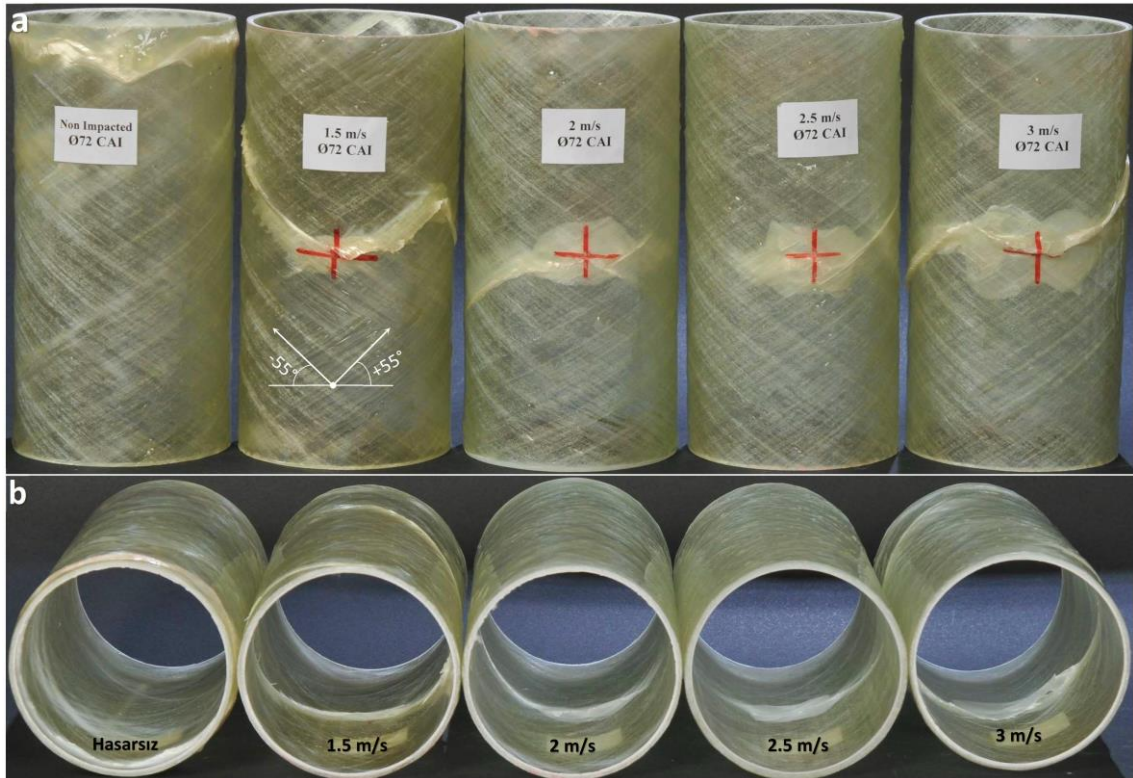
Şekil 5.24. Ø72 CTP borularda basma deneyi sonrası oluşan hasar görüntüleri

Ø72 CTP kompozit boruların darbe sonrası basma (CAI) testlerinden elde edilen hasarlı numunelerin hasar fotoğrafları Şekil 5.24’de toplu olarak verilmiştir. Hasarsız numune incelendiğinde, Ø54 CTP kompozit boruların basma hasarına benzer bir davranış sergilese de çap farkından kaynaklı olarak yıkımsal hasar flanşa yakın bölgede ilerlemeli hasarla beraber boru çap çevresinde lokal burkulmalarla gerçekleşmiştir. 2.91 mm deplasman 103 MPa gerilme değerinde boru yüzeyinde elyaf sarım açısı doğrultusunda başlayan beyazlaşmalar yük arttıkça elyaf şeritleri halinde görülmeye başlanmıştır. 4 mm deplasman ve 118.4 MPa gerilme değerlerinde numunenin üst kısmında yoğun matris çatlak seslerinin duyulmasıyla hasarın hızlı bir şekilde yoğun beyazlaşmaya ilerlediği ve akabinde 4.5 mm deplasman değerinde lokal burkulmalara dönüştüğü görülmüştür. Lokal burkulmanın etkisiyle oluşan delaminasyon hasarları bölgesel olarak borunun dışına ve içine doğru yönlendirilerek yıkımsal hasar oluşumuna müsaade etmiştir. 1.5 m/s temas hızında darbe ön hasarı oluşturulan numunede hasar 4 mm deplasman 114 MPa gerilme değerine kadar hasarsız numuneye benzer bir basma hasar davranışı sergilemiştir. Hasarsız numune kadar yoğun beyazlaşma oluşmadan darbe hasar bölgesinde matris çatlak seslerinin duyulmasından hemen sonrasında 4.18 mm deplasman ve 115.98 MPa gerilme değerinde darbe hasar bölgesinden başlayarak ±55° elyaf sarım açıları doğrultusunda şiddetli bir yarıлма hasarı ile yıkımsal hasar gerçekleşmiştir. Oluşan hasarın şiddeti ile yarıлма hasarı elyaf doğrultusunda bütün

numuneyi dolaşarak sonuç hasar oluşumunu tamamlamıştır. 2 m/s ve 2.5 m/s temas hızlarında darbe ön hasarı oluşturulan numunelerde hasar oluşumu benzer davranışlar göstermiştir. Yaklaşık 3.2 mm deplasman değerine kadar basma yükünü karşılayan numuneler sırasıyla 112.45 MPa ve 99.97 MPa gerilme değerlerinde darbe hasar bölgelerinden oluşan lokal burkulma hasarı ile $+55^\circ$ elyaf sarım açıları doğrultusunda yarıлма şeklinde yıkımsal hasara uğramışlardır. 3 m/s temas hızında hasara uğrayan numune diğerlerinden farklı olarak ani bir yıkımsal hasar gerçekleşmeksizin ilerlemeli bir hasar sergileyerek sonuç hasara uğramıştır. 2.79 mm gibi düşük deplasman 100.67 MPa gerilme değerinde darbe hasar bölgesinde oluşan yeni matris çatlakları ve lokal burkulma etkisiyle ilerlemeli bir hasar oluşumu gözlenmiştir. Darbe hasar alanının genişliği CTP kompozit borunun gevrek kırılmasını engellemiş ve darbe hasar alanının her iki ucundan başlamak suretiyle $+55^\circ$ elyaf sarım açıları doğrultusunda hasar ilerlemeye devam etmiştir. Oluşan hasar sarım açısı doğrultusunda bütün numuneyi dolaşmış ve darbe hasar bölgesinde ezilme olmasına rağmen yük taşımaya devam etmiştir. Numunede oluşan yoğun hasar sonrasında deney sonlandırılmıştır. Ø72 CTP kompozit boruların basma testlerinde hasar başlangıcını darbe hasarının yönlendirdiği ve darbe hasar alanının genişliğinin hasar gelişimini önemli ölçüde etkilediği deneysel çalışma sonuçlarından anlaşılmıştır.
