MİMARLIK

PLANLAMA VE TASARIM ALANINDA ULUSLARARASI ARAŞTIRMA VE DERLEMELER

BÖLÜM 3

TARİHİ LÂDİK HÖYÜK'ÜN SOKAK DOKUSUNUN CEPHE REHABİLİTASYONU VE KENTSEL DONATILARIN YENİLENMESİ

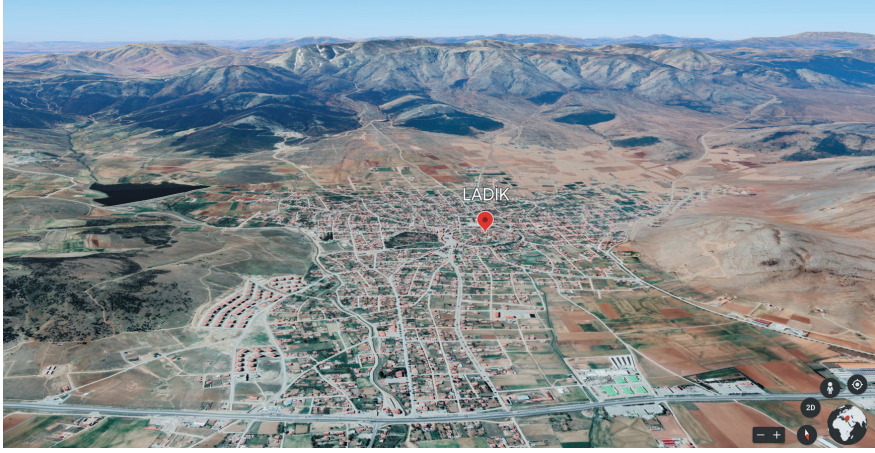
Şekil 3. Ladik'in 3D görünümü (URL-3)

Toros dağlarının devamı sayılan Laodiceia dağının eteklerinde kurulan bu antik yerleşimin, doğu ve batısında küçük dağlar bulunmaktadır (Erdemir, 2014). Güneyi sıradağlar ile çevrili, kuzeyi ise ovoidir (Şekil 3). Denizden yüksekliği 1160 metre civarındadır. Sarayönü ilçe merkezinden ise yaklaşık 100 metre yüksekliktedir. Tipik karasal iklim görülmekte olup mahallenin kuzey rüzgarına açık olmasından dolayı kış ayları oldukça sert geçmektedir. Yerleşim 4 km yarıçapında dairesel bir alana yayılmıştır. Arzisi oldukça düz olan yerleşimin tek yükseltisi merkezinde bulunan Lâdik Höyük'tür.

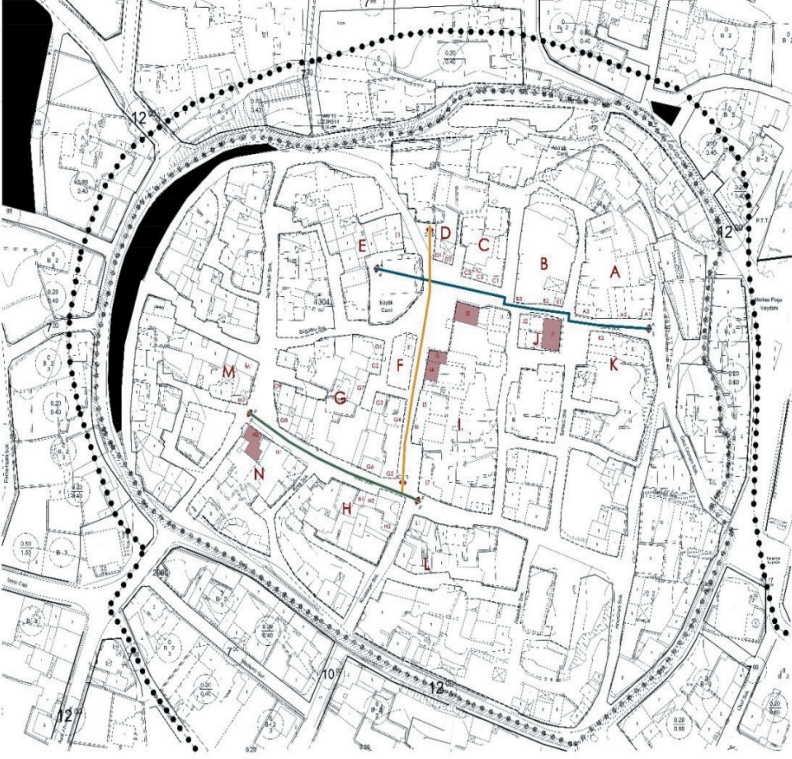
Şekil 8. Çalışma yapılan alanda yer alan betonarme yapıların konumları

Proje alanında yer alan toplam 41 yapının mevcut durumda 36 tanesinin yapı malzemesi kerpiç olup sadece 5 tanesi betonarmedir. Betonarme olan yapılar, 1177 nolu adada yer alan 1475, 1476, 1480, 1483 ve 1434 nolu parseldeki yapılardır (Şekil 8).

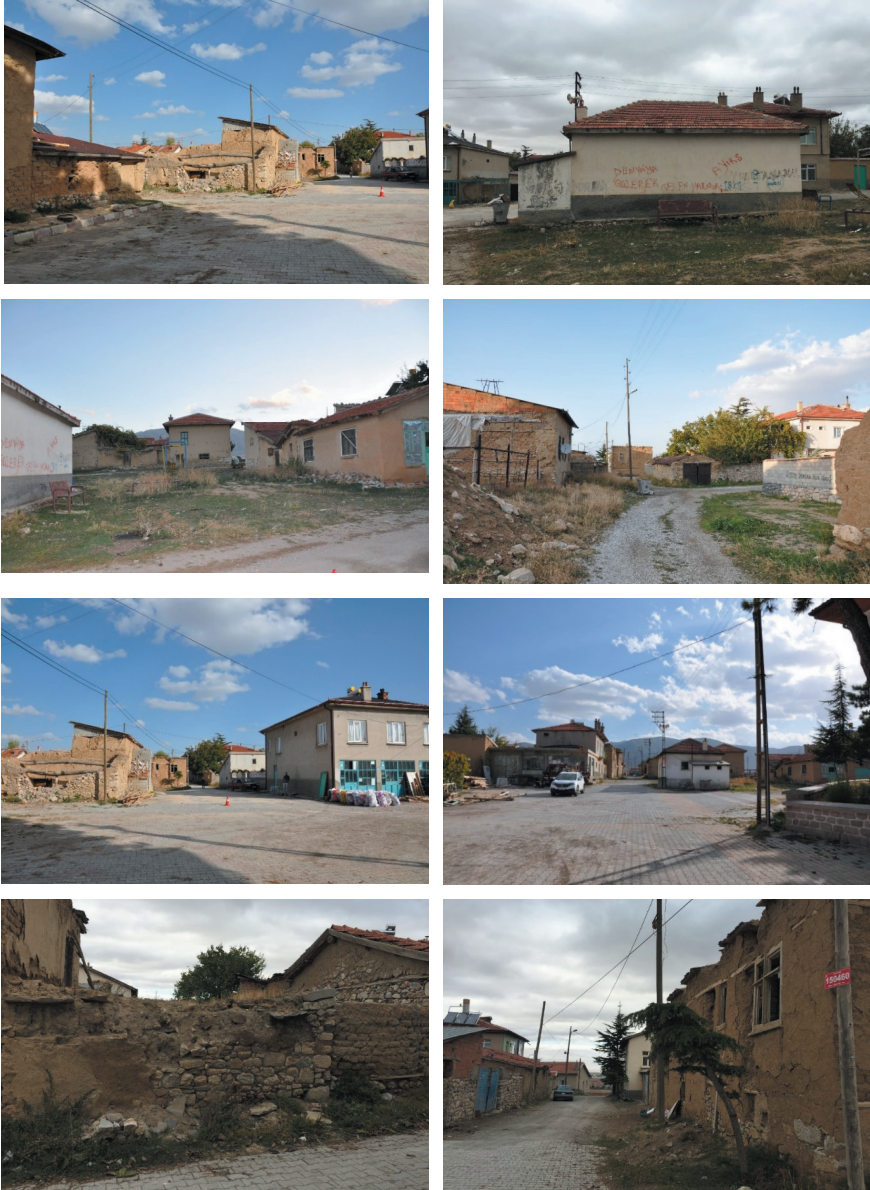
Tablo 1. Çalışma alanı içerisinde yer alan yapıların ve kentsel boşlukların genel görünümü

Projeye konu olan sokaklarda yer alan yapıların genel durumlarına bakıldığında birçoğunun oldukça köhnemiş, bakımsız durumda olduğu ve sokakların genel dokusuna sağlıksız bir görünüm kattığı görülmektedir. Sokaklar boyunca yer alan yapılar dışında kalan kentsel boşluklar, açık alanlar da sokağa yine aynı şekilde tanımsız ve sağlıksız görünüm vermektedir. Sokaklar boyunca yer alan elektrik direkleri, tel kablolar, yıkılmaya yüz tutmuş duvarlar, köhnemiş bina cepheleri, ihmal edilmiş çatı ve bacalar, açık alanlar içerisinde yer yer görülebilen oldukça eskimiş oturma birimleri, nitelikli olmayan çocuk oyun alanları ve yeşil dokusu ile oldukça sağlıksız bir görünüm sunmaktadır (Tablo 1). Oysaki bu alan kimlik-sel açıdan çok önemli bir konumda bulunmasının yanı sıra aynı zamanda Ladik'in önemli nirengi ve turistik noktalarından biri olan Ladikli Ahmet Hüdai Hazretleri'nin evini de içermektedir. Böylesine önemli bir konumda bulunan proje alanının mevcut durumda hem mimari hem de kentsel tasa-

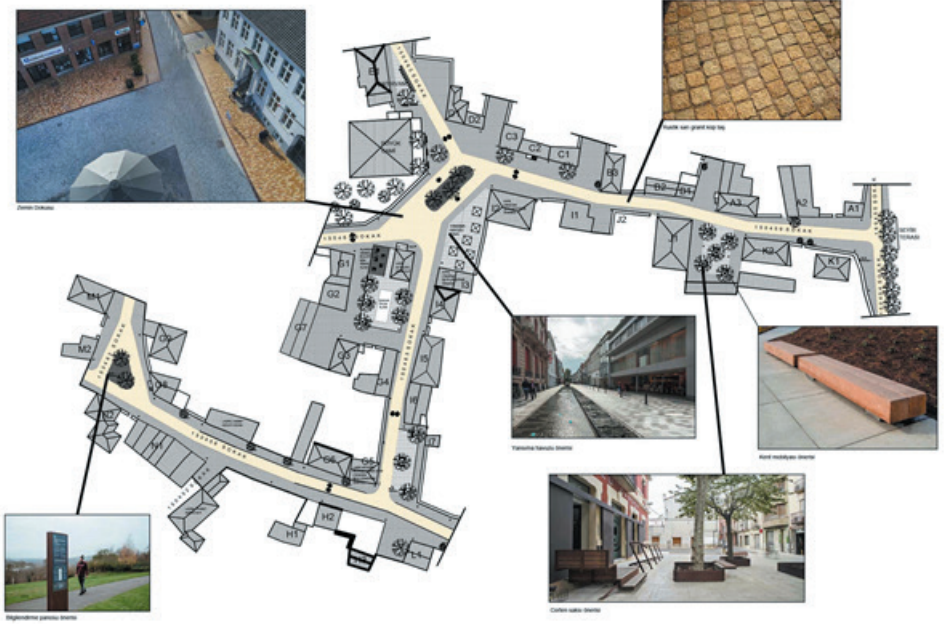
Şekil 9. Vaziyet planı ve kentsel ölçekte getirilen kararlar

Proje kapsamında kentsel ölçekte genel vaziyet planı için aşağıdaki kararlar getirilmiştir (Şekil 9):

- Meydanların ve boşlukların tasarlanması
- Kent mobilyalarının eklenmesi
- Yeşil dokunun korunması
- Sokak zemin kaplamalarının tasarlanması

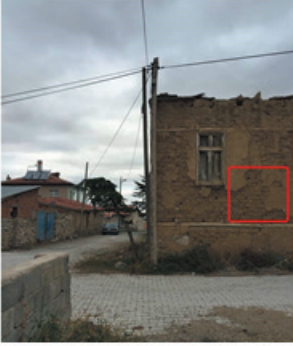
Cephelerin kerpiç sıva ile onarılması

- Basit cephe bozulmalarının kerpiç sıva ile onarılması ve cephenin beyaz renge boyanması
- Çatıların alaturka tipi kiremit çatı örtüsü ile onarılması
- Pencere ve kapı doğramalarının ahşap malzeme ile yenilenmesi
- Korkulukların lokma demir parmaklık ile yenilenmesi
- Yağmur oluklarının yenilenmesi
- Çatı alınlıklarının yenilenmesi
- Bacaların yenilenmesi

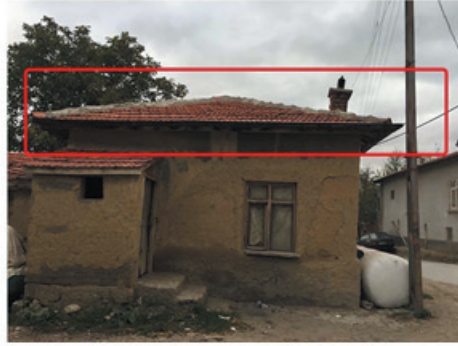
Çatıların alaturka tipi kiremit ile onarılması

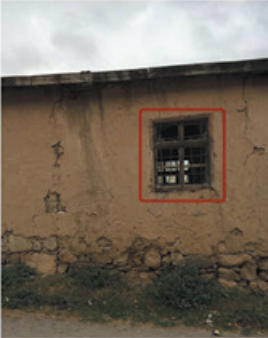
Pencere ve kapı doğramalarının ahşap malzeme ile yenilenmesi

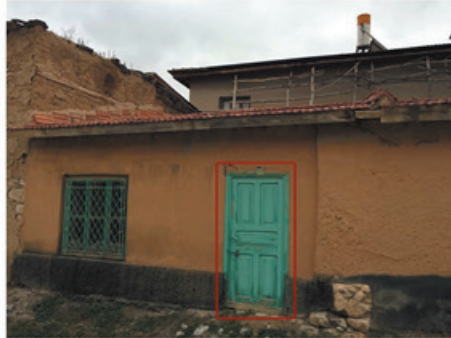
Korkulukların lokma demir pamaklık ile yenilenmesi

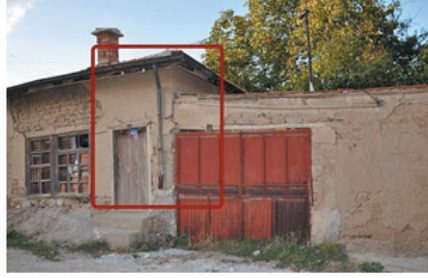
Yağmur oluklarının yenilenmesi

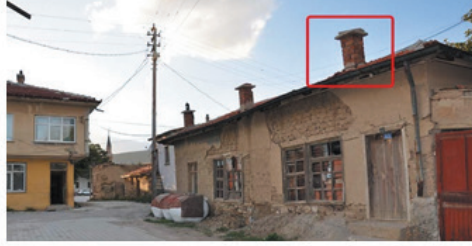
Bacaların yenilenmesi

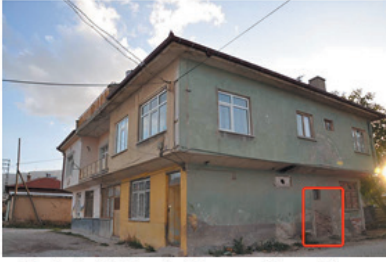
Cephelerdeki bozulmaların sıva ile onarılması

- Basit cephe bozulmalarının sıva ile onarılması ve cephenin beyaz renge boyanması
- Çatıların marsilya tipi kiremit çatı örtüsü ile onarılması ve çatısı olmayan yapılara marsilya tipi kiremit çatı örtüsü kullanılarak çatı yapılması
- Yağmur oluklarının yenilenmesi
- Pencere doğramalarının ahşap görünümlü pvc malzeme ile yenilenmesi
- Kapı doğramalarının ahşap görünümlü alüminyum malzeme ile yenilenmesi
- Bacaların yenilenmesi

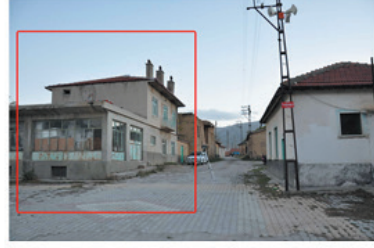
Çatısı olmayan yapıların marsilya tipi kiremit ile tamamlanması

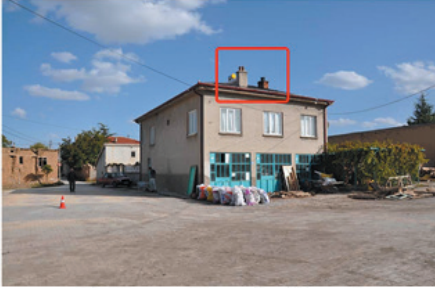
Bacaların onarılması ve temizlenmesi

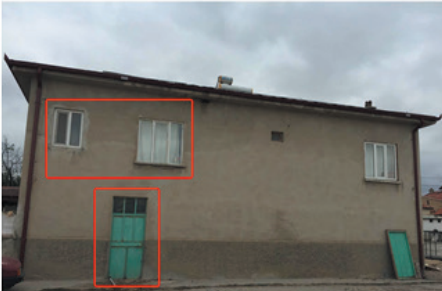
Pencere doğramalarının ahşap görünümlü pvc malzeme ile yenilenmesi

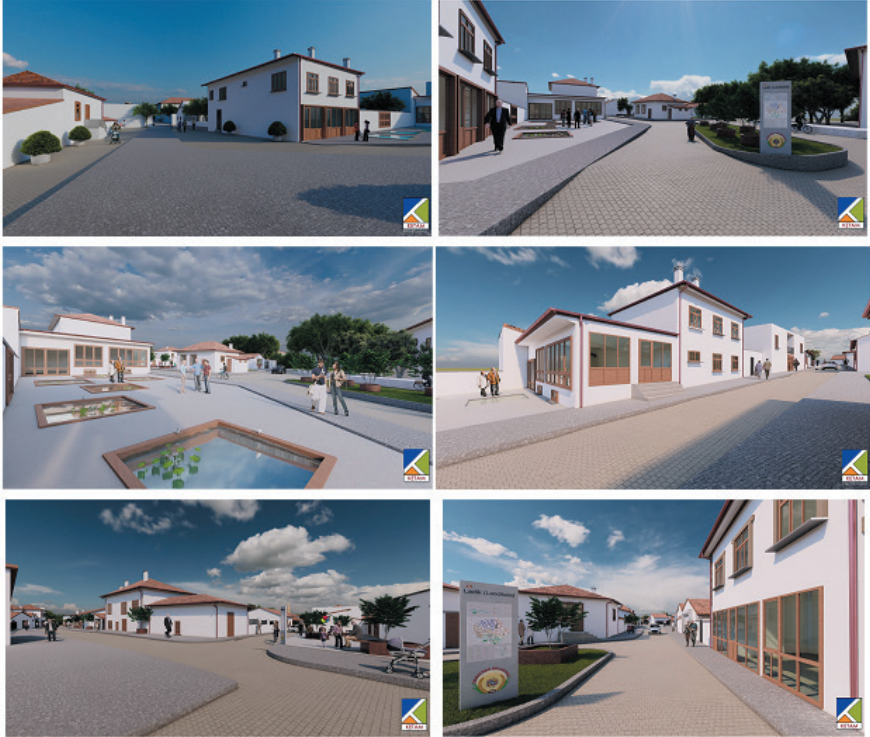
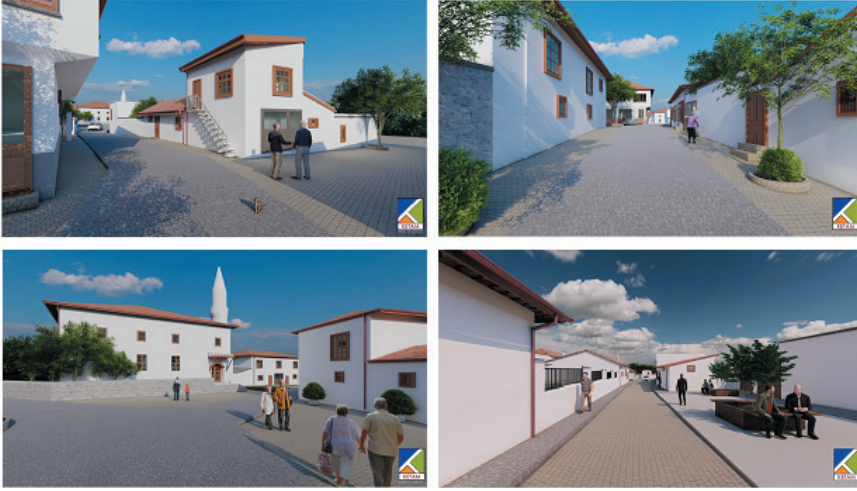
Tablo 4. Çalışma alanına yönelik üç boyutlu anlatımlar

Çalışma alanındaki taşınmazlara yönelik yapılacak basit onarımların ve kentsel donatılara yönelik getirilen önerilerin üçüncü boyuttaki etkisi modellemelerle de anlatılmaya çalışılmıştır (Tablo 4).
